# BULLETIN DU CIMENT

MARS 1988

## Rénovation de façades en béton apparent des années trente

Aspects techniques de la rénovation des façades du bâtiment des Services industriels de la ville de Baden. Un rapport de travail.

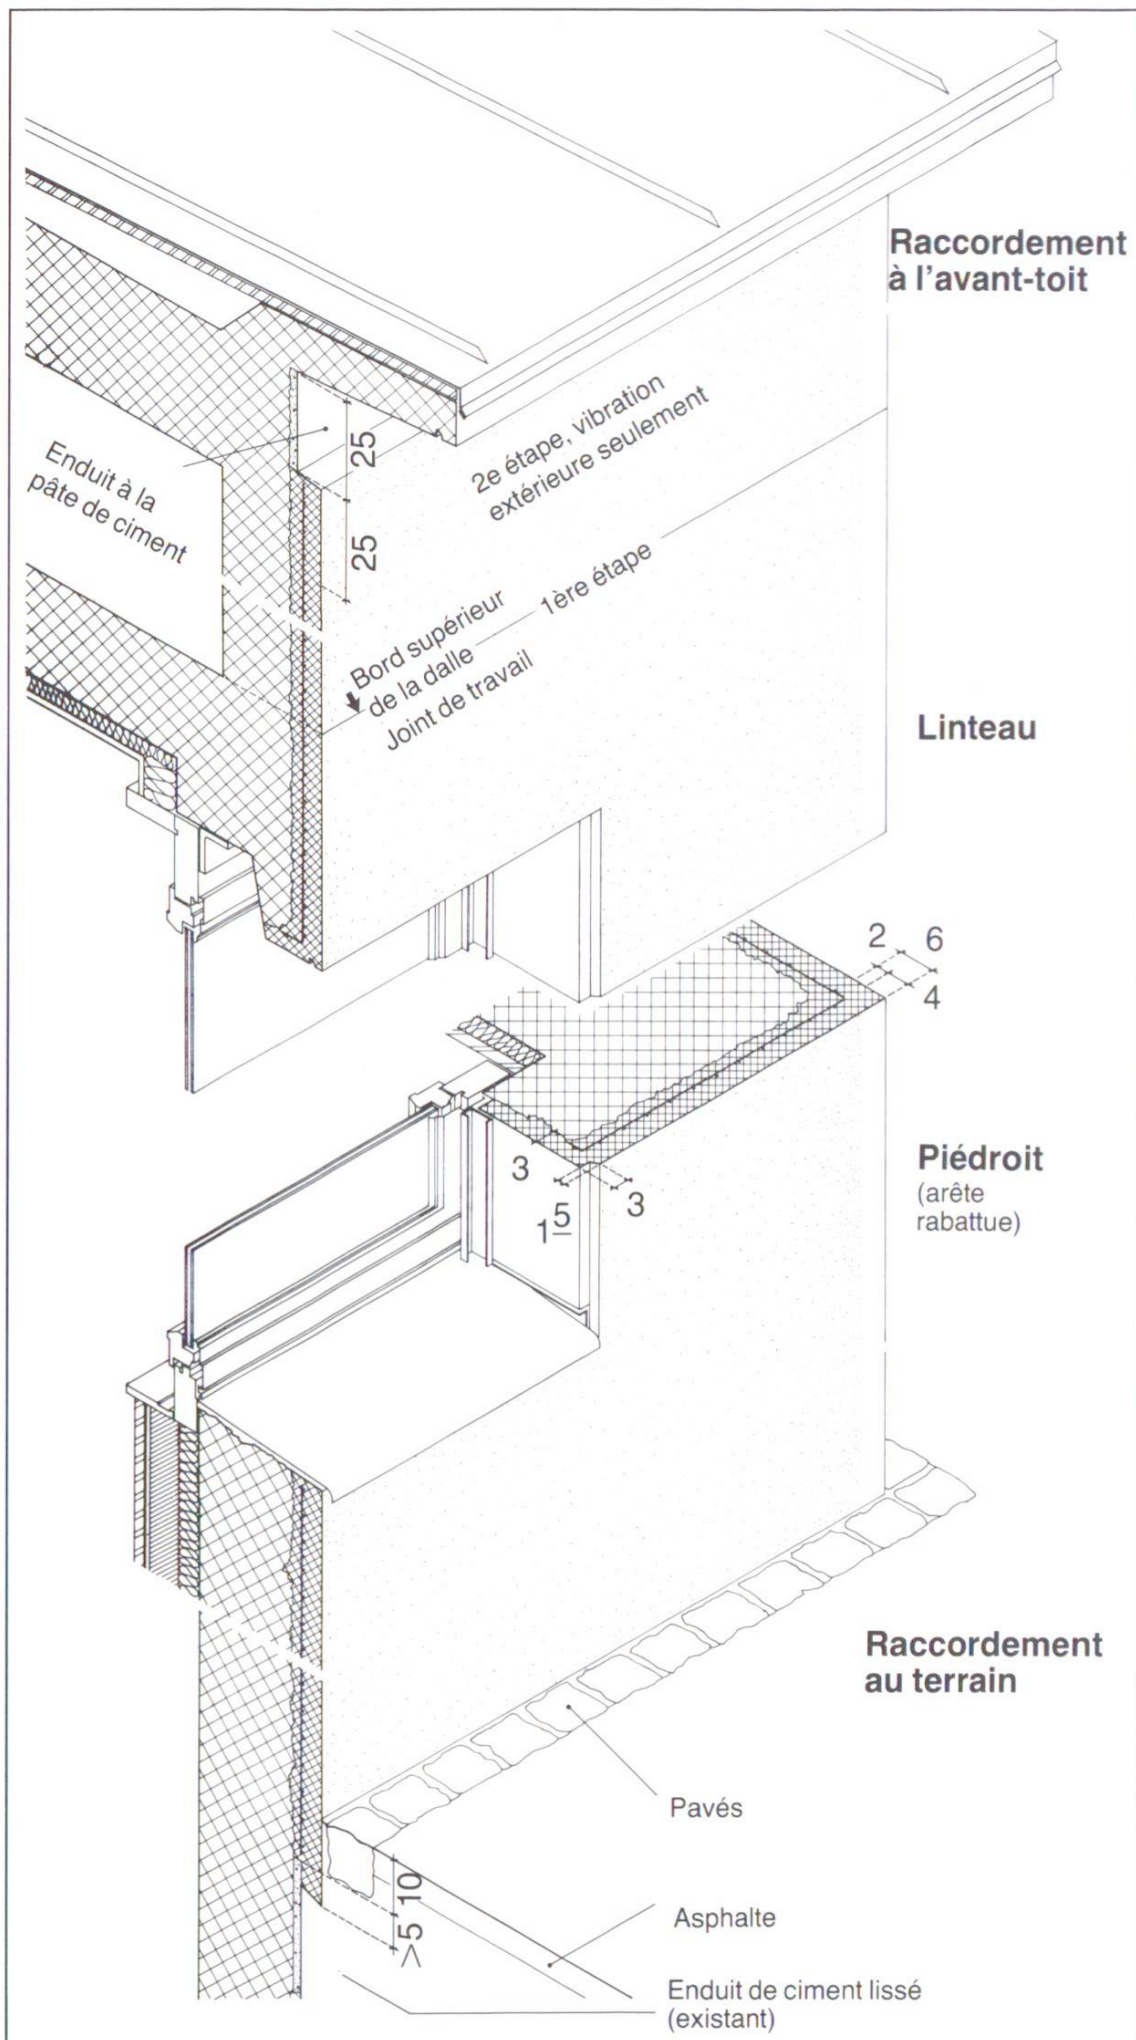
Fig. 2 Rénovation par plaquage en béton. Détails de la façade.

Pour ne modifier que le moins possible les *proportions du bâtiment*, l'épaisseur de la couche de béton plaquée sur les *linteaux* et les *piédroits* est réduite à 30 mm. En outre, l'ancienne largeur des piliers est optiquement conservée en ce sens que leurs arêtes sont abattues grâce à la mise en place d'une latte trapézoïdale dans les coffrages.

Aux *raccordements avec le terrain*, la nouvelle couche de béton doit descendre d'env. 15 cm dans le sol, recouvrir l'enduit lissé du mur de la cave et se terminer par une goutte pendante. Des pavés de granit forment la transition entre façade et revêtement asphaltique du trottoir.

Aux *raccordements avec l'avant-toit*, il n'est pas possible d'introduire le béton derrière un coffrage. On doit donc exécuter un enduit à la pâte de ciment sur une bande de 25 cm de largeur, ce qui rend apparente la couche de nouveau béton.

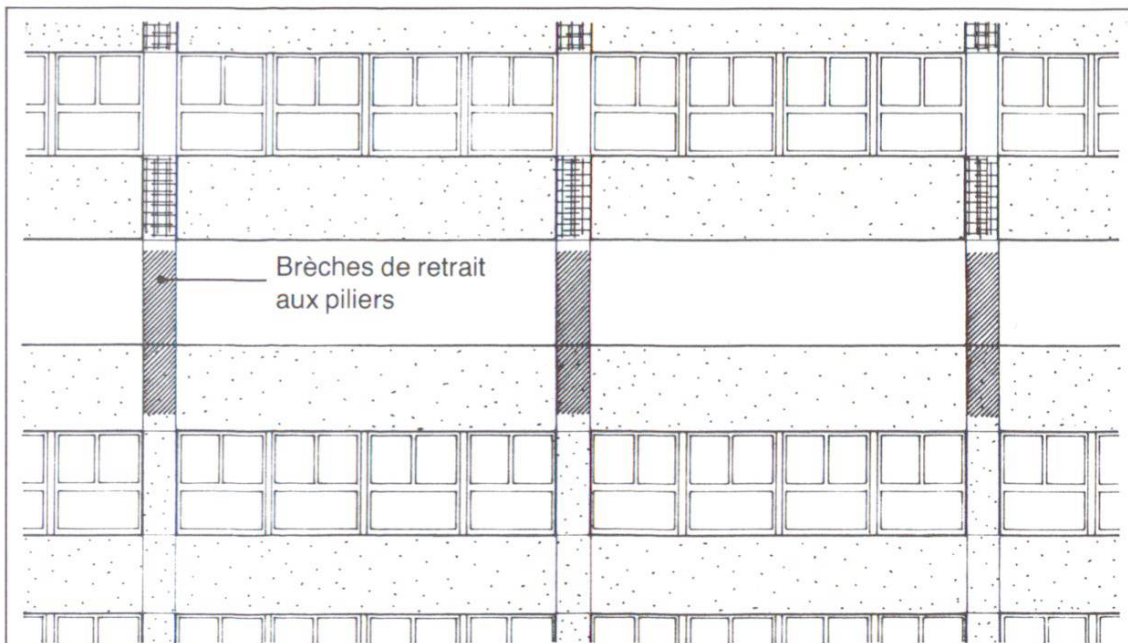
Fig. 3 Brèches de retrait dans le plaquage, nécessaires en raison de l'absence de joints.

*Joints et brèche de retrait*: Le bâtiment n'a pas de joints. Dans ces conditions, aucun entrepreneur ne peut donner la garantie qu'il n'y aura pas de fissures. Il n'est pas possible de créer des joints après-coup, cela modifierait le comportement statique de la construction. D'autre part, des joints éventuels auraient dû être mastiqués; or tout mastic se détériore avec le temps en sorte que les joints perdent leur étanchéité, ce qui entraîne un risque de dégâts beaucoup plus grand que celui qui résulterait des fissures de retrait prévisibles. Il est toutefois important que ce dernier risque soit limité au maximum par le choix d'étapes de bétonnage aussi petites que possible et réguliè-

9 rement réparties. A chaque pilier, des brèches de retrait resteront ouvertes pendant 28 jours. Avant de les coffrer et de les bétonner, on les badigeonnera avec un enduit d'accrochage (Fig. 3)

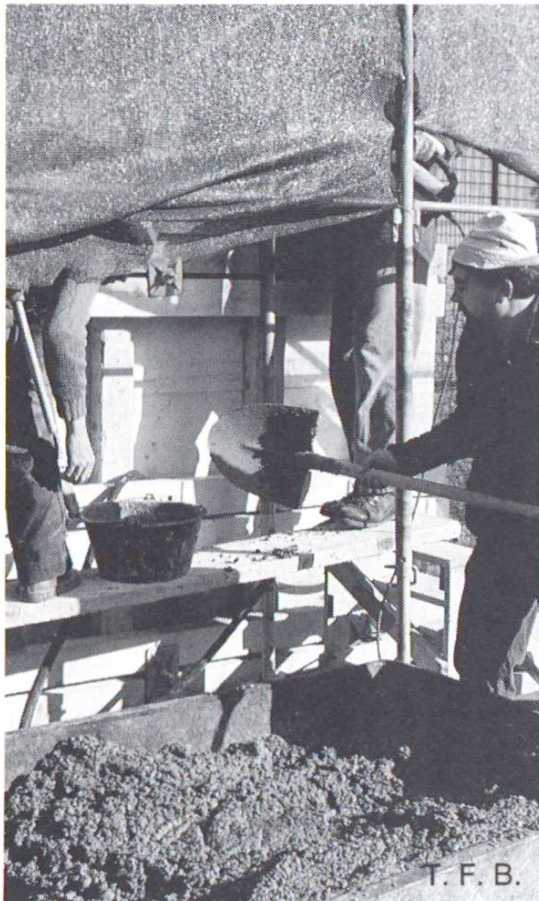
Fig. 8 Béton transvasé de la caisse à mortier au bidon puis au coffrage.

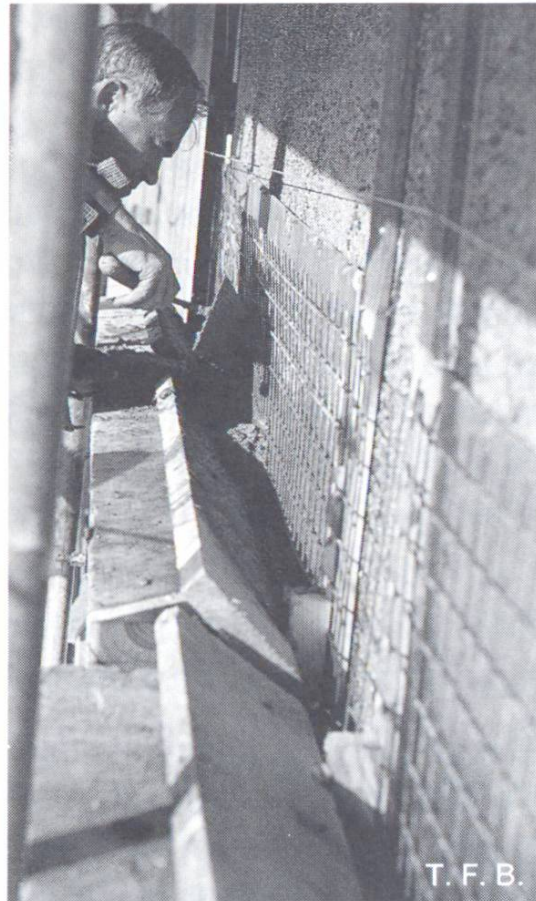
Fig. 9 Mise en place du béton et vibration à l'aiguille.

10 gel nocturne, les parties fraîchement bétonnées étaient protégées par des nattes isolantes; parfois même, l'air confiné entre la façade et un rideau suspendu à l'échaffaudage était chauffé. Le béton était introduit derrière le coffrage au moyen d'un bidon de maçon et vibré avec des aiguilles de 30 mm. On avait constaté que les vibrateurs de coffrage ne permettaient pas de serrer le béton d'une façon régulière. Suivant la situation, le béton était amené sur les ponts d'échaffaudage au moyen d'un câble et sa poulie, d'un élévateur de couvreur ou d'un élévateur fixe. Des essais avec une petite pompe à béton n'avaient pas donné de résultats satisfaisants. Par équipe de 3 hommes, on pouvait mettre en place  $1,5\text{ m}^3$  de béton par jour au maximum, ce qui correspond à un rendement journalier de 10 à  $15\text{ m}^2$  de surface rebétonnée.
