# Le théâtre romain d'Avenches. Travaux de recherches et de consolidation en 2012

Thomas Hufschmid  
Noé Terrapon  
avec une contribution de Hugo Amoroso

Dans le cadre des mesures prises en 2012 afin de restaurer le secteur de l'*aditus* SW du théâtre romain d'Avenches, plusieurs sondages exploratoires ont été réalisés conjointement à une série d'analyses de maçonneries. Ces travaux ont montré que notre connaissance de l'édifice reste encore incomplète et que toute observation, même ponctuelle, peut être de première importance pour la reconstruction du bâtiment.

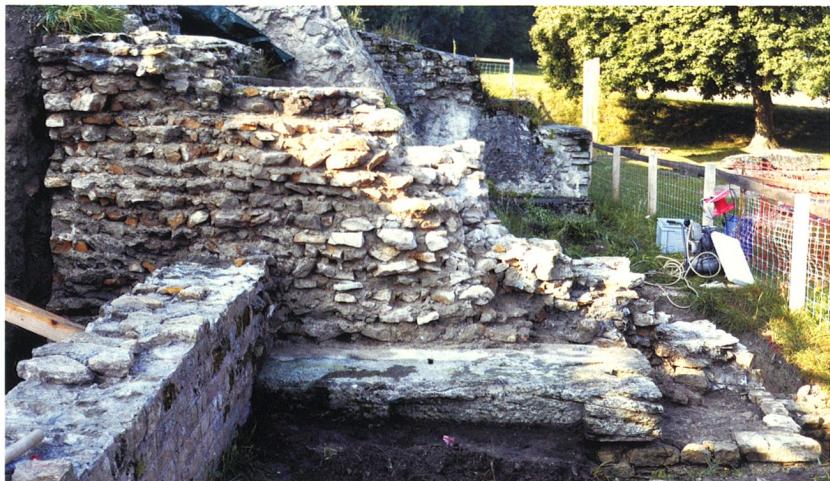
Fig. 9

Théâtre. Erhaltener Originalbestand des stützpfeilerartigen Mauerkörpers M 93 nach weitgehender Entfernung früherer Restaurierungen. Im Hintergrund die deutlich lagig eingebrochenen Kalksteinschichten des Mauerkerns ; im Vordergrund der in situ verbliebene, pilasterartige Verkröpfungen aufweisende Werksteinquader aus Muschelkalkstein der orchestraseitigen Fassade. Blick von Nordosten.

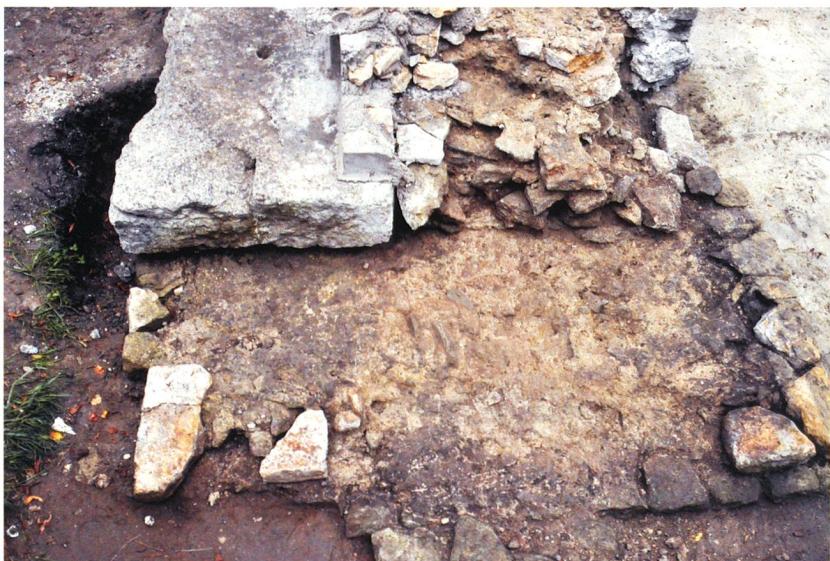
Fig. 10

Théâtre. Nordwestlicher Abschluss von M 93 nach der Entrestaurierung. Links ist der in situ erhaltene Werksteinquader aus Muschelkalkstein sichtbar ; eine deutliche Anathyrose an der Seitenfläche und ein damit zusammenhängendes Klammerloch belegen, dass im Nordwesten ein weiterer Quader anschloss. Die Bettung für diesen Steinblock ist im Bildvordergrund erkennbar ; zudem lässt sich der Negativabdruck des Quaders im anschliessenden Kernmauerwerk schwach erahnen. Blick von Nordwesten.

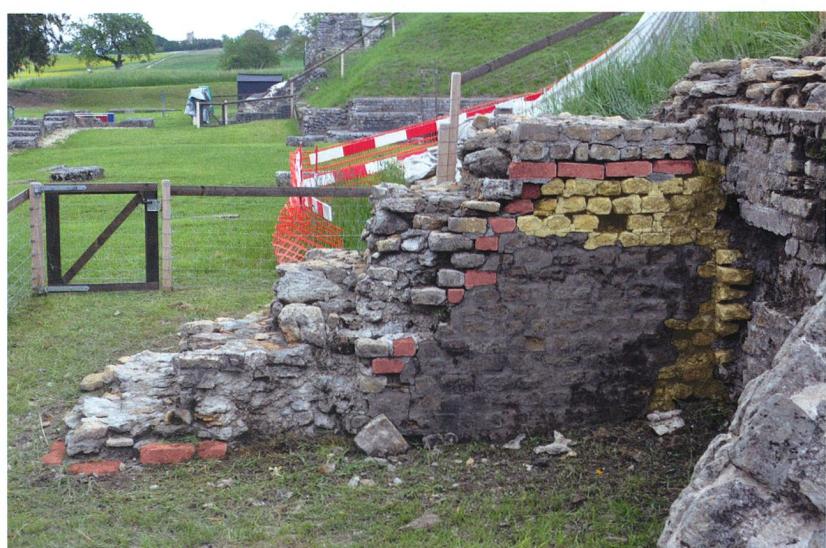
Fig. 30

Théâtre. Parement SW du mur M 93. En rouge, briques en ciment utilisées pour marquer la limite des restaurations du XIX<sup>e</sup> s. En gris, rempochage du XX<sup>e</sup> s. On remarque que le parement est fortement dégradé autour de la zone reparamétrée au XIX<sup>e</sup> s.

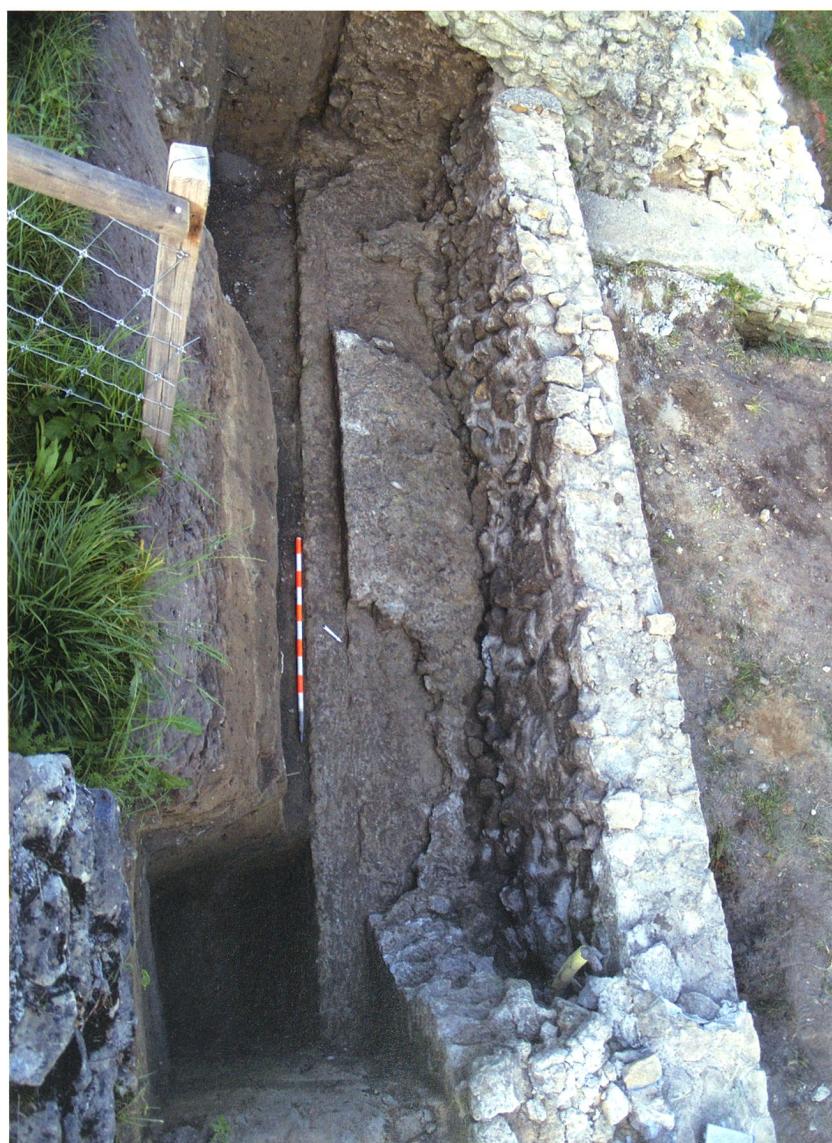
**Fig. 32 (ci-dessous)**

Théâtre. Vue du sondage 1 derrière le mur M 91. La restauration du XIX<sup>e</sup> s. (type 3) mesure ~70 cm de largeur soit la moitié du mur d'origine. Ce sondage a servi de tranchée drainante.

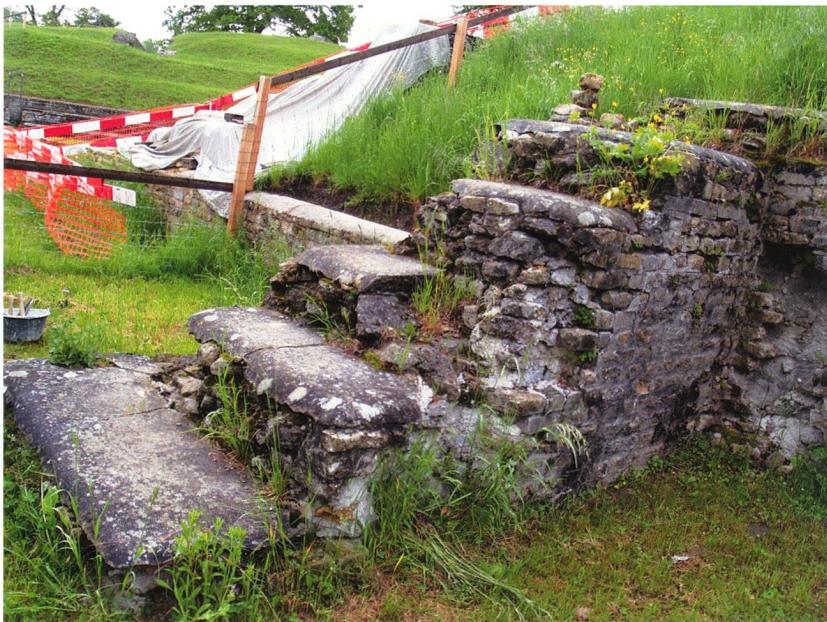
**Fig. 36 (ci-dessus)**

Théâtre. Vue de la partie sud-ouest du mur M 93 avant restauration.

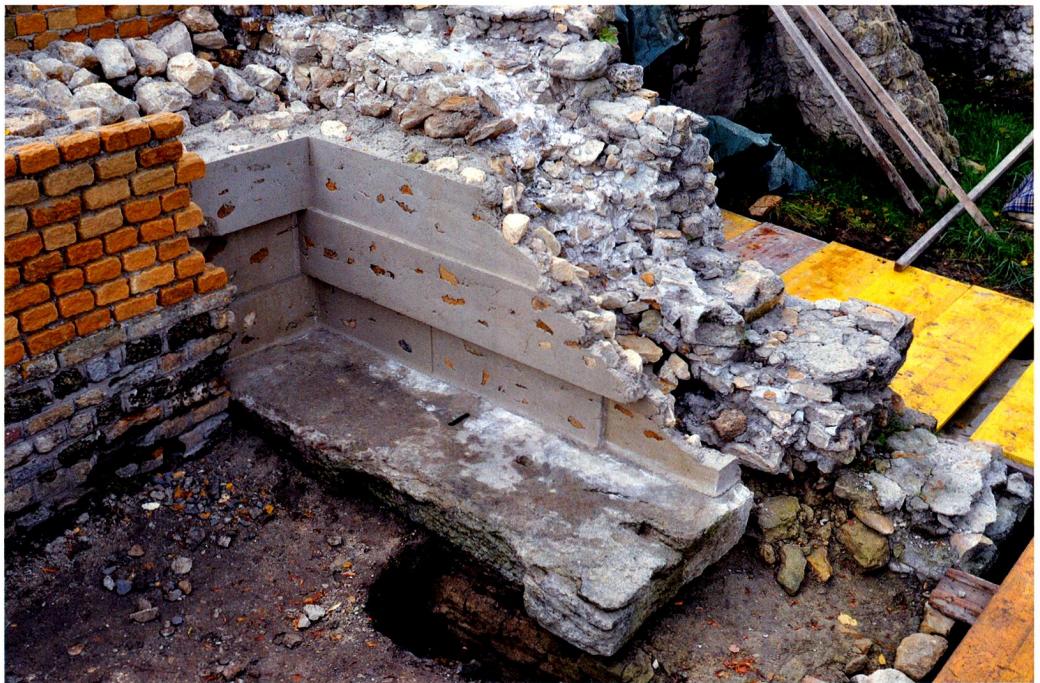
Théâtre. Le mur M 93 avec les négatifs des blocs après décoffrage.

de mortier aurait parfois été trop fine (~0-2 cm) pour être suffisamment solide et protectrice. Nous avons volontairement éloigné les négatifs de 6 cm du noyau romain et des restes du mortier d'origine afin de les protéger plus efficacement (fig. 43). La restitution des négatifs a été réalisée avec un blocage de moellons en calcaire jaune disposés en lits successifs, à l'identique du noyau, qui à l'origine avait été construit de la même manière mais contre une élévation de dalles de grès (fig. 44). Pour des raisons techniques et pratiques, il n'était pas possible, ni même judicieux, de reproduire exactement l'aspect des négatifs comme ils devaient être à l'origine. Trop d'interstices favorisent en effet les infiltrations d'eau et l'installation de végétaux. Nous avons donc donné à ces négatifs un aspect plus lisse et homogène. Les angles saillants seront cassés pour harmoniser l'ensemble et le rendre plus réaliste. Le bloc d'origine ainsi que les restes de mortier ont été isolés par une

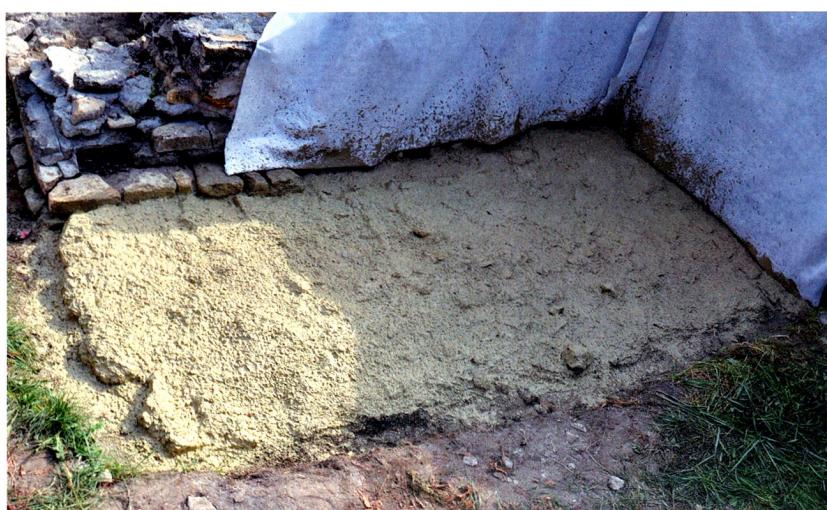
Théâtre. Vue de la chape au dessus de la fondation M 191 au sud du mur M 93 en cours de réalisation.

Des sondages complémentaires dans la halle sud-ouest à l'ouest du mur M 93 ont révélé la présence d'une fondation (M 191) qui constituait la base d'une structure en grand appareil qui venait contrebuter contre les parements des murs M 90 et M 93 (*cf. fig. 4 et 16*)<sup>90</sup>. Pour des questions de continuité, de lisibilité et de cohérence, le plan de leurs négatifs a été restitué. Là encore, des aménagements techniques ont été nécessaires. Nous avons rehaussé le niveau d'origine de quelques centimètres pour permettre à notre chape d'être assez épaisse et qu'elle ne se fissure pas trop rapidement. La dalle a été faite en légère pente (~1%) pour permettre l'évacuation des eaux. La réversibilité de l'opération a été obtenue en plaçant la chape de mortier sur une triple couche d'argile, elle-même posée sur une couche de sable disposée sur le mortier romain. La première couche était constituée de barbotine, la seconde était pâteuse et la troisième identique mais enrichie de fibres de verre et de chaux hydratée. Dans les zones où un contact étroit était important, soit contre les élévations, une simple couche d'argile liquide a été placée contre les maçonneries (fig. 45). Les différentes altitudes des négatifs de bloc en grand appareil ainsi restitués doivent permettre à l'eau de s'écouler vers le drainage périphérique.
