Le théâtre romain d'Avenches : travaux de recherches et de consolidation en 2012

Autor(en): **Hufschmid, Thomas / Terrapon, Noé / Amoroso, Hugo**

Zeitschrift: **Bulletin de l'Association Pro Aventico**

Band (Jahr): **54 (2012)**

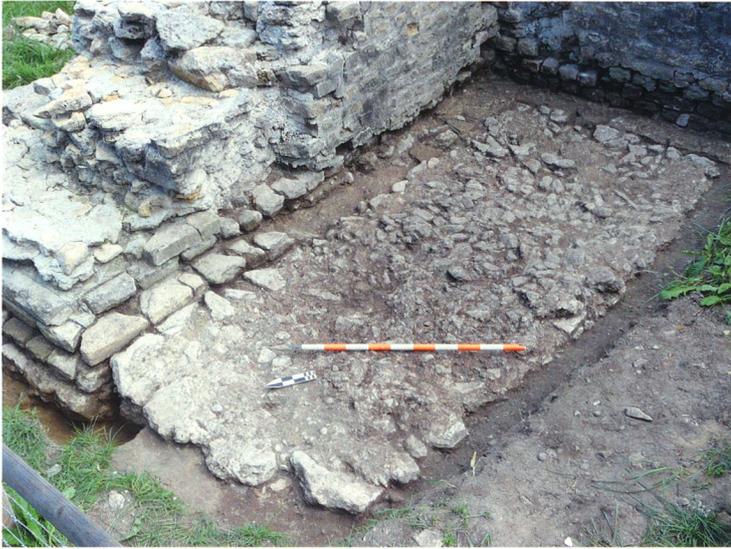
**Fig. 4**

Théâtre. La pile maçonnée M 191 servait de fondation aux différents blocs en grès du pilastre de l'aditus.

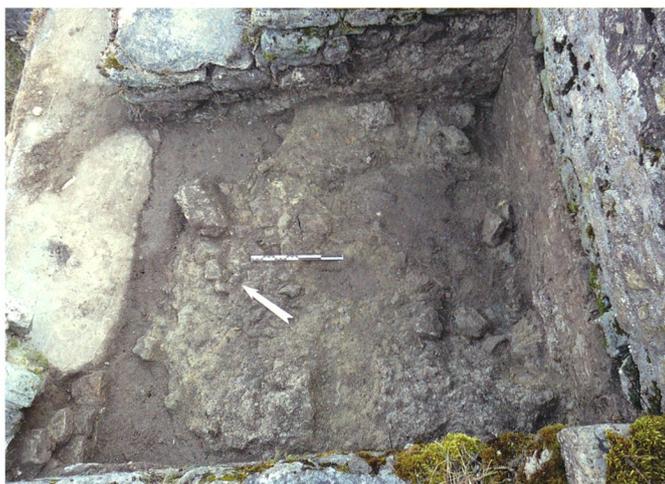
Fig. 6 (à g.)

Théâtre. Niveau de chantier antique dégagé entre les maçonneries M 84 et M 85.

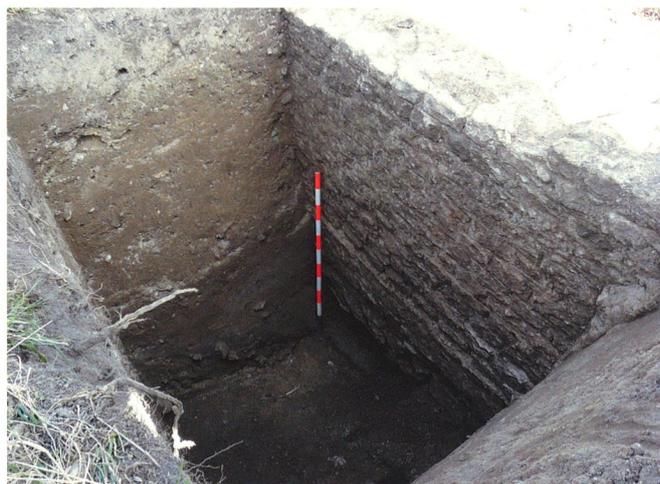
Fig. 7 (à dr.)

Théâtre. Le mur M189 a été dégagé sur presque deux mètres dans le sondage 4.

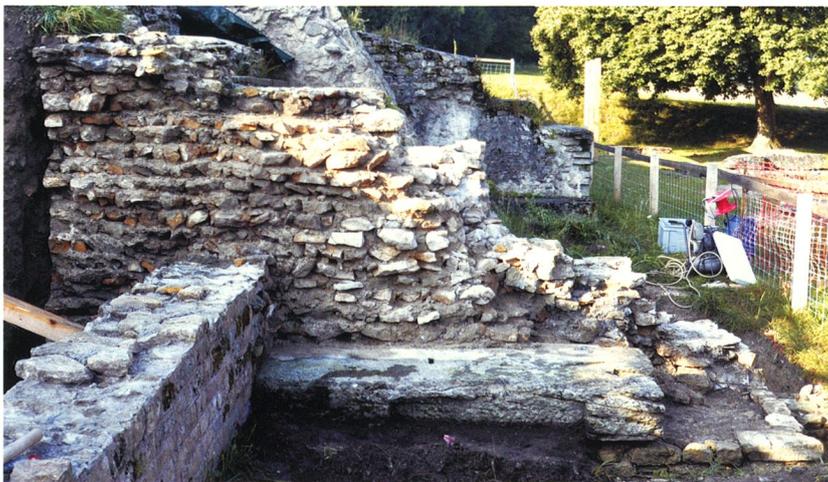
Fig. 9

Théâtre. Erhaltener Originalbestand des stützpfilerartigen Mauerkörpers M 93 nach weitgehender Entfernung früherer Restaurierungen. Im Hintergrund die deutlich lagig eingebrachten Kalksteinschichten des Mauerkerne; im Vordergrund der in situ verbliebene, pilasterartige Verkröpfung aufweisende Werksteinquader aus Muschelkalkstein der orchestraseitigen Fassade. Blick von Nordosten.

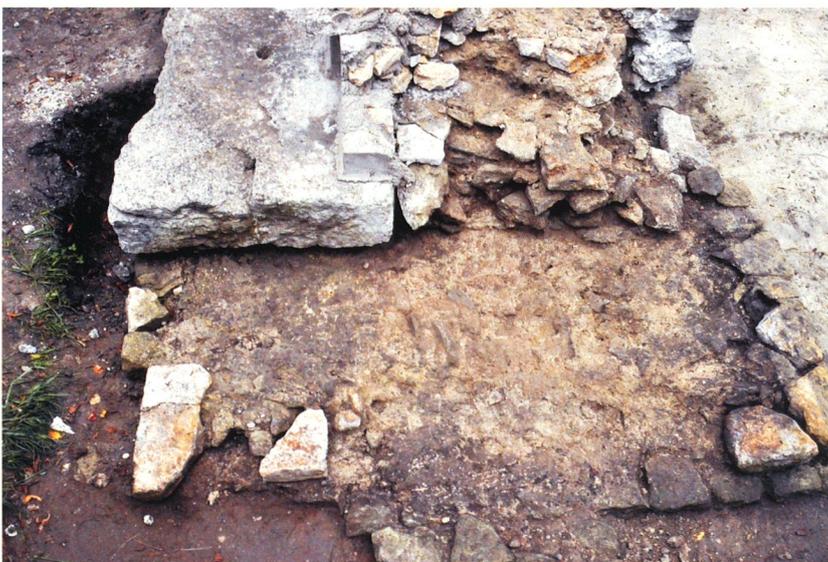
Fig. 10

Théâtre. Nordwestlicher Abschluss von M 93 nach der Entrestaurierung. Links ist der in situ erhaltene Werksteinquader aus Muschelkalkstein sichtbar; eine deutliche Anathyrose an der Seitenfläche und ein damit zusammenhängendes Klammerloch belegen, dass im Nordwesten ein weiterer Quader anschloss. Die Bettung für diesen Steinblock ist im Bildvordergrund erkennbar; zudem lässt sich der Negativabdruck des Quaders im anschliessenden Kernmauerwerk schwach erahnen. Blick von Nordwesten.

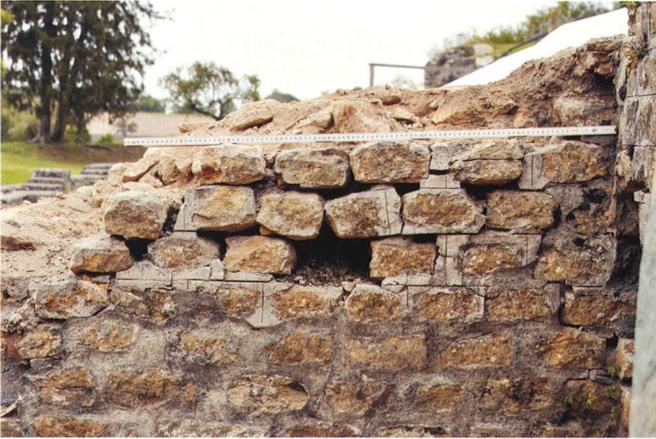
Fig. 11

Théâtre. Südwestliche Mauerschale von M 93 ; Kalksteinmauerwerk in opus vittatum-Technik, bestehend aus gelben Kalkstein-Handquadern in hellgrauem, fast weisslichem Kalkmörtel. Der Fugenstrich im Mörtel ist antik. Nur die obersten vier Steinlagen sind noch original, der Bereich darunter ist eine modernen Restaurierung. Blick von Südwesten.

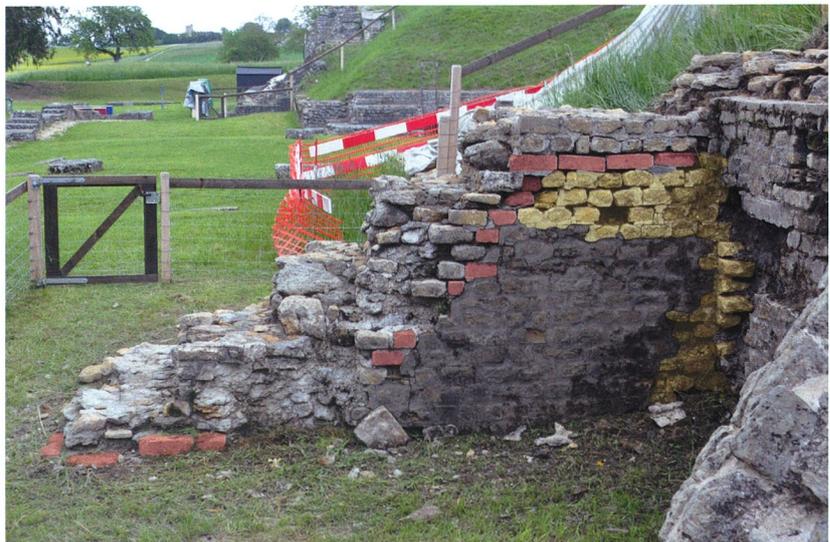
Fig. 31

Théâtre. Différents appareillages sur l'élévation du mur M 83. Base en opus vittatum suivi d'un écorché moderne imitant le noyau romain.

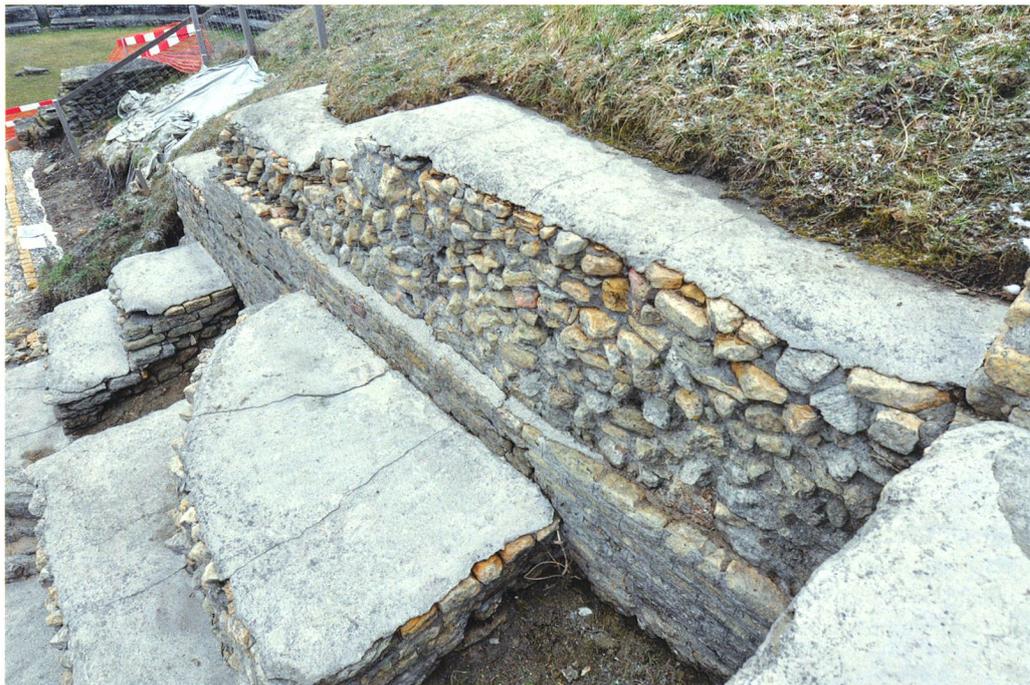
Fig. 32 (ci-dessous)

Théâtre. Vue du sondage 1 derrière le mur M 91. La restauration du XIX^e s. (type 3) mesure ~70 cm de largeur soit la moitié du mur d'origine. Ce sondage a servi de tranchée drainante.

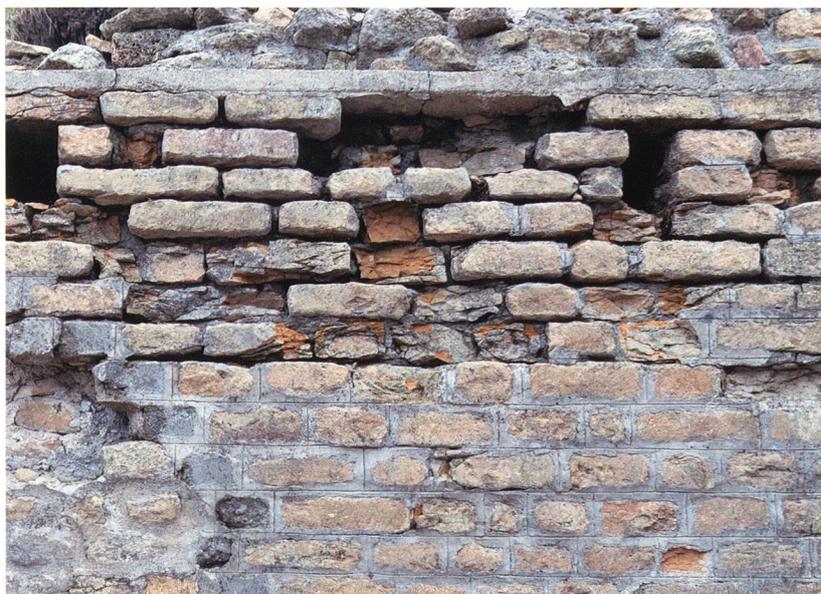
Fig. 33 (en haut à g.)

Théâtre. Détail de la désagrégation du mortier romain en bordure des restaurations modernes sur le mur M 90. Les mortiers récents (XIX^e s. et 1^{ère} moitié du XX^e s.) ont très bien résisté au gel.

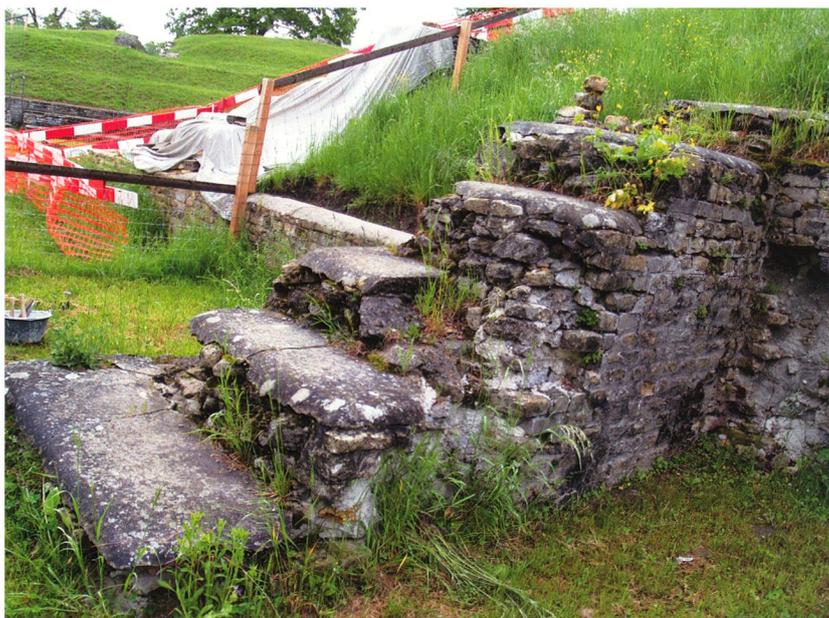
Fig. 36 (ci-dessus)
Théâtre. Vue de la partie sud-ouest du mur M 93 avant restauration.

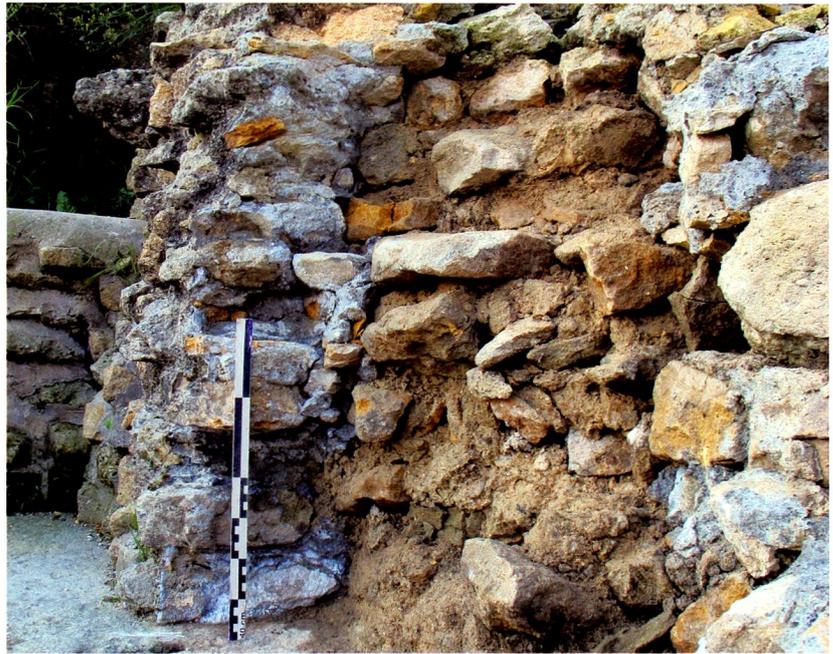
Théâtre. Sondage dans le mur M 93. Le noyau romain apparaît en beige sous une imitation de noyau en écorché constituée de moellons de ciment datant du XIX^e s.

Les restaurations du mur M 93 posaient des problèmes d'interprétations complexes, en particulier son parement nord-est, réalisé en écorché. Comme on l'a vu plus haut, cet écorché est lié à une interprétation erronée du XIX^e s.⁸⁶. Lors des travaux préliminaires, nous avons décidé de faire des sondages pour trouver d'éventuels indices nous permettant d'identifier les différentes phases de construction (fig. 42). Les restes de mortier d'origine que nous avons trouvés à cette occasion (cf. fig. 13 et 14) ont été soigneusement dégagés et documentés avant d'être consolidés avec l'ester éthylique de l'acide silicique⁸⁷. La dérestauration complète de ce parement ainsi que la partie du mur M 91 qui s'y appuie (cf. fig. 12) est alors devenue nécessaire. Le noyau romain dégagé était très friable et a été consolidé avec un lait de chaux à 5% vol.⁸⁸. Cette opération était indispensable

pour permettre au mortier de restauration de s'y accrocher. Les blocs de grès de la maçonnerie d'origine ont été perdus ou détruits avant la fin des restaurations du XIX^e s. Nous avons suggéré leur positionnement d'origine en reconstituant le négatif des blocs de grand appareil contre le noyau romain. Pour des raisons techniques, il n'était pas possible de restituer les négatifs exactement à leur emplacement d'origine (cf. fig. 8). La couche
