Denkmäler und Ruinengelände – Arbeiten im Jahre 2016

Le site et les monuments en 2016

Thomas Hufschmid

Jährliche Ruinenbegehung

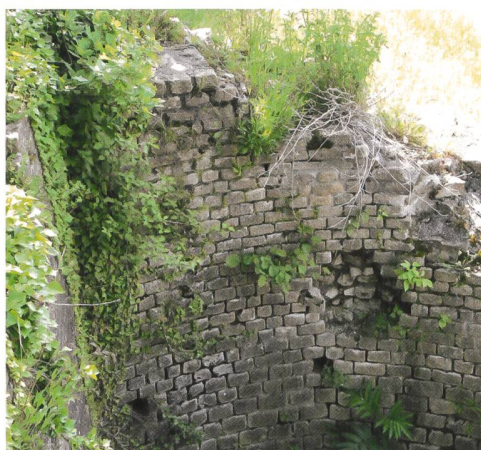
Abb. 1

Am schwersten betroffen ist zurzeit die Baubsubstanz der Stadtmauer, die in allen Abschnitten, wo heute noch originales Mauerwerk sichtbar ist, starken Restaurierungsbedarf aufweist (Abb. 1)¹. Zusätzlich sind die historisch und kunstgeschichtlich wertvollen Rekonstruktionen im Bereich des Osttors und des erhalten gebliebenen Turms der Tornallaz unterdessen stark in Auflösung begriffen, so dass mittlerweile akuter Handlungsbedarf besteht (Abb. 2).

Stadtmauer, Zone zwischen Osttor und Tornallaz, Turm T1. Starke Zerfallserscheinungen am gesamten Mauerwerk, die dringend stabilisierende und konservierende Massnahmen erfordern. Die Mauerkronen sind beschädigt oder vollständig erodiert, so dass ungehindert Wasser ins Mauerwerk eindringen kann, an diversen Stellen ist das Schalenmauerwerk weggebrochen und Vegetation hat sich in den offenen Fugen breit gemacht.

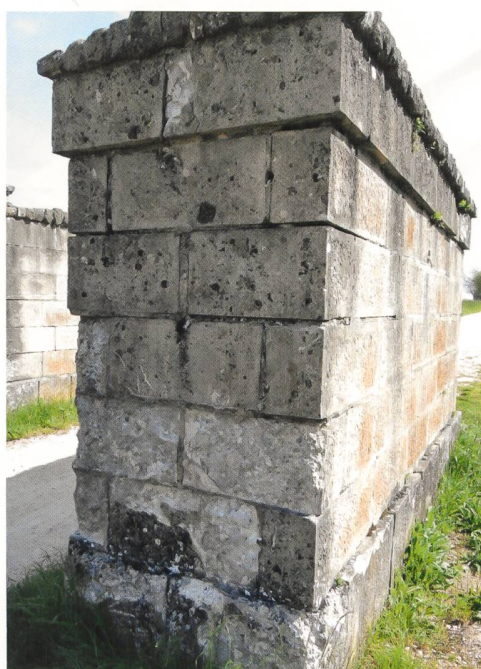
Abb. 2

Stadtmauer, Osttor, rekonstruierter Pfeiler der Toranlage. Die in den 1920er Jahren für damalige Verhältnisse in beispielhafter Weise teilrekonstruierte Toranlage ist zunehmend im Zerfall begriffen. Der spezifisch für die Rekonstruktion angefertigte Kunststein hat stellenweise das Ende seiner Lebensdauer erreicht und muss dringend gefestigt, stellenweise auch ersetzt werden. Die Anlage besitzt nicht nur didaktischen, sondern auch grossen denkmalhistorischen Wert.

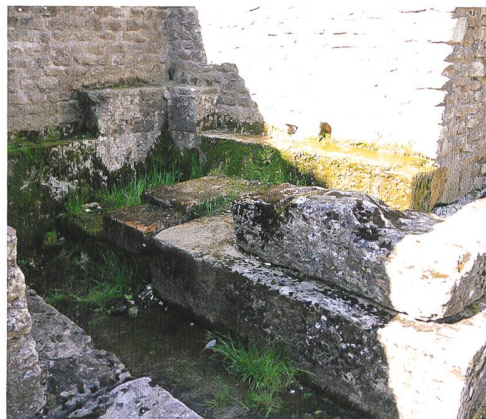
Abb. 3 (links)

Amphitheater, Verbindungstreppe zwischen südlichem Arenaumgang und ehemaliger Sitzstufenzone. Der durch die intensive Nutzung des Monuments verunmöglichte Unterhalt hat zu intensivem Pflanzen- und Mooswachstum und starker Veralgung geführt. Die dadurch aufgestaute Feuchtigkeit beschleunigt den Zerfall der zu einer Treppenkonstruktion gehörenden antiken Sandsteinquader massiv.

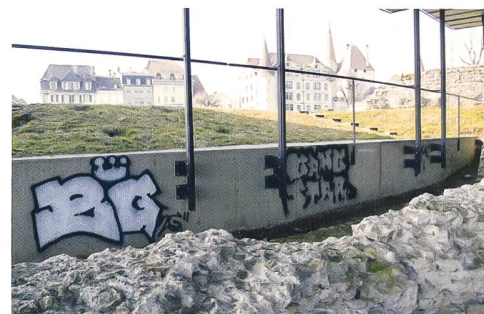
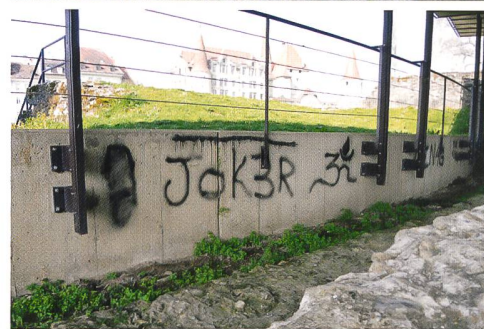
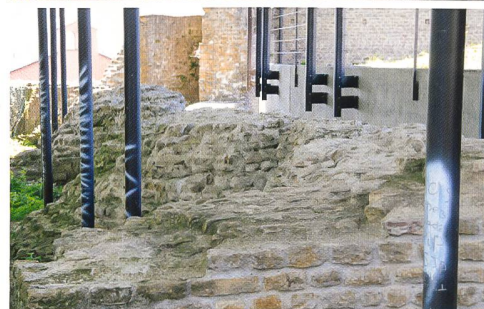
Abb. 4 (rechts)

Amphitheater, Schutzdach der originalen Umfassungsmauer im Norden. Alle Jahre wieder... Die Zone wird beinahe jährlich durch Sprayereien verunstaltet, die damit verbundenen Reinigungskosten bewegen sich jeweils im vierstelligen Bereich. Oben: «Wichtige Mitteilungen» aus dem Jahr 2010; Mitte: ähnliche Botschaften aus dem Jahr 2014; unten: «Verschönerung» der Metallkonstruktion des Schutzdachs mit Kollateralschäden am antiken Mauerwerk im Jahr 2015.

Kletterfelsen und Sportplatz missbraucht, kleinere Beschädigungen sind schon fast an der Tagesordnung und in verschiedenen Zonen sind leider alljährlich wiederholt Sprayereien am restaurierten, zuweilen sogar am antiken Originalmauerwerk festzustellen (Abb. 4).

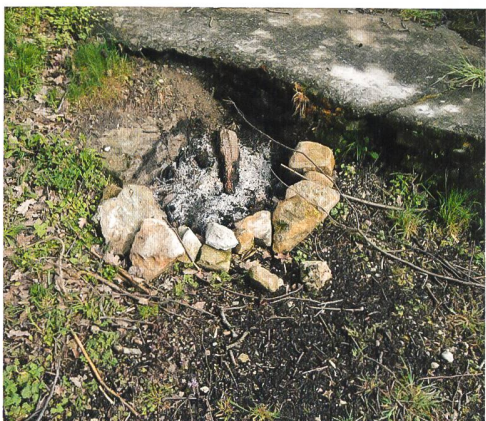
Abb. 5

Theater En Selley. Ungewollter Vandalismus: Feuerstelle aus antiken Handquadern, angelehnt an restauriertes und originales Mauerwerk; am antiken Sandsteinquader sind Russ- und Brandspuren erkennbar.

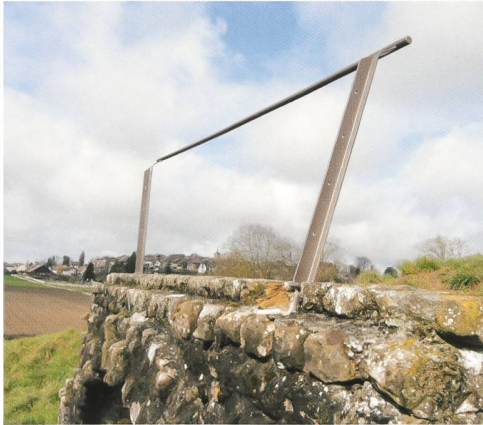
Abb. 6 (links)

Theater En Selley. Gezielter Vandalismus: Beinahe vollständig zerstörtes Drahtseilgeländer. Die (verschraubte!) Drahtseilspannung wurde vollständig entfernt und im Gelände verstreut, die Pfosten wurden unter Einsatz von hohem Kraftaufwand aus dem restaurierten Mauerwerk herausgebrochen.

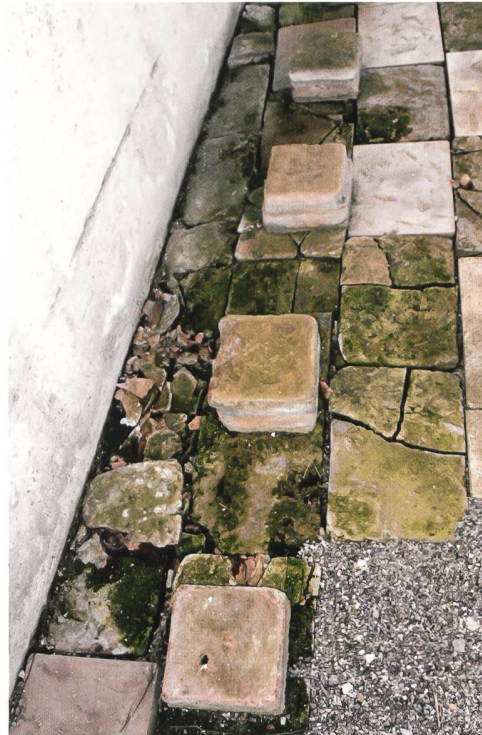
Abb. 7 (rechts)

Handlungsbedarf, um die fragilen originalen Baureste zu bewahren, besteht auch bei der partiell überdachten Thermenanlage von *En Perriet*. Um die schlimmsten, durch Wasser, Schnee und Frost verursachten Schäden zu minimieren, wurde mit der Einrichtung von provisorischen Schutzmassnahmen begonnen, um Zeit für die Planung und Finanzbeschaffung für einen neuen, effizienteren Schutzbau zu gewinnen. Gelingt es in den kommenden Jahren nicht, das aktuelle, von vielen Mängeln geprägte Schutzdach (Abb. 7) durch eine neue, den komplexen Verhältnissen besser angepasste Konstruktion zu ersetzen, ist der vollständige Zerfall der beein-

Thermen En Perruet, caldarium am Westende des Schutzbaus. Das bestehende Dach besitzt nur ungenügende Schutzfunktion, so dass Niederschläge, Vegetation und Tiere ungehindert in das Gebäude eindringen können.

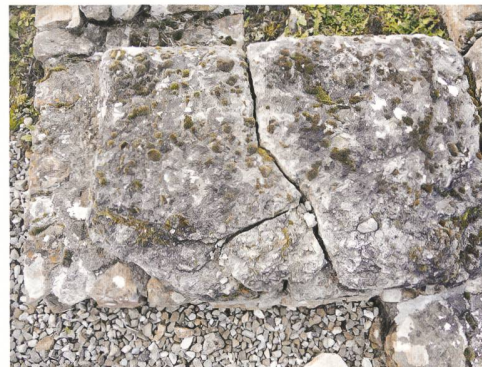
Abb. 8

Heiligtum von Grange des Dimes. Rest einer originalen, in situ verbliebenen Treppenstufe aus Sandstein, die dringenden Konservierungsbedarf aufweist. Durch Frost- und Witterungseinflüsse ist der Stein gerissen, die Lagerhaben sich geöffnet und beginnender Bröckelzerfall ist zu beobachten.

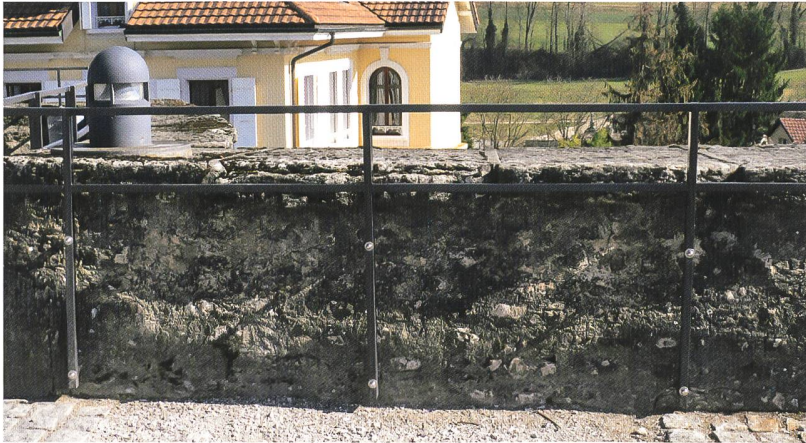
Abb. 11 (rechts)

Heiligtum von Grange des Dîmes. Beschädigte, verrostete und stellenweise aus der Fundamentierung gerissene Absperrung der Ruinenzone. Ein Ersatz ist unterdessen dringend angezeigt.

Kein Fortschritt konnte hingegen bei dem seit 2012 beim Kanton deponierten Desiderat, das vollständig verrostete und stellenweise aus der Verankerung gelöste Geländer beim *Grange des Dîmes*-Tempel zu ersetzen, erzielt werden (Abb. 11)⁵. Das Projekt wurde wie bereits in den vorangegangenen Jahren aus Finanzgründen als nicht Priorität zurückgestellt.

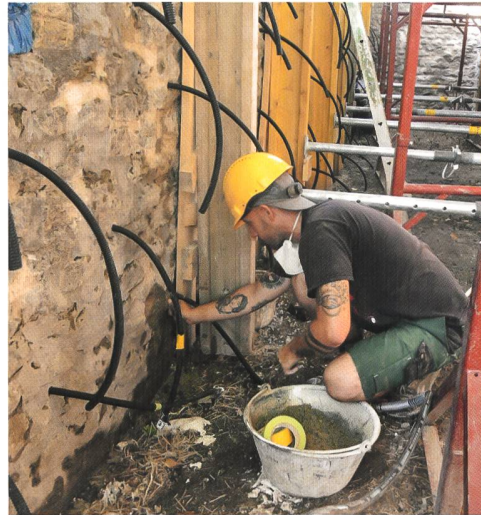
Abb. 13

Dringend nötige, aufwändige Konservierungsarbeiten konnten 2016 am Mauerwerk von vomitorium 3 vorgenommen werden. Im Laufe der Jahrzehnte hatten sich in diesem ehemaligen Zugangskorridor zu den Sitzplätzen die Mauerschalen vom Kernmauerwerk gelöst, so dass bedrohliche Ausbauchungen entstanden waren. Da es sich zu grossen Teilen noch um originales antikes Mauerwerk handelt, genoss die vollständige Erhaltung dieser Mauerzüge

Theater En Selley, vomitorium 3. Konservierung der noch grossflächig erhaltenen antiken Mauerstrukturen. Die zwischen dem Kern und dem Schalenmauerwerk entstandenen Fugen und Risse werden mit Hilfe von Injektionen verfüllt und so die Gesamtstruktur der Mauer wieder verstärkt. Die in die Fugen eingesetzten Schläuche dienen dem Einpumpen der Kalkmörtelmischung.

oberste Priorität, so dass wir uns für eine Sicherung des Baubestands mit Hilfe von Injektionen entschieden. Durch das Verfüllen von Rissen und Hohlstellen im Mauerwerk wurde die Schale wieder fest mit dem Kern verbunden und das Mauergefüge stabilisiert werden. Geeignete Mörtelmischungen waren bereits im Vorjahr durch das Labor der SMRA evaluiert und getestet worden, so dass im Frühling 2016 mit den Mörtelinjektionen am Monument begonnen werden konnte (Abb. 13). Angesichts der grossen eingebrachten Mörtelmengen, benötigte der als Bindemittel verwendete natürliche hydraulische Kalk entsprechend lange Abbindezeiten, weshalb die Arbeiten über das ganze Jahr verteilt in mehreren Etappen durchgeführt werden mussten.

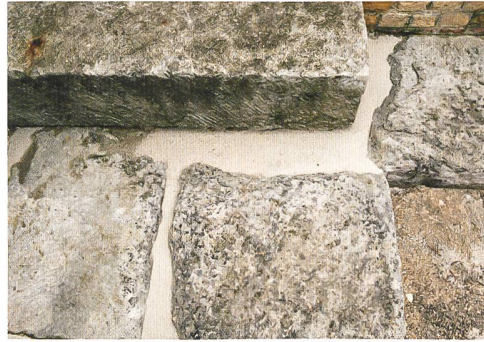
Abb. 15

Theater En Selley, südwestliche Eingangshalle. Konservierungsmassnahmen an den Sandsteinquadern der Fundamente der Eingangshalle; Verfüllung von Fehlstellen und Anböschung von Ausbrüchen in der Steinstruktur.

Im Bereich der 2012/13 und 2015 restaurierten Eingangshallen⁷ konnten 2016 nach eingehender vorgängiger Evaluation geeigneter Mörtelmischungen die Sandsteinquader der Fundamentkonstruktion gesichert und gefestigt werden. Die Entwicklung dieses speziellen, farblich und physikalisch optimal an das Steinmaterial angepassten Restauriermörtels stellte die Restauratoren vor erhebliche Herausforderungen. Wie der Zustand der mit diesem Material durchgeführten Konsolidierungen nach der ersten Überwinterung im Frühling 2017 gezeigt hat, wurde der Entwicklungsaufwand belohnt, denn der Mörtel scheint den an ihn gestellten technischen Anforderungen bestens gerecht zu werden (Abb. 15).

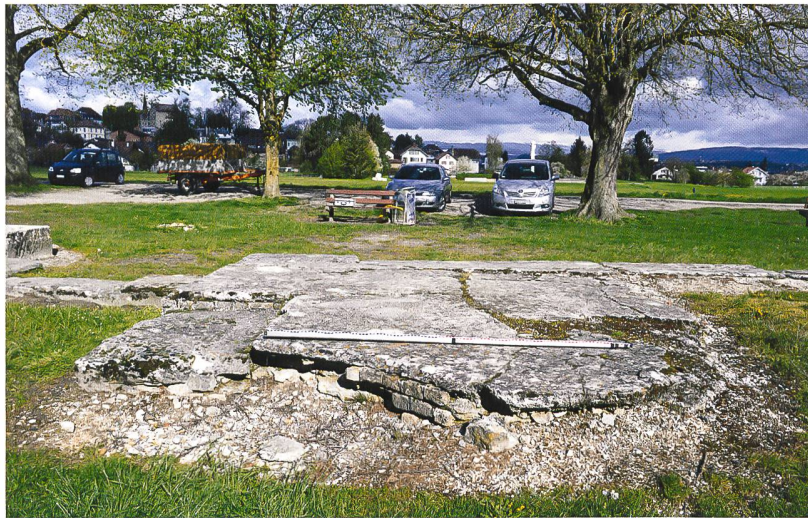
Abb. 16 (oben)

Theater En Selley, südwestliche Eingangshalle. Beispiel für den stark fortgeschrittenen Zerfall des Theaters, wie er in vielen Zonen des Monuments anzutreffen ist; die Mauerabdeckungen aus Zement aus dem späten 19. Jahrhundert sind beschädigt und zum Teil zerstört und grosse Teile der Mauerschalen sind weggebrochen. Das in den Mauerkern eindringende Wasser führt im Winter zu Frostsprengungen, so dass der Zerfall mit jedem Jahr schneller voranschreitet.

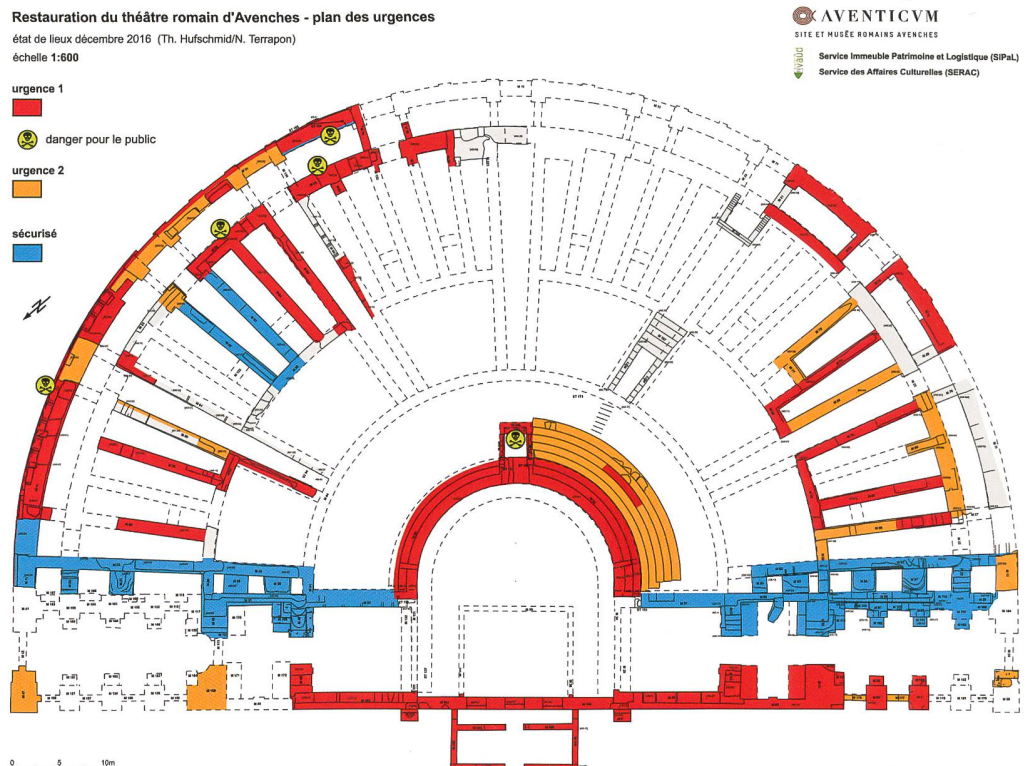
Abb. 17

Parallel zu den punktuell durchgeführten Bauarbeiten erfolgte eine erneute Erhebung des Gesamtzustands der Theaterruine, die aufgezeigt hat, dass der Zerfall in den nicht konservierten Zonen in den letzten Jahren in beängstigendem Ausmass vorangeschritten ist (Abb. 16). Um eine langfristige Erhaltung des unterdessen stark in Mitleidenschaft gezogenen Monuments zu gewährleisten, ist ein an die 2016 beendete Sicherungsetappe anschliessendes Projekt unabdingbar. Als nächster logischer Schritt muss nun die Entwicklung und finanzielle Quantifizierung eines Gesamtprojekts, das die Konservierung und anschliessende Valorisierung der gesamten Theaterruine beinhaltet, in Angriff genommen werden. Ein entsprechendes konservatorisches Dringlichkeitsprogramm, das als Basis für die Weiterführung der am Theater begonnenen Restaurierung dient, wurde in der zweiten Jahreshälfte 2016 erarbeitet, damit es möglichst bald den verantwortlichen politischen Instanzen vorgelegt werden kann (Abb. 17).

Theater En Selley, Gesamtplan. Aktuelle Zustandserfassung von Ende 2016; an verschiedenen Stellen droht Einsturzgefahr und das Monument ist insgesamt in einem sehr schlechten Zustand. Abbildung ohne Massstab.

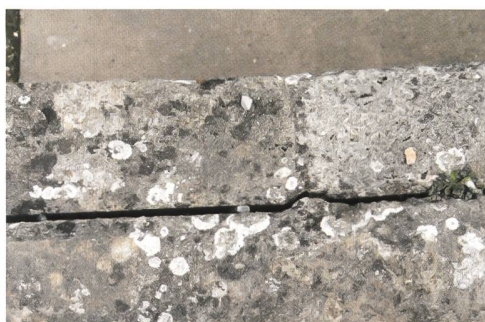
Abb. 23

Dass die Verhältnisse im Amphitheater zunehmend dramatischer werden, zeigt sich nicht zuletzt im Bereich der nordöstlichen Peripherie, wo die um 1970 ausgeführten Rekonstruktionen unterdessen stark vom Zerfall bedroht sind (Abb. 23). Verursacht durch Salzausblühungen aus dem für die Rekonstruktion verwendeten Portlandzement sind die Handquader der Mauerschalen stellenweise in Auflösung begriffen und an verschiedenen Orten haben sich bereits Risse im Mauerwerk gebildet. Eine zunehmende Gefahr stellen auch die schweren, für die Rekonstruktionsarbeiten verwendeten Kunststeinplatten bei den Eingängen zu den *vomitioria* dar. Diese haben, verursacht durch in Spalten an der Oberfläche eindringendes Meteorwasser, in den letzten Jahren begonnen, sich vom dahinter liegenden Betonkern zu lösen und aus dem Mauerverband zu verschieben (Abb. 24). Zum Schutz der Besucher musste daher 2016 einer der Zugänge (*vomitiorium* 7) abgesperrt und mittels Bausperrisen provisorisch gesichert werden. Eine detaillierte Abklärung der Schadensursachen und eine Erhebung des Gesamtzustands der Ruine stehen auf dem Programm der für 2017 geplanten Arbeiten.

Amphitheater, Peripherie, Südwestabschnitt. Sowohl die noch aus antiker Zeit stammende Sockelzone (mit den originalen Sandsteinbasen der Pilaster) als auch die zwischen 1968 und 1971 darüber rekonstruierten Mauerteile sind mittlerweile in einem bedenklichen Zustand. An verschiedenen Stellen finden sich abgelöste Mauerquader, die Mauerschalen sind rissig, destabilisiert und ausgebaucht und in den aufgelösten Fugen hat sich Moos angesetzt.

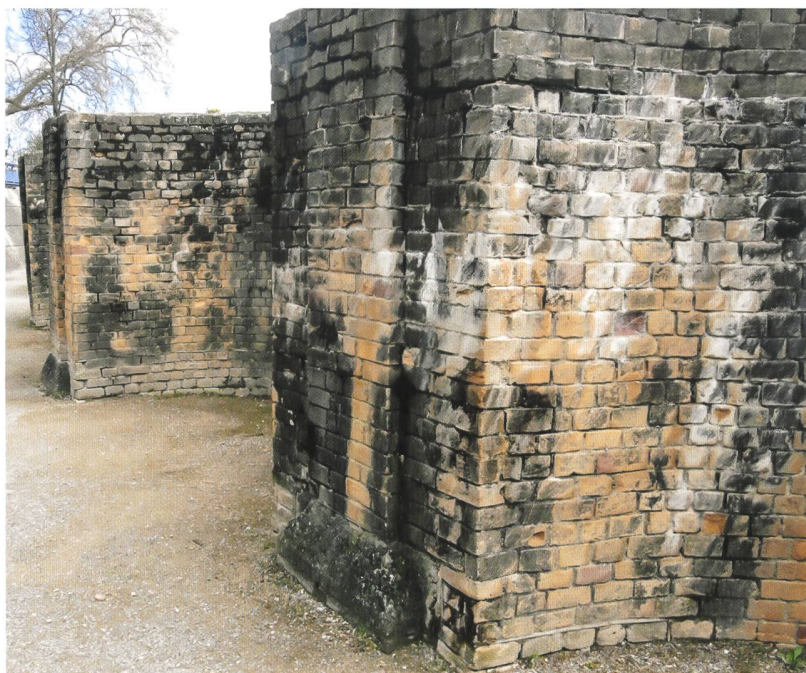
Abb. 24 (links)

Amphitheater, Peripherie, Südwestabschnitt. Abgelöste Zementverkleidung der Rekonstruktion von 1968-71 im Bereich von alvéole 24/vomitiorium 8; durch die offene Fuge dringt Wasser in den Mauerkörper und beschleunigt, unter anderem auch durch Frostsprengung, die Ablösung der vorgeblendeten Platten vom Mauerwerk.

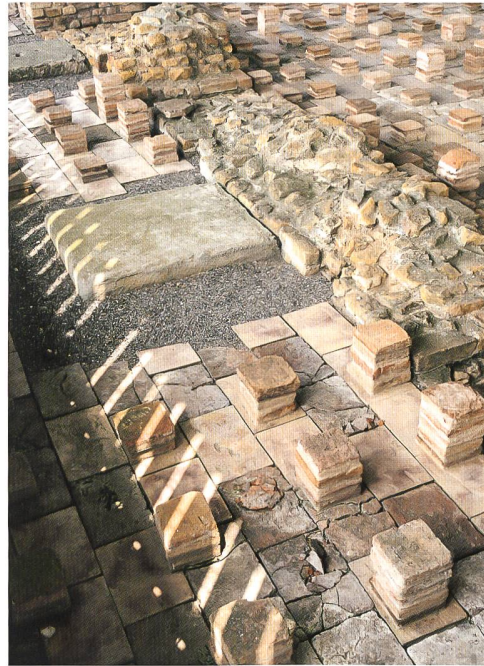
Abb. 25

Wie eine detaillierte, 2015 erstellte Zustandsuntersuchung gezeigt hat, ist auch die Ruine der Thermen von Perruet unterdessen in einem sehr kritischen Zustand, denn die in den 1950er Jahren errichtete, seitlich offene Dachkonstruktion bietet trotz unterschiedlichster, in den letzten 25 Jahren vorgenommener Anpassungen und baulicher Ergänzungen nicht ausreichend Schutz vor Niederschlägen, Frost und aufsteigendem Grundwasser¹⁴. Die Errichtung eines neuen Schutzbaus ist mittelfristig unumgänglich, wenn die Ruine weiterhin sichtbar bleiben soll. Um die nötige Zeit für die Ausarbeitung von Konzept und Finanzierung einer solchen Schutzhülle zu gewinnen, wurde beschlossen, die noch zu beachtlichen Teilen intakte Hypokaustanlage (Abb. 25) durch intermediäre Massnahmen vor den zerstörenden Einflüssen von Wasser und Kälte zu schützen. Die Tonplatten der wertvollen und didaktisch instruktiven Heizanlage wurden in drei verschiedenen Zonen versuchsweise mit unterschiedlichen Materialien (Sand, Styropor, Blähton) zugedeckt, um den zerstörenden Frost fernzuhalten¹⁵. Die konsequente Messung von Temperatur und Feuchtigkeit soll Aufschluss darüber geben, welches Material am besten für eine provisorische Abdeckung der Anlage geeignet ist, damit im Verlauf von 2017 der gesamte Hypokaust in dieser Art und Weise geschützt werden kann. Aus ästhetischen und didaktischen

Thermen En Perruet, Südwestabschluss des caldariums. Blick in die noch zu grossen Teilen originalen Hypokausten des Bades; die antiken Tonplatten des Unterbodens haben durch Wassereintrag und Frostsprengung allerdings bereits erheblichen Schaden genommen. Eine provisorische Sicherung des aktuellen Zustands war dringend angezeigt; wenn die beeindruckenden Befunde in Zukunft wieder für die Besucherinnen und Besucher sichtbar sein sollen, ist ein Ersatz des bestehenden Schutzbaus unumgänglich.

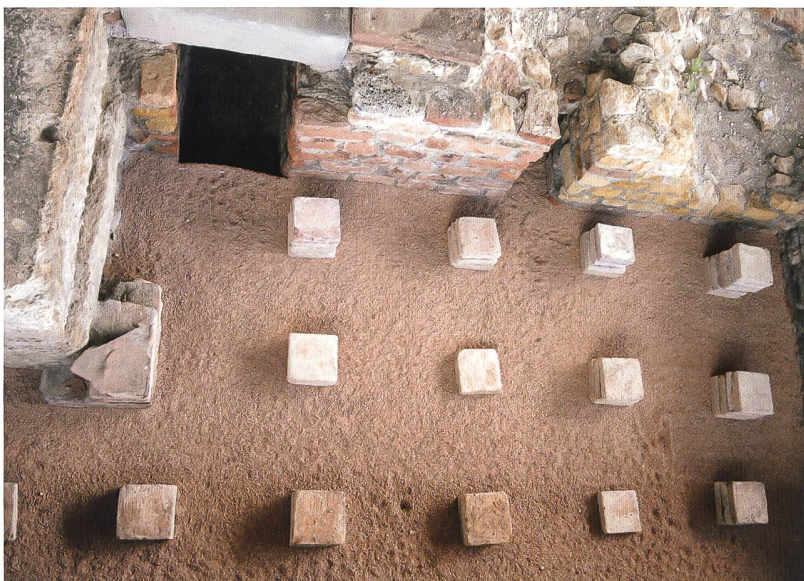
Abb. 26

Thermen En Perruet, Südwestabschluss des caldariums. Blick in den 2016 mit provisorischen Massnahmen gesicherten ersten Abschnitt; die originalen Ziegelplatten sind durch eine Isolationsschicht vor Frost geschützt, die Massnahme wurde so gestaltet, dass die Hypokaustanlage nach wie vor als solche erkennbar ist.

Gründen werden als rekonstruierende Massnahme über der Abdeckschicht die nicht mehr in Originallage befindlichen Tonpfeiler der Heizanlage neu versetzt (Abb. 26). Diese zeitlich begrenzte und relativ kostengünstige Massnahme, die eine geschätzte Lebensdauer von max. 10-15 Jahren aufweist, ermöglicht es, die dringend notwendige Zeit für die Aufgleisung und Finanzierung eines neuen Schutzbauprojekts zu gewinnen, ohne dass zwischenzeitlich die fragilen antiken Baureste weiteren Schaden nehmen.
