Denkmäler und Ruinengelände – Arbeiten im Jahre 2017

Le site et les monuments en 2017

Thomas Hufschmid

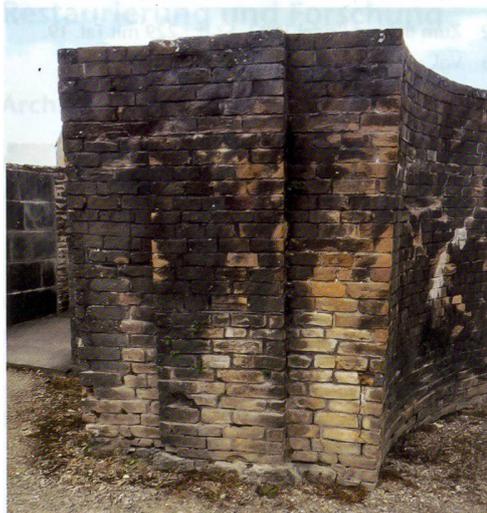
Abb. 1 (links)

Amphitheater, nordwestliche Peripherie. Die Ende der 1960er und zu Beginn der 1970er Jahre wiederaufgebauten Teile der Peripheriemauern sind stark restaurierungsbedürftig. Qualitativ schlechtes Steinmaterial, die Verwendung von Portlandzement als Bindemittel und ins Mauerwerk eindringendes Niederschlags- und Sickerwasser haben zu Rissen und Verschiebungen im Mauerwerk geführt. Zudem sorgen die seit langer Zeit alljährlich aufgebauten Tribünen der Sommerveranstaltungen durch ihre punktuellen Belastungen zu zusätzlichen Schäden und Setzungen.

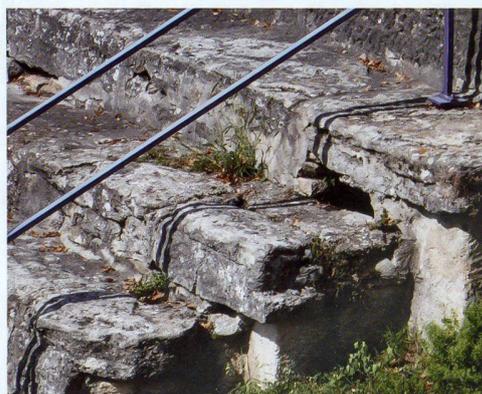
Abb. 2 (rechts)

Amphitheater, rekonstruierte Sandsteinsitzstufen im Nordosten der *cavea*. Um 1950 aus im Schutt aufgefundenen Sandsteinblöcken rekonstruiert ist dieser Teil der Sitzstufenzone unterdessen deutlich vom Zerfall bedroht. Unter der Konstruktion stattfindende Erosionsprozesse haben zu diversen Hohlstellen geführt und die Quader weisen zahlreiche Abplatzungen auf.

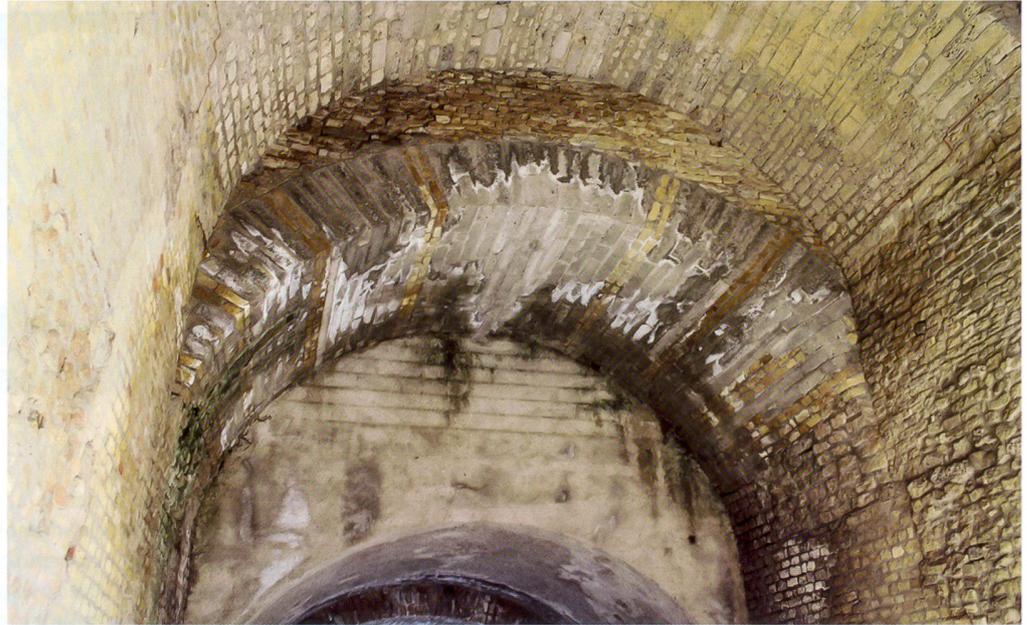
Abb. 3

Amphitheater, zentraler Zugangstunnel von der Place au Rafour zur Arena. Die rekonstruierten Gewölbe und die zu grossen Teilen noch antiken Seitenwände sind in gefährlichem Zustand. Jahrzehntelanger Wasserfluss hinter den Mauerzügen hat zur Auswaschung des Mörtels geführt; überall finden sich feuchte, oft mit Algen bewachsene Zonen und die originalen Kalksteinquader werden allmählich durch die aus dem Zement ausblühenden Salze zerstört.

wachstum und durch das verdunstende Wasser provozierte Salzausblühungen die Oberfläche der Jahrhunderte alten Kalkstein-Handquader an (Abb. 3). Zudem musste angesichts losgelöster und vereinzelt abgestürzter Handquader der zentrale Zugangskorridor im Laufe des Jahres 2017 aus Sicherheitsgründen für die Öffentlichkeit geschlossen werden. Ohne entsprechende Sicherungsmassnahmen kann er zukünftig auch für die alljährlich im Sommer stattfindenden Open Air-Veranstaltungen nicht mehr zur Verfügung gestellt werden.

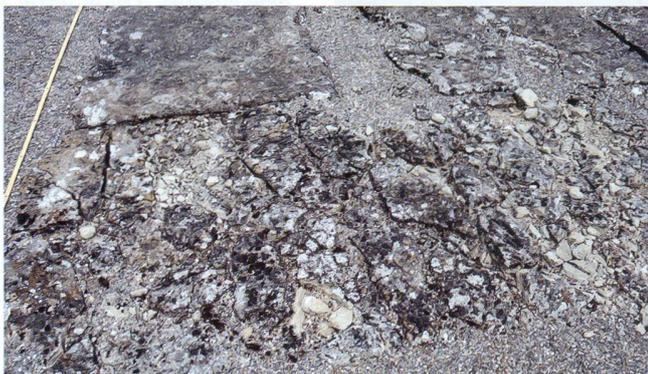
**Abb. 4 (unten links)**

Cigognier-Heiligtum, so genannte «allée dallée». Stark aufgelockerte und schon beinahe zerstörte Quader der zentralen Sandsteinpflasterung im Innenhof.

Akuter Konservierungsbedarf besteht auch bei den noch *in situ* liegenden originalen Sandsteinplatten der so genannten «allée dallée» des Cigognier-Tempels². Durch Feuchtigkeit und Frost, aber auch mechanische Beanspruchung durch Begehung und Benutzung sind diverse Steinblöcke in einem äusserst kritischen Zustand und benötigen dringend eine grundlegende konservatorische Behandlung (Abb. 4). Um einen weiteren Verlust der noch vorhandenen Substanz zu verhindern, wurden die am stärksten beschädigten Platten 2017 provisorisch mit Kies

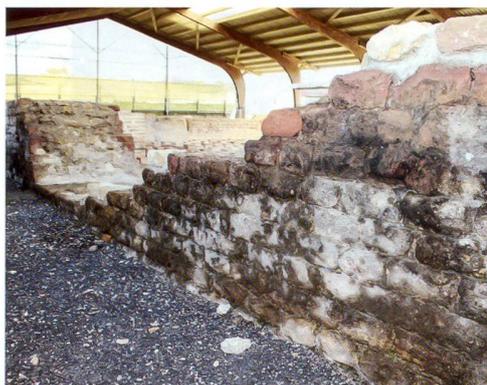
Abb. 6

Hängig ist nach wie vor auch die Erneuerung des in seiner Funktion unzureichenden Schutzbaus über den Thermen von Perruet (Forumthermen). Das vom Architekten M. Zotos erarbeitete Grobprojekt liegt zwar seit über zwei Jahren vor, hat aber auf der politischen Ebene bis jetzt kaum Aufmerksamkeit gefunden. Wenn auch die Zerstörung des wertvollen Hypokausts durch intermediäre Massnahmen zwischenzeitlich gestoppt werden konnte³, so schreitet der Zerfall der übrigen Anlage einseitigen weiter voran. Durch seitlich eindringende Niederschläge bietet die Ruine nach wie vor Angriffsfläche für Frost-, Salz- und Wasserschäden (Abb. 6) und die unter und über dem Absperrgitter durchschlüpfenden Füchse, Marder, Katzen und Vögel deponieren weiterhin ungehemmt ihre Hinterlassenschaften im antiken Gemäuer.

Forumthermen (Thermen en Perruet), nördlicher Abschluss des Tepidariums. Durchfeuchtung des Mauerkörpers durch seitlich in den Schutzbau eindringende Niederschläge. In Verbindung mit Frostperioden führt diese Situation zu zunehmenden Schäden an der antiken Originalsubstanz.

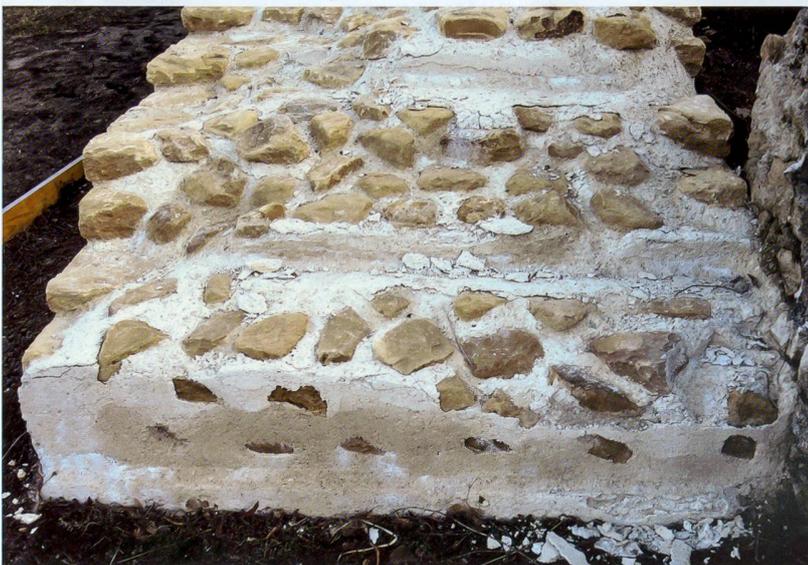
Abb. 13

Ein Teil der Eingriffe konzentrierte sich auf die Behebung von zusätzlichen Frostschäden, die durch die extreme Kälteperiode im Winter 2016/2017 am Mauerwerk der ohnehin schon arg in Mitleidenschaft gezogenen Ruine entstanden waren. Von den Frostschäden waren auch einzelne 2016 durchgeführte Restaurierungen betroffen, bei denen der Kalkmörtel angesichts des früh einsetzenden starken Frosts nicht ausrei-

Theater En Selley, nördlicher *aditus maximus*. Durch den frühen und strengen Winter 2016/2017 verursachte Frostschäden am unvollständig ausgetrockneten Mörtel des 2016 ausgeführten Kalksteinmauerwerks.

chend Zeit zum Durchtrocknen und vollständigen Abbinden gehabt hatte (Abb. 13).

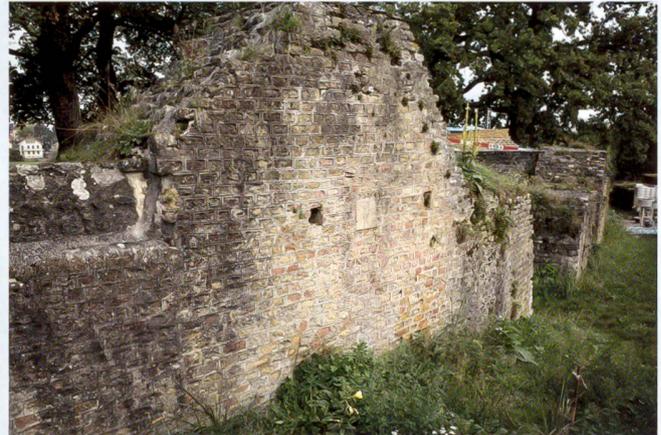
Die im genannten Abschnitt noch weitgehend aus dem Jahre 1916 stammende Aussenschale der inneren Peripheriemauer M22 zeigte schon seit einiger Zeit akuten Restaurierungsbedarf. Zwar war das Schalenmauerwerk trotz seiner starken Verfugung aus Portlandzement noch weitgehend intakt, die Abdeckung der Mauerkronen wies jedoch einen katastrophalen Zustand auf (Abb. 15). Die mit Zement gemauerte Deckschicht wies überall grosse Risse und Löcher auf, so dass Niederschlagswasser weitgehend ungehindert ins Mauerwerk dringen konnte. Zudem hatten sich überall auf der Mauerkrone, stellen-

Abb. 15 (rechts)
Theater En Selley, Peripherie Keil 3. Die noch über 2,50 m hoch erhaltene innere Umfassungsmauer M22 mit dichter Zementverfugung und aufgebrochener und von Vegetation überwuchelter Mauerkrone. Zustand vor Beginn der Restaurierungsarbeiten 2017.

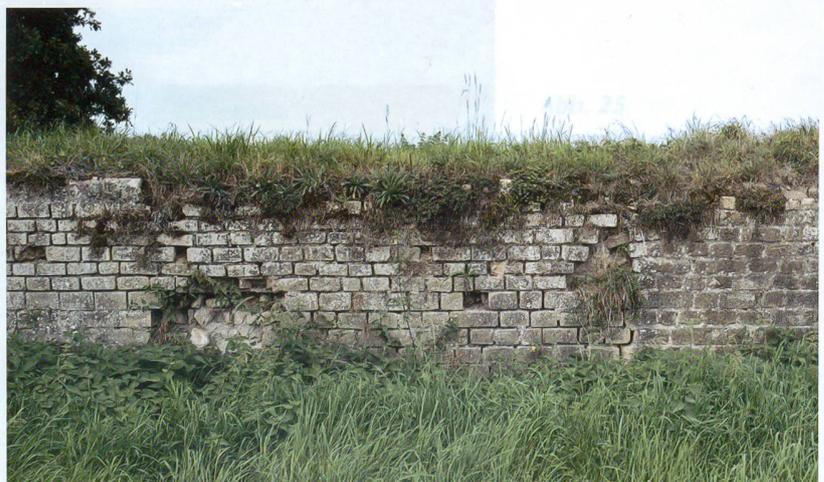
Abb. 20

Hier zeigte die schon seit längerem geschwächte, bereits in den 1920er Jahren rekonstruierte Kurtinenmauer¹⁷ im Frühling 2017 schwere durch Frosteinwirkung verursachte

Beschädigungen (Abb. 20). vielerorts waren die Handquader der Mauerwände stark gelockert oder sogar ganz aus dem Mauergefüge herausgefallen. Die dadurch entstandenen Löcher in der Aussenhaut der Mauer boten eine zusätzliche Angriffsfläche für eindringende Feuchtigkeit und Pflanzenbewuchs und der antike Kalkmörtel hatte vielerorts begonnen, sich aufzulösen. Stellenweise war das Mauergefüge bereits derart stark destabilisiert, dass ein Einsturz der Mauerwände zu befürchten war. Angesichts dieser gravierenden Umstände erklärte sich die Gemeinde Avenches, die Besitzerin der Stadtmauer, bereit, einen dringlichen Zusatzkredit in der Höhe von CHF 20'000.- zu bewilligen, damit wichtige Notmassnahmen zur Stabilisierung des Mauerwerks eingeleitet werden konnten (Abb. 21). Dadurch ist ein Einsturz von Teilen dieses für die Schweiz einzigartigen Bauwerks einstweilen abgewendet, vorausgesetzt, dass die für die kommenden Jahre geplanten, umfangreichen Konservierungsarbeiten, die zur Erhaltung der römischen Stadtmauer

Römische Stadtmauer, Zone südlich des Osttors. Der schwere Winter 2016/2017 hat der eh schon in desolatem Zustand befindlichen Stadtmauer schwer zugesetzt. An diversen Orten sind Steine aus dem Mauerverband gebrochen und die Mauerwände zeigen grosse Löcher, in einzelnen Zonen besteht Einsturzgefahr.

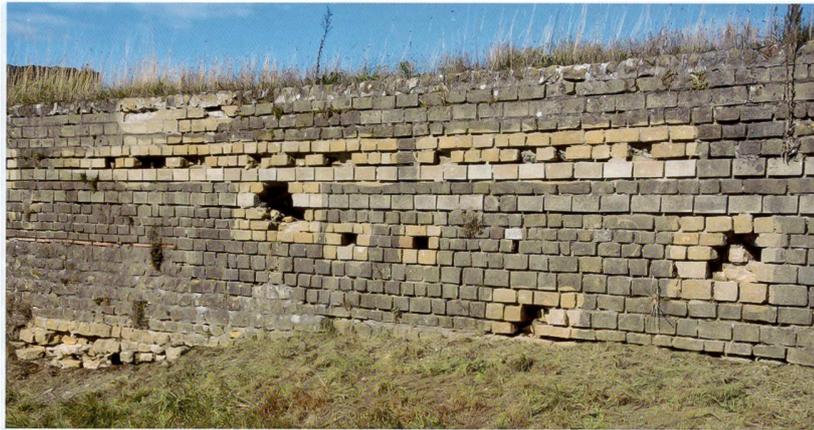
**Abb. 21**

Römische Stadtmauer, Zone südlich des Osttors. Nach dem Entfernen der Vegetation und dem Reinigen der schadhaften Stellen tritt das Ausmass der Frost- und Zerfallsschäden erst richtig zu Tage. Dank eines Zusatzkredits der Gemeinde Avenches, der Besitzerin der Stadtmauer, konnten die schlimmsten Schäden notdürftig behoben und der Zerfall einstweilen abgewendet werden. In Zukunft sind aber erhebliche Investitionen nötig, wenn die für die Schweiz und das umliegende Ausland einmalige Bauanlage für die Nachwelt erhalten bleiben soll.
