# Denkmäler und Ruinengelände – Arbeiten im Jahre 2018

## Le site et les monuments en 2018

Thomas Hufschmid

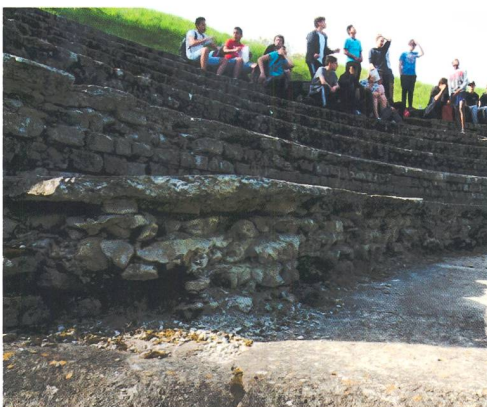
#### Abb. 1 (links)

Diverse Zonen des Theaters mussten aus Sicherheitsgründen in den letzten Jahren bereits abgesperrt werden; unterdessen hat der Zerfall aber auch auf den Bereich der 1953 rekonstruierten Sitzstufen des untersten Rangs übergegriffen (Abb. 1)<sup>1</sup>. Ein Begehen dieser Zone wird zunehmend gefährlich und ist nicht zuletzt auch aus versicherungstechnischen Gründen – das Monument wird alljährlich von vielen Schulklassen besucht – kaum mehr vertretbar. Ob in naher

*Theater En Selley, rekonstruierte Sitzstufen der prima cavea. Die (fehlerhafte) Sitzstufenrekonstruktion aus den 1950er Jahren hat ihr Lebensende erreicht. Die zerfallende Konstruktion gefährdet zunehmend die Sicherheit der Besucherinnen und Besucher.*

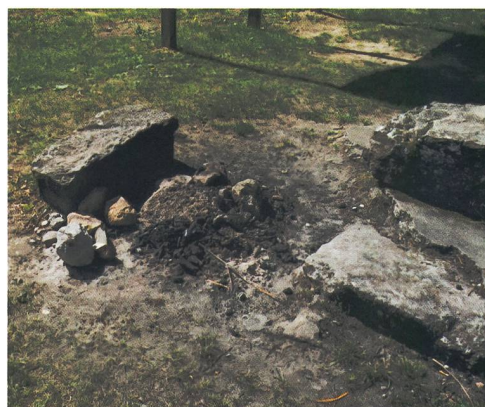
#### Abb. 2 (rechts)

*Theater En Selley, südwestliche Eingangshalle. Vandalismus kennt viele Formen; auch 2018 sind von «Besuchern» zum wiederholten Male improvisierte Feuer- und Grillstellen mit Hilfe der antiken Originalquader errichtet worden.*

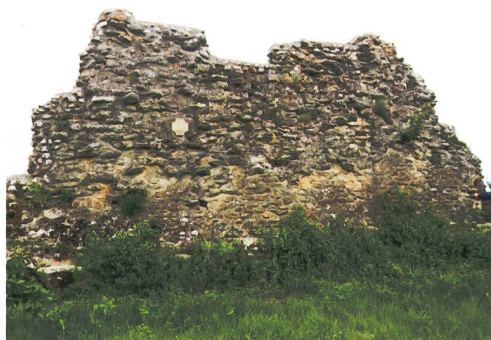
### Abb. 7

Römische Stadtmauer, Abschnitt «La Vignette» an der Strasse nach Donatyre. Der Zustand der noch mehrere Meter hoch erhaltenen antiken Überreste wird zunehmend akuter und verlangt dringend eine baldige Intervention. Doch zuvor konzentrieren sich die Arbeiten auf noch stärker vom Einsturz bedrohte Abschnitte beim Osttor.

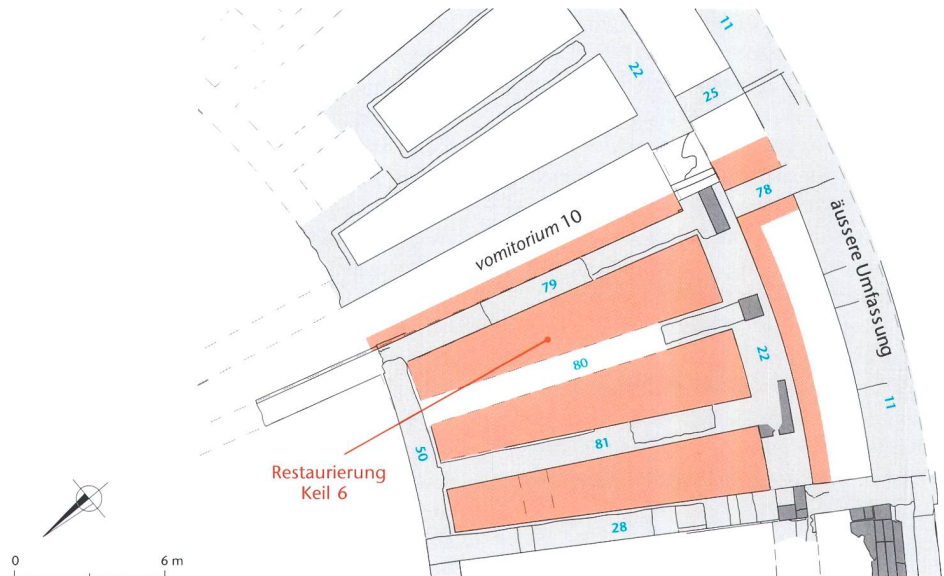
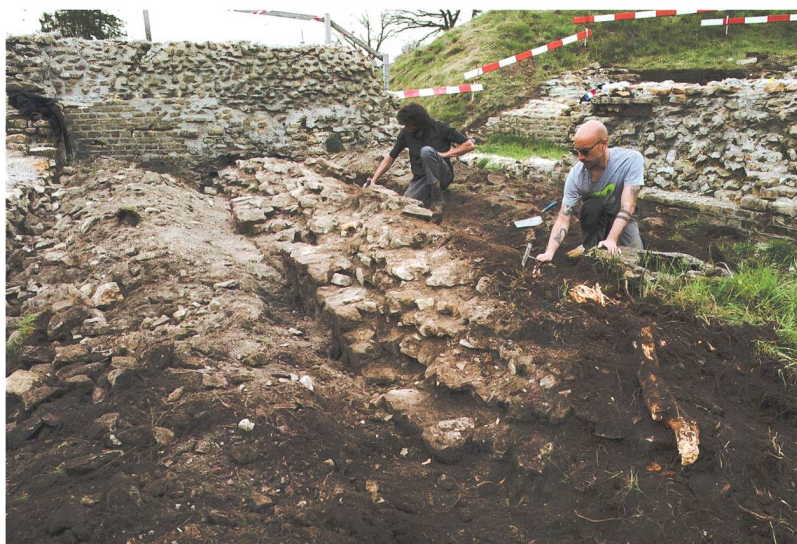
**Abb. 10 (unten)**

Theater En Selley,  
Umfassungsmauern  
im Südwesten. Vincent  
Raclot und Pedro Lourenço  
Souza beim Freilegen von  
Radialmauer M80. Der infolge  
von Wasser- und Frosteinfluss  
sehr fragile Zustand des  
aus Muschelsandstein  
bestehenden Mauerwerks ist  
deutlich erkennbar.

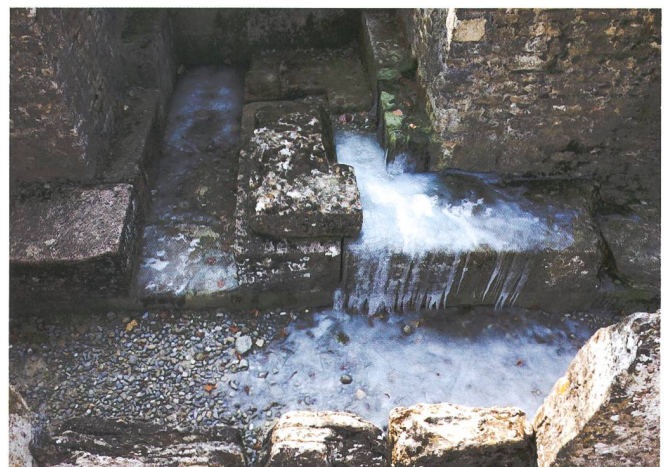
**Abb. 44**

*Amphitheater, Carcer und Treppenhaus beim südlichen Arenaumgang. Dicke vereiste Zonen im westlichen Treppenhaus.*

allerdings nach wie vor der Wasserabfluss dar, da im Abhang hinter der äusseren Couloirmauer versickerndes Niederschlagswasser in die Carcerräume abgeleitet wird und dort oberflächlich über die Sandsteinquader ins Drainagesystem gelangt. Dadurch und durch ihre Lage im Schatten bleiben die Steine aber sehr lange feucht und es setzen sich immer wieder Algen und Moose in grösserer Menge ab (Abb. 43). Im Winter stellt das versickernde und am Fuss die Mauer durchquerende Wasser ein noch grösseres Problem dar, da es sich auf und neben den Sandsteinen ansammelt und gefriert (Abb. 44). Die dadurch ausgelösten Frostsprengungen sorgen jedes Jahr

für nicht zu unterschätzende Schäden sowohl an der antiken als auch an der rekonstruierten Bausubstanz. Eine bessere Lösung für die Wasserableitung muss daher in den kommenden Jahren dringend geprüft und gefunden werden. In jedem Fall zeigen aber die bereits durchgeführten Reinigungs- und Konservierungsarbeiten Erfolg (Abb. 45). Das Erscheinungsbild hat sich deutlich verbessert und der Zustand der fragilen Sandsteinquader ist für die nächsten Jahre stabilisiert. Wichtig ist nun, dass auch ein konsequenter Unterhalt gewährleistet werden kann, um einem erneuten Moos- und Algenwachstum effizient entgegenzuwirken.
