Versager bei elektrisch geschweißten Brücken aus Schmiedeeisen und Flußstahl.

Recorded Failures of Electrically Welded Wrought Iron and Mild Steel Bridges.

H. J. L. Bruff,

Bridge Engineer, North Eastern Area, London & North Eastern Railway. York.

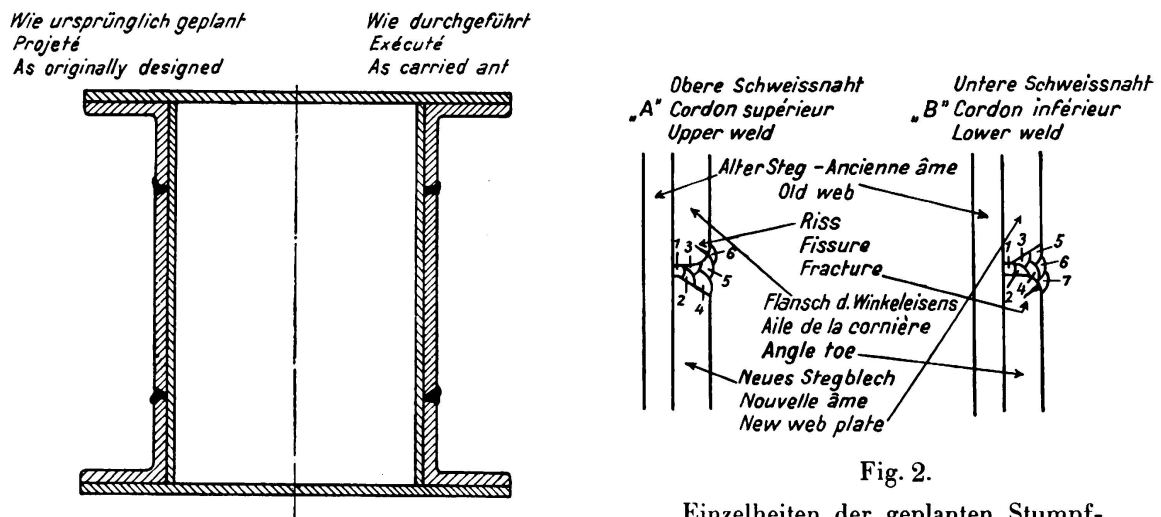
Fig. 2.

Der schwierigste Teil der Arbeit war das Einschweißen neuer Stegbleche, da diese zwischen die senkrechten Flanschen der Gurtwinkel eingesetzt werden mußten, was zur Verwendung ziemlich großer Schweißnähte führte. Die Arbeit wurde in der Weise durchgeführt, daß die neuen Stegplatten an die Winkelunterseite angeschweißt wurden, worauf abwechselnd die oberen und unteren Nähte in Stücken von 6 Zoll geschweißt wurden. Die Anzahl der Schweißlagen betrug in einigen Fällen bis zu sieben. Die Stöße besaßen nach der Bearbeitung die von meinem Chef für Schweißungen dieser Art gewählte Form, und die Schweißung wurde in der in Fig. 2 A und B dargestellten Weise durchgeführt.

Einzelheiten der geplanten Stumpfschweißung.

weiterer Schweißlagen (Fig. 2 A 6 und B 7) keine Garantie dafür bieten würde, daß diese Schweißlagen gesundes Metall an der Wurzel des Risses erreichen würden.

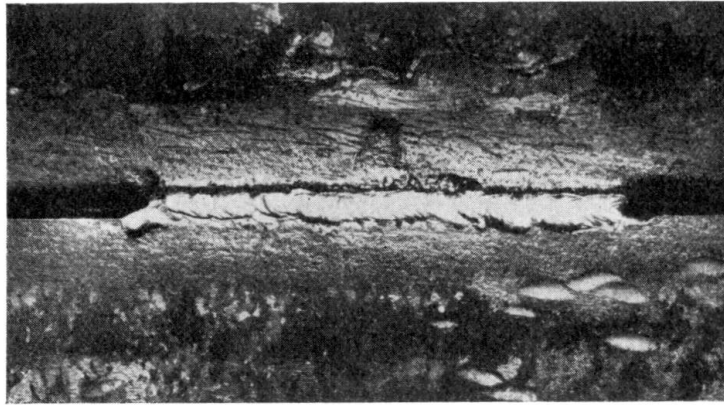
Fig. 3.

Es wurde festgestellt, daß nach Einbringung der letzten Schweißlage ein Riß längs der Schweißnaht und zwar parallel zu derselben auftrat, wie in der Photographie dargestellt ist. Es mußte angenommen werden, daß die Einbringung

Bruch im Winkeleisen parallel zur Schweißnaht.

Die Risse waren anscheinend auf das Zusammenziehen des Metalles rechtwinklig zur Walzrichtung zurückzuführen, wobei die Risse sich mit Fortschreiten der Schweißarbeit ausdehnten. Ein Stück des Winkeleisens, welches herausgeschnitten wurde, zeigte ein faseriges Gefüge parallel zur Längsrichtung des Stabes, wie dies bei Schmiedeeisen guter Qualität stets vorhanden ist.

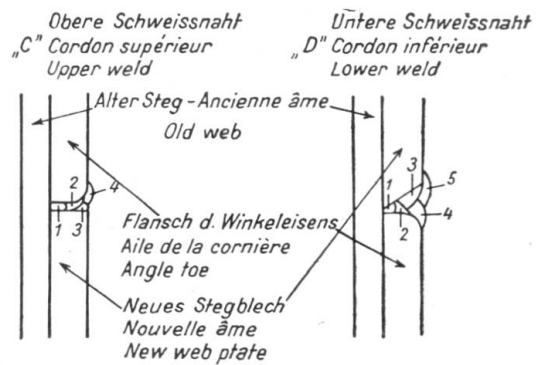
Fig. 4.

Stumpfschweißungen, wie sie wirklich ausgeführt wurden.

Nach der Durchführung einer Anzahl von Versuchen wurde festgestellt, daß die in Fig. 4 wiedergegebene Methode am besten den Anforderungen entsprach.

Die untere oder Wurzelnaht wurde zunächst über die volle Länge des Steges geschweißt, worauf dann die obere Naht ausgeführt wurde. Wie aus der Fig. 4 hervorgeht, wurden bei der oberen Naht die Stoßflächen nicht abgeschragt. Bei der unteren Naht wurde die Abschrägung so gewählt, daß keine scharfe Kante entstand. Später wurde die Abschrägung mit scharfer Kante an Stelle der in meinem Bericht erwähnten Ausführung gewählt (s. Fig. 2 oben), da hierdurch ein besseres Schmelzen an der Verbindungsstelle der Bleche erzielt wird.

Der Gedanke, welcher dem schließlich übernommenen Verfahren zugrunde liegt, war der, eine Auftragsschweißung zu erhalten (Fig. 4 C 2 und D 4), welche der durch die Schrumpfung der Schweißnähte hervorgerufenen Zusammenziehung (Fig. 4 C 3 und C 4 und D 5) einen größeren Widerstand bieten sollte als die Winkeleisen. Nach Übernahme des beschriebenen Verfahrens sind keine Rißbildungen bei der Durchführung der Schweißung aufgetreten und haben sich seit dieser Zeit auch keine Risse gebildet.
