Versager bei elektrisch geschweißten Brücken aus Schmiedeeisen und Flußstahl.

Recorded Failures of Electrically Welded Wrought Iron and Mild Steel Bridges.

H. J. L. Bruff,

Bridge Engineer, North Eastern Area, London & North Eastern Railway. York.

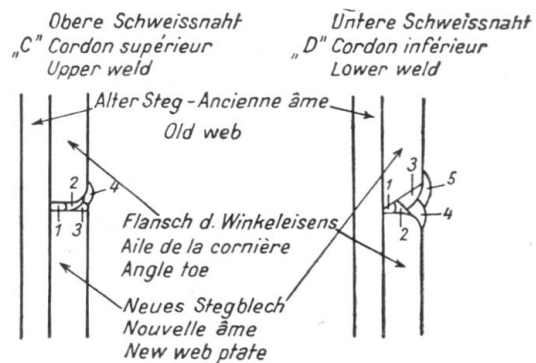
Fig. 4.

Stumpfschweißungen, wie sie wirklich ausgeführt wurden.

Nach der Durchführung einer Anzahl von Versuchen wurde festgestellt, daß die in Fig. 4 wiedergegebene Methode am besten den Anforderungen entsprach.

Die untere oder Wurzelnaht wurde zunächst über die volle Länge des Steges geschweißt, worauf dann die obere Naht ausgeführt wurde. Wie aus der Fig. 4 hervorgeht, wurden bei der oberen Naht die Stoßflächen nicht abgeschrägt. Bei der unteren Naht wurde die Abschrägung so gewählt, daß keine scharfe Kante entstand. Später wurde die Abschrägung mit scharfer Kante an Stelle der in meinem Bericht erwähnten Ausführung gewählt (s. Fig. 2 oben), da hierdurch ein besseres Schmelzen an der Verbindungsstelle der Bleche erzielt wird.

Der Gedanke, welcher dem schließlich übernommenen Verfahren zugrunde liegt, war der, eine Auftragsschweißung zu erhalten (Fig. 4 C 2 und D 4), welche der durch die Schrumpfung der Schweißnähte hervorgerufenen Zusammenziehung (Fig. 4 C 3 und C 4 und D 5) einen größeren Widerstand bieten sollte als die Winkeleisen. Nach Übernahme des beschriebenen Verfahrens sind keine Rißbildungen bei der Durchführung der Schweißung aufgetreten und haben sich seit dieser Zeit auch keine Risse gebildet.
