Artikel: Ruptures enregistrées sur des ponts en fer forgé et en acier doux
soudés électriquement

Ruptures enregistrées sur des ponts en fer forgé et en acier doux soudés électriquement.

H. J. L. Bruff,

Bridge Engineer, North Eastern Area, London & North Eastern Railway. York.

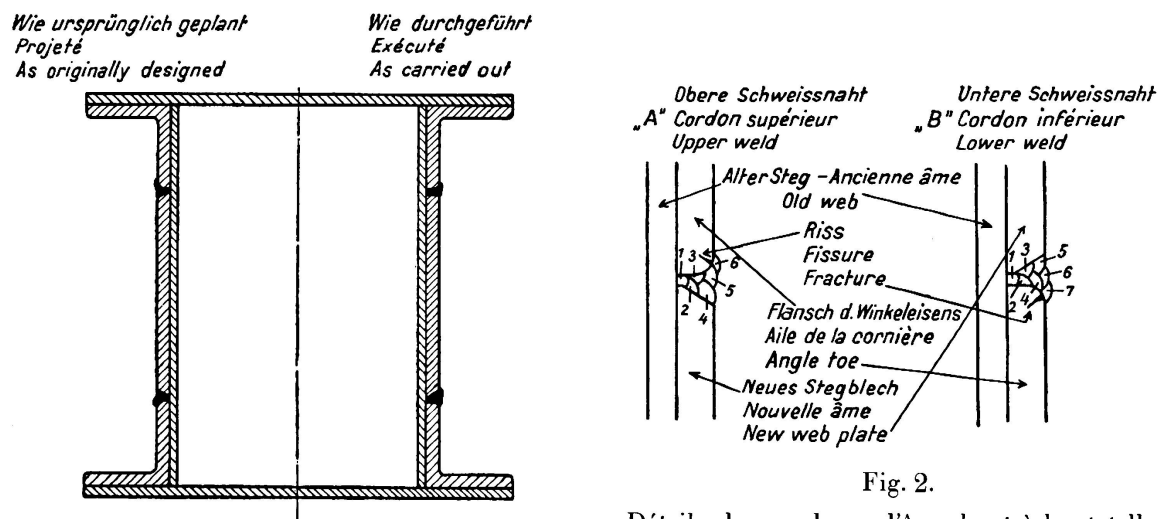
Fig. 1. Section de poutre transversale.

Fig. 2. Détails des soudures d'âme bout à bout telles qu'elles ont été conçues.

On a constaté que lorsque la dernière passe était déposée, il se produisait une fissure le long de la soudure, parallèlement à cette dernière, ainsi que le montre la photographie. On a admis que la pose de nouvelles passes (fig. 2, A 6 et B 7) ne garantissait pas une pénétration effective de cette passe dans le métal sain de la racine des fissures.
