Ruptures enregistrées sur des ponts en fer forgé et en acier doux soudés électriquement.

Recorded Failures of Electrically Welded Wrought Iron and Mild Steel Bridges.

H. J. L. Bruff,

Bridge Engineer, North Eastern Area, London & North Eastern Railway. York.

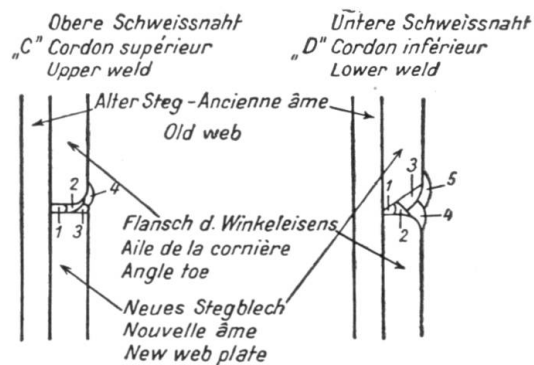
Fig. 4.

Soudures d'âme bout à bout telles qu'elles ont été effectuées.

On a tout d'abord effectué le joint inférieur ou de pied sur toute la longueur de l'âme, puis le joint supérieur ou de tête. Ainsi qu'on le remarquera, il n'a été prévu aucun chanfrein sur la soudure de tête; pour la soudure de pied, le chanfrein a été terminé en arête vive. Ce type de chanfrein à arête vive a été adopté depuis en remplacement de la forme indiquée dans mon rapport (voir fig. 2 ci-dessus); il permet en effet de réaliser une meilleure fusion à la jonction des tôles.

L'idée qui a présidé au choix de la méthode adoptée en définitive était d'obtenir une soudure couvrante (fig. 4: C 2 et D 4) offrant une meilleure résistance à la contraction mise en jeu par le retrait des cordons de soudure (fig. 4: C 3 et C 4, D 5) que celle que pouvait fournir le métal des cornières. Après adoption de la méthode ainsi exposée, on n'a plus constaté aucune fissure sur les cordons de soudure, tant immédiatement après leur pose que par la suite.
