**Quelques observations sur la construction,
les dégâts par faits de guerre
et la réparation de la charpente soudée
de l'Institut du Génie Civil à Liège**

F. CAMPUS

Professeur à l'Université de Liège

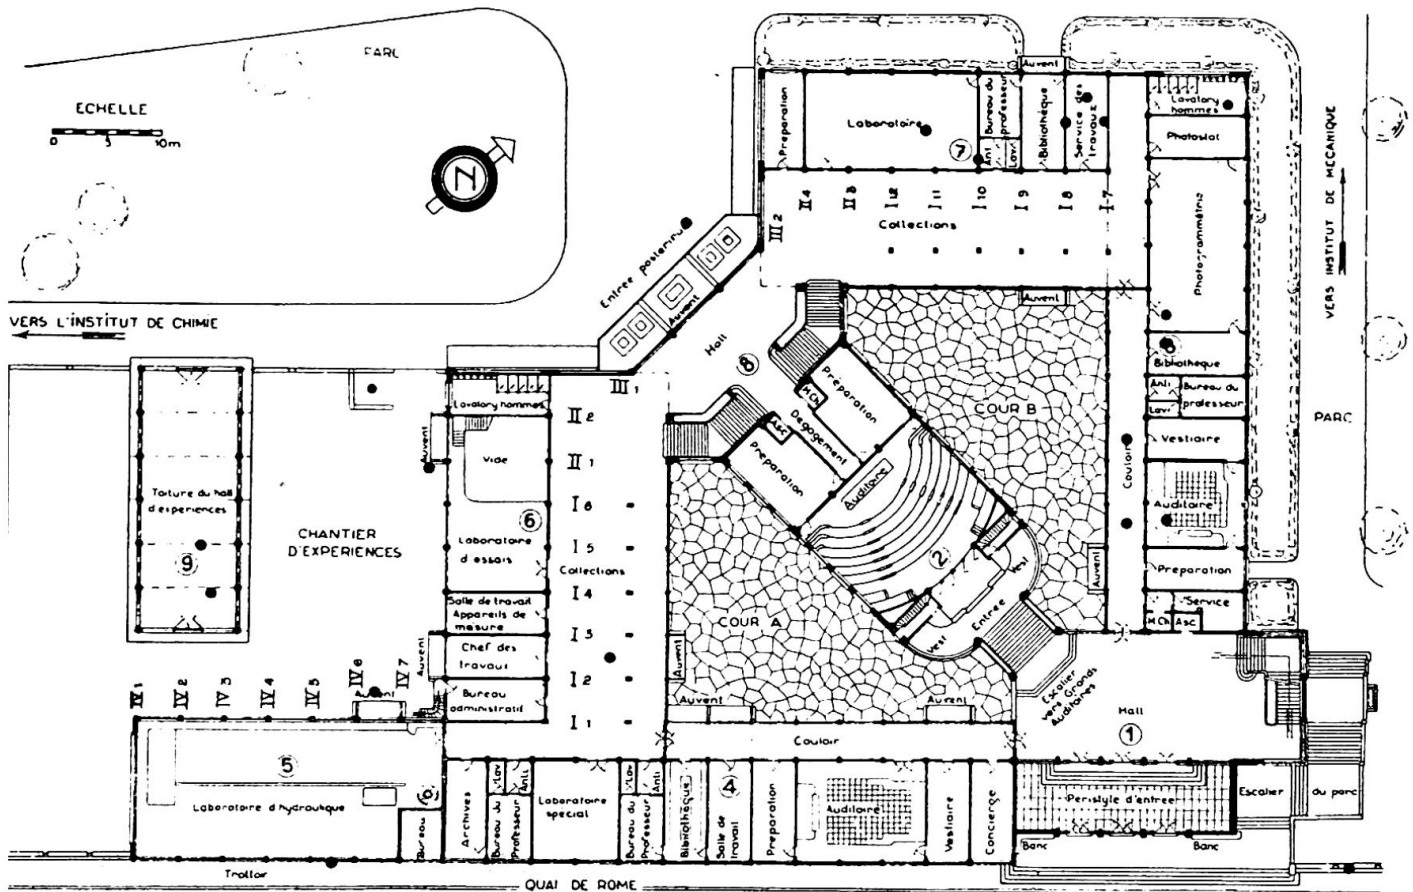
Fig. 2. Plan d'ensemble des instituts universitaires du Val-Benoît (Liège).

L'Institut du Génie Civil a subi de violents bombardements aériens en mai 1944, par suite de sa proximité du pont de chemin de fer du Val-Benoît sur la Meuse et de la grande gare de formation de Kinkempois. La figure 2 indique les points de chute des bombes : 14 fermes sur 25 ont été endommagées, dont plusieurs par des coups directs, les autres par suite des actions d'impact et de souffle transmises par les hourdis.

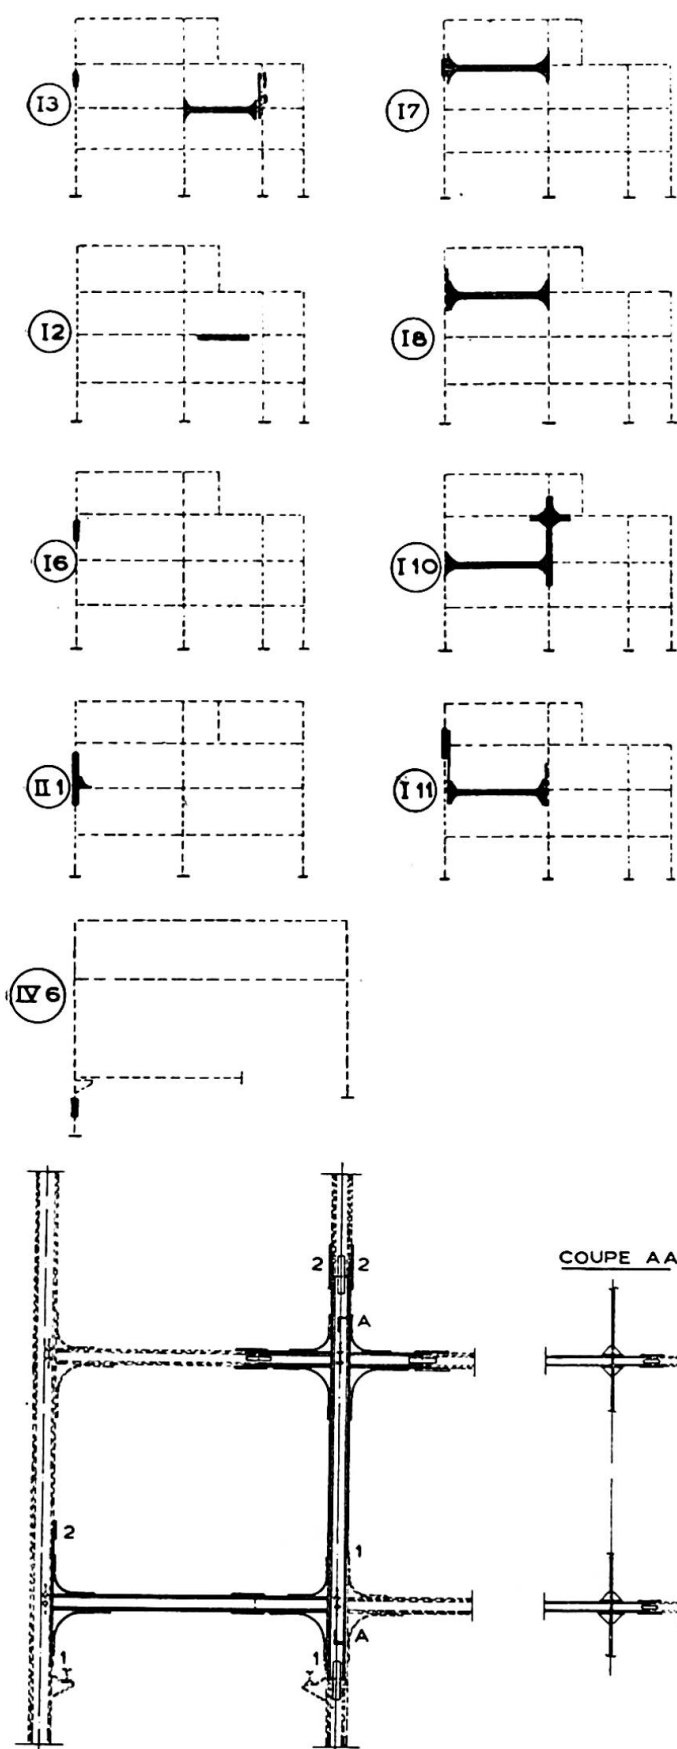
Fig. 5. Schémas des réparations des colonnes et poutres.

La réparation a été effectuée par la S. A. d'Ougrée-Marihaye, qui avait édifié l'ossature. Elle a été principalement réalisée par soudure, avec emploi de quelques joints boulonnés pour éviter les effets du retrait et placés en des points où le déformement résultant du perçage est sans effet. Il a été fait usage d'acier 55/65 à haute soudabilité. Il est difficile de rendre compte dans un temps aussi court des caractères d'un tel travail de réparation, qui comporte essentiellement une somme de détails particuliers. A cet égard, je dois me borner à renvoyer aussi à l'étude annoncée plus haut. Elle permettra de se rendre compte comment les dispositions de la charpente ont non seulement limité la gravité des dégâts, mais ont aussi facilité leur réparation. Tout le travail de restauration a demandé 15 tonnes d'acier, soit 2,5 % environ du poids total de l'ossature, qui est de 595 tonnes. Cette faible proportion caractérise bien la méthode de travail, qui a consisté à conserver partout où c'était possible et dans toute la mesure possible les matériaux primitifs, en les redressant à la forme initiale, en reconstituant leurs assemblages, etc. Pour le surplus, on a remplacé les parties brisées par un minimum de matériaux neufs, ce qui a donné lieu à une véritable prothèse métallique opérée avec des soins entièrement assurés et avec un succès complet.
