**Artikel:** L'emploi de la soudure dans la reconstruction du pont d'Oissel sur la  
Seine

## **L'emploi de la soudure dans la reconstruction du pont d'Oissel sur la Seine**

## **Welding applied to the Reconstruction of the Oissel Bridge over the Seine**

R. VALLETTE & A. GOELZER

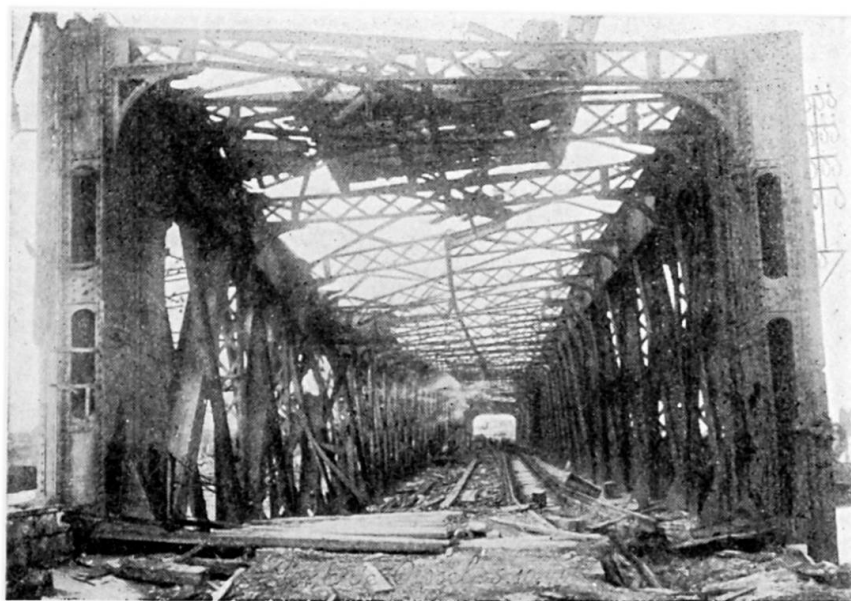
La réfection du pont en fer d'Oissel de la S. N. C. F. (région Ouest) sur la ligne Paris-Le Havre se présentait d'une manière tout à fait particulière. Les figures 1 et 2 donnent une idée exacte de l'état dans lequel se trouvait le viaduc d'Oissel après la Libération. L'ouvrage ne s'était pas effondré, mais il présentait de grosses et nombreuses détériorations dispersées, et en particulier, dans certaines zones, de véritables brèches dans le tablier.

**Fig. 1.** Vue d'enfilade du pont d'Oissel après sa destruction.

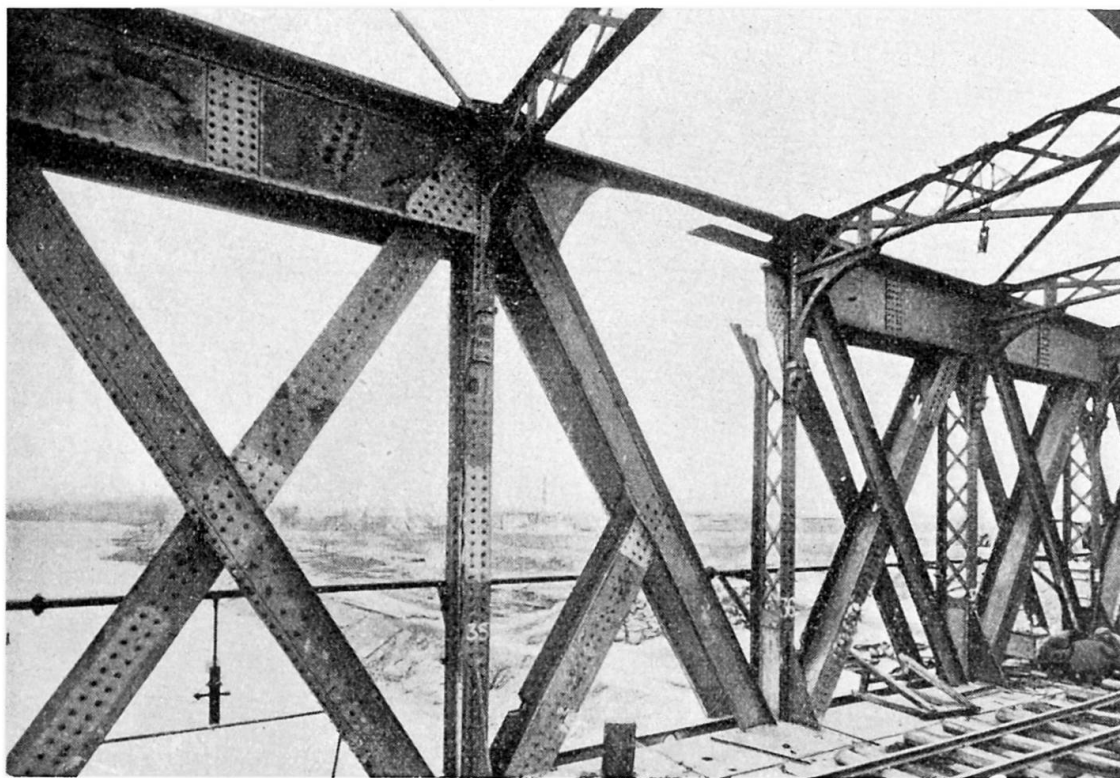
**Fig. 7.** Etat du panneau comportant les montants 35 et 36 avant réparation.

Nous avons choisi une zone de la poutre amont côté Rouen entre les montants 35 et 36. On voit, sur la figure 7, l'état de ce panneau avant réparation.

1° La reconstruction du tronçon de membrure supérieure, entre les montants 35-36;

2° Le remplacement complet de la portion supérieure de diagonale comprimée (ext. et int.) entre la base du montant 35 et le sommet du montant 36;

3° Les deux demi-diagonales partant du sommet du montant 35 étaient conservées, mais à redresser après dérivetage et démontage.

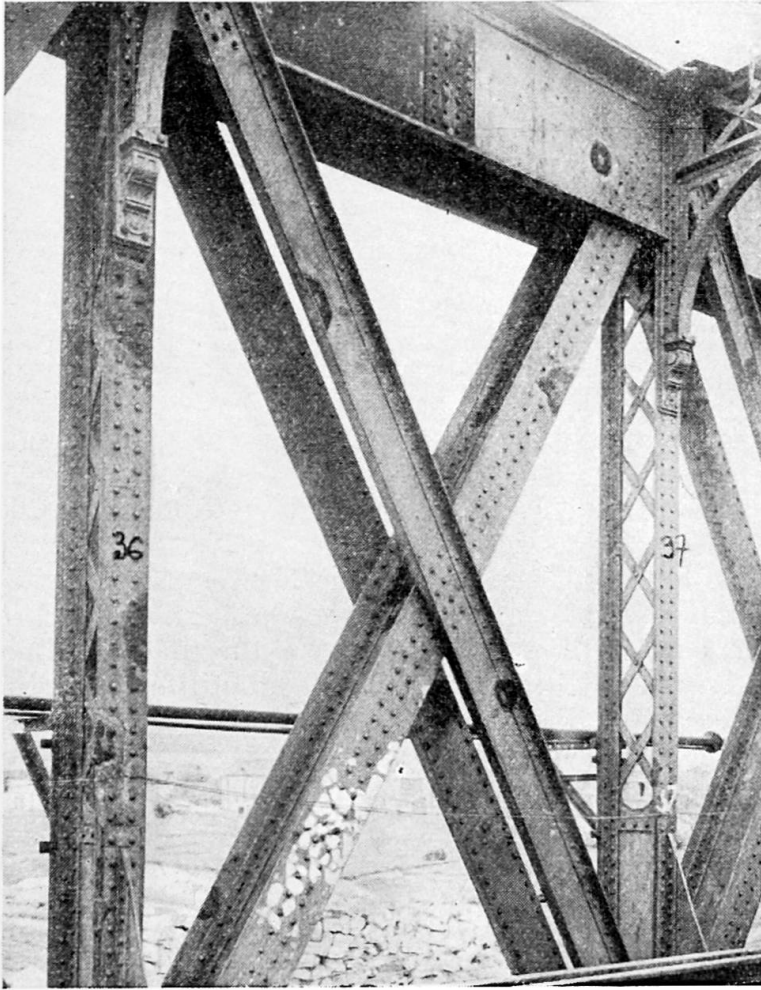
**Fig. 8.** Vue du panneau comportant les montants 36 et 37.

Enfin, dans le panneau voisin 36-37 (fig. 8), la partie extérieure de la diagonale tendue partant du sommet du montant 36 était à remplacer, la partie intérieure était conservée.

*Membrure supérieure.* — Le joint de droite du tronçon neuf rivé a été effectué par rivure dans le panneau 36-37, comme on le voit sur la figure 8.

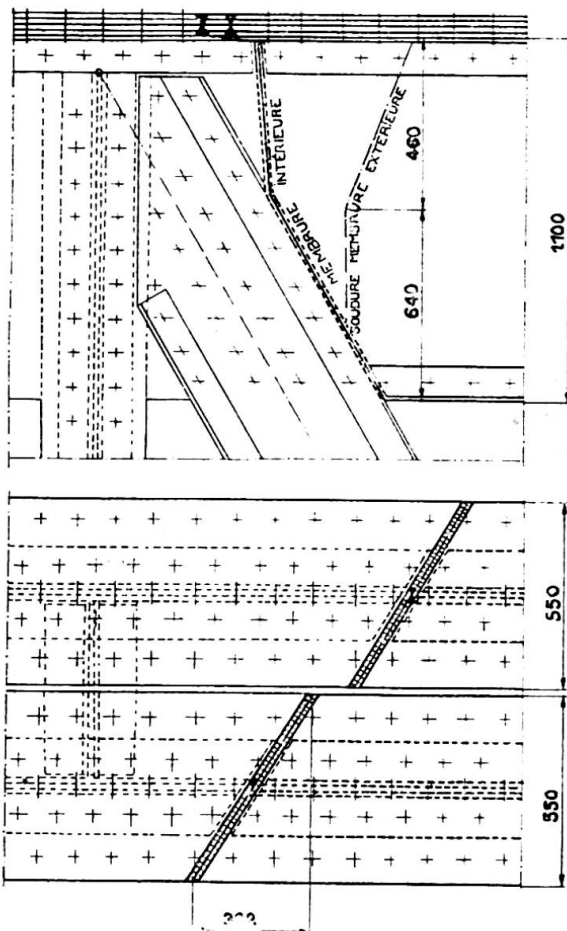
Fig. 10. Extrémité supérieure du montant 35.

La figure 10 représente l'ensemble du joint soudé; les soudures d'âme et de semelles sont obliques, afin d'avoir le maximum de sécurité dans le cas du fer puddlé. Les figures 11, 12 et 13 indiquent respectivement la coupe exacte des cordons de soudure pour l'âme dans la partie courante, la partie contre diagonale tendue, la partie au droit des cornières.

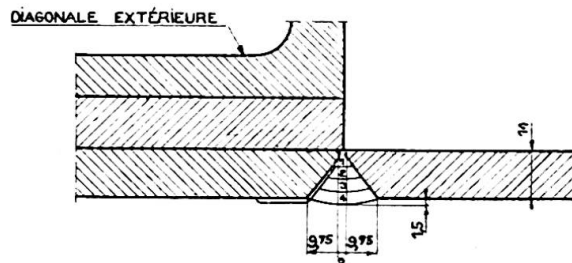
Fig. 12. Coupe des cordons de soudure de la partie contre la diagonale tendue.

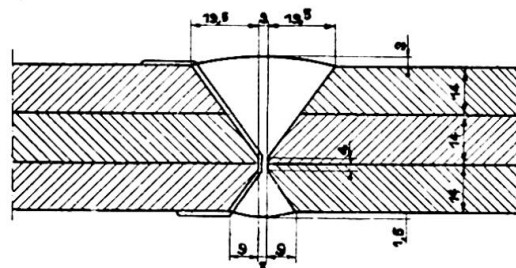
Fig. 13. Coupe des cordons de soudure de la partie au droit des cornières.

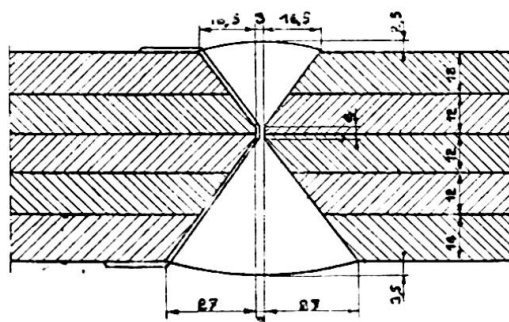
Fig. 15. Coupe des cordons de soudure pour les semelles à travers les cornières.

Les figures 14 et 15 donnent la coupe des cordons de soudure pour les semelles, dans la partie courante et à travers les cornières.
