Artikel: Corrosions du béton armé dans les ponts et charpentes de chemin de fer

Corrosions du béton armé dans les ponts et charpentes de chemin de fer

L. SÉMÉAC

N. BOUTRON

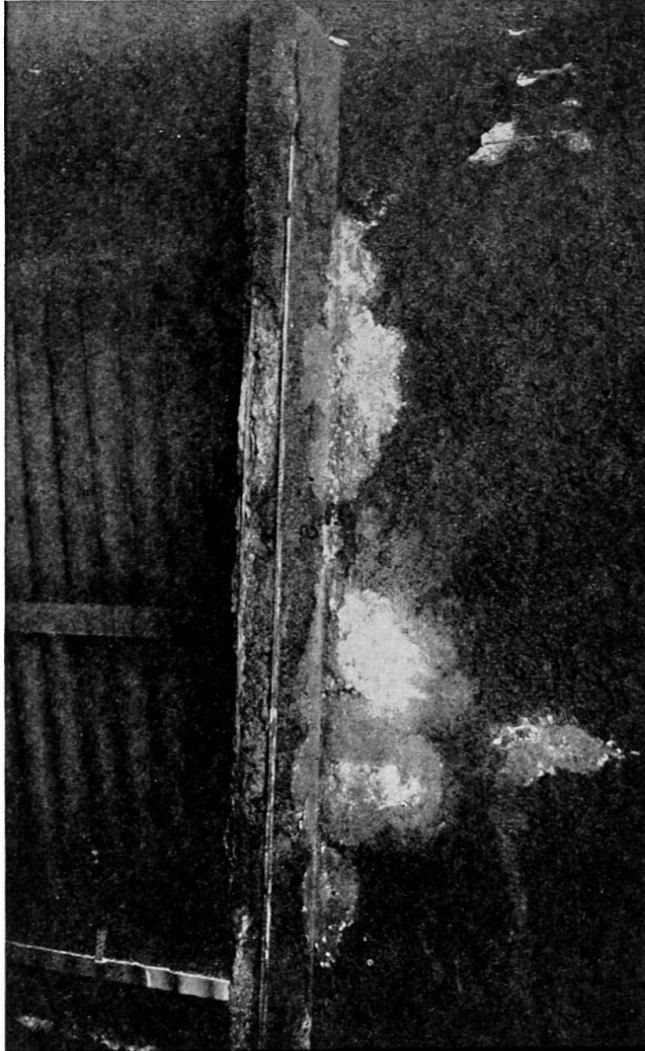
Fig. 3. Remise d'Alès

Donnons-en quelques exemples: la photographie (fig. 3) prise en 1951 montre une zone d'intrados de la remise d'Alès, du type A, construit en 1912. On voit que dans de larges zones, le béton inférieur des poutres a disparu; il était complètement décollé et fissuré, un léger piquage l'a détaché facilement. On voit aussi une zone de hourdis avariée avec taches d'humidité. Par contre, certaines zones de poutres et de hourdis sont à peu près intactes. On remarquera que le lanterneau est en fibrociment ondulé sur charpente en bois; c'est que le lanterneau d'origine a dû être complètement

remplacé en 1936, ses petits éléments de béton armé ayant été pratiquement détruits par les fissurations et les corrosions.

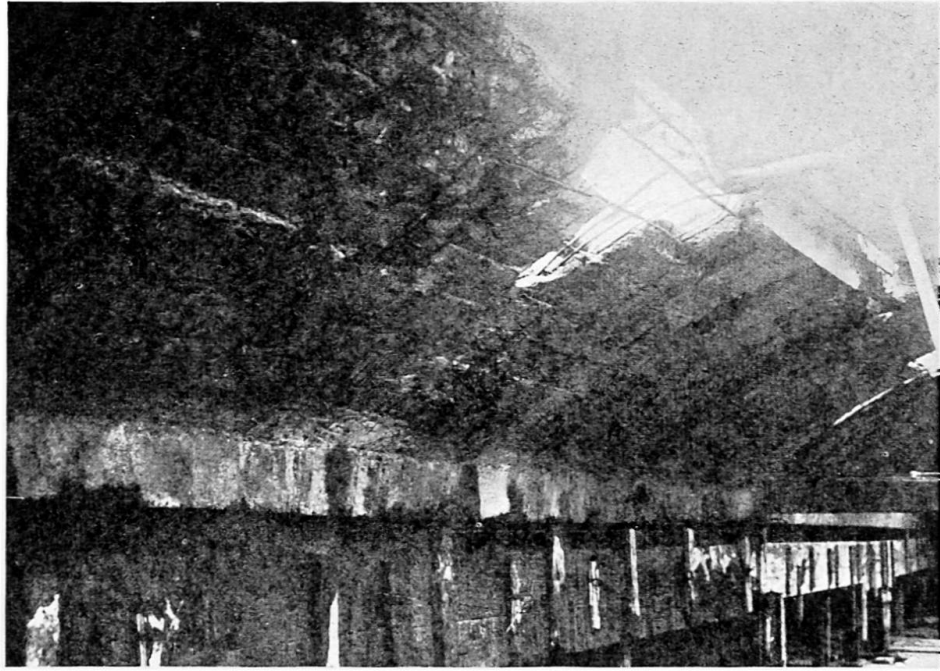
Fig. 4. Remise de Paray-le-Monial

La photographie (fig. 4) montre l'état, en 1928, d'une zone d'intrados de la remise de Paray-le-Monial, construite en 1919. On voit quel degré de gravité et de généralisation y avaient atteint les corrosions, et ceci en moins de dix ans. C'est le cas le plus grave qui se soit produit sur le réseau P.L.M. Il a résulté d'une très mauvaise exécution, et de la qualité médiocre de certains matériaux, notamment du ciment (période d'après-guerre).

Plusieurs cellules de cette remise ont dû être complètement reconstruites dès 1930.

La comparaison des deux cas d'Alès, et de Paray-le-Monial montre l'importance primordiale de la qualité de l'exécution: *a priori*, la remise d'Alès était plus vulnérable; cependant, elle est encore en service et parfaitement réparable au bout de 39 ans, alors qu'au bout de onze ans, il a fallu reconstruire à Paray-le-Monial.

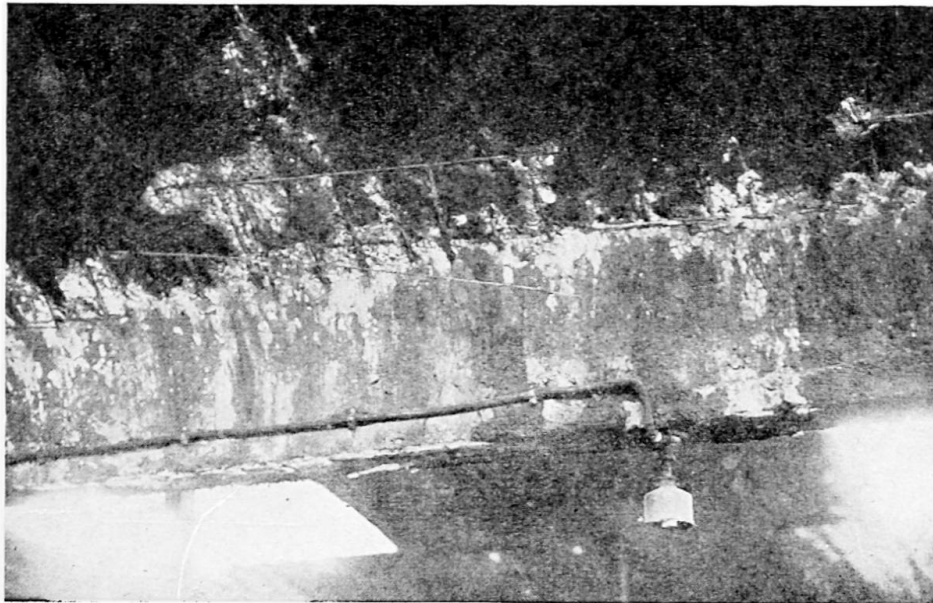
Fig. 6. Remise de Niort

On peut le voir sur la photographie (fig. 6), prise dans la remise de Niort (Région Ouest), à la zone de raccordement d'une voûte avec la poutre de retombée; cette dernière, qui forme chéneau à l'extrados, présente de nombreuses taches de suintements. Les aciers de la voûte sont très oxydés, et des plaques de béton sont prêtes à se détacher sous la poutre.

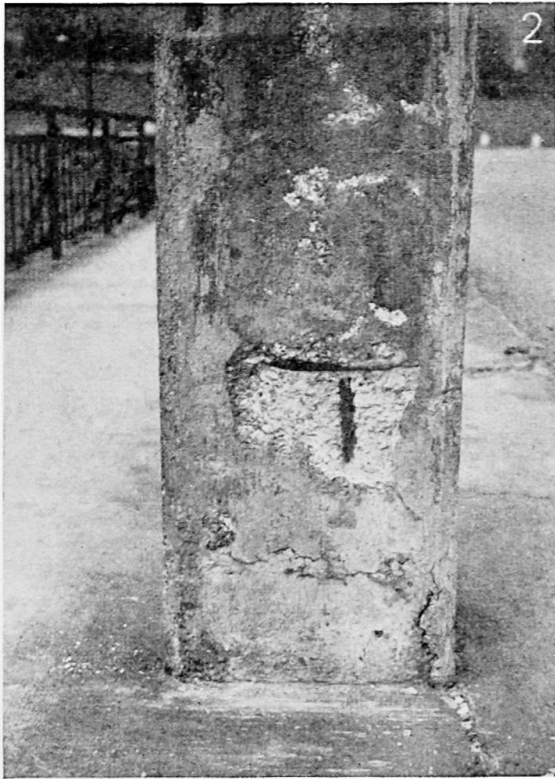
Fig. 10. P.S. de St-Privé

Les figures 10 (P.S. de St-Privé, ligne Vierzon-Saincaize) et 11 (P.S. du Donon, ligne Epinal-Strasbourg) montrent deux exemples caractéristiques de corrosions dans les rives et les superstructures.

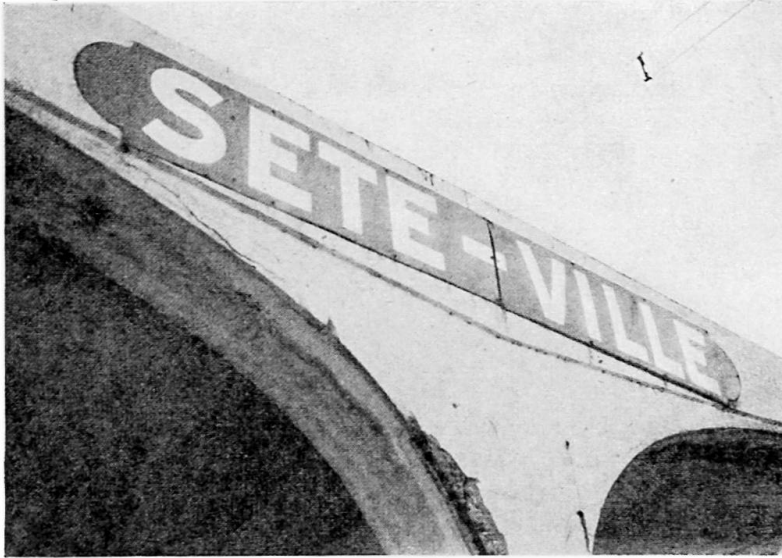
Fig. 12. Abris de la gare de Sète-Ville

les abris de la gare de Sète-Ville, situés entre la mer et les étangs et ainsi particulièrement exposés à l'air salin; ces abris, construits en 1929, présentent des corrosions nettement plus accentuées que les ouvrages analogues de même âge (fig. 12).

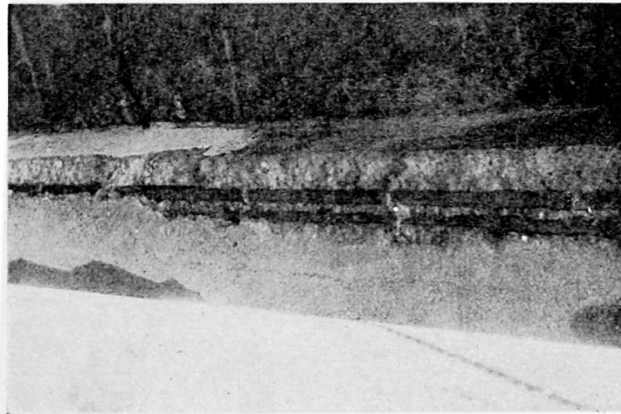
Fig. 13. Passerelle de Cerbère

la passerelle de Cerbère, située à 50 m. de la mer, qui présente de graves corrosions, même dans des parties telles que les limons d'escaliers non soumises directement à l'action des fumées (fig. 13).

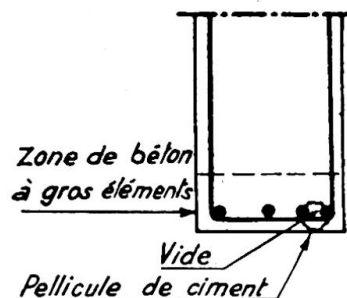
Fig. 16

Tout d'abord, au bétonnage, les plus gros éléments des agrégats tendent à s'accumuler dans cette zone (fig. 16),

et il peut en résulter des nids d'abeilles et des parties creuses. On trouve parfois sous les aciers ou entre les aciers, quand ceux-ci forment

une grille assez serrée, des vides importants qui étaient dissimulés au décoffrage par une pellicule de laitance.

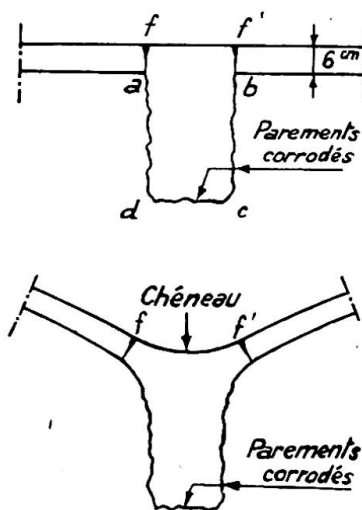
Fig. 17

Toutes ces avaries sont, bien entendu, aggravées en milieu très humide; or, c'est un cas fréquent dans les toitures (fig. 17): si la nervure est solidaire d'un hourdis plan de faible épaisseur, des fissures en f sont fréquentes, avec suintements susceptibles d'intéresser tout le périmètre a, b, c, d ; si l'on a une toiture voûtée, la nervure de retombée se trouve sous chéneau, et comme des fissures se forment par prédilection en f' , zone de reprises du béton à l'exécution, et d'articulation de la voûte sous les variations de température, des suintements se manifestent aussi sur tout le périmètre de la poutre (voir ci-dessus les photographies des remises de Niort et de Paray-le-Monial).
