Zeitschrift: **IABSE congress report = Rapport du congrès AIPC = IVBH
Kongressbericht**

Processus divers d'altération des ouvrages en béton armé

PROF. F. CAMPUS

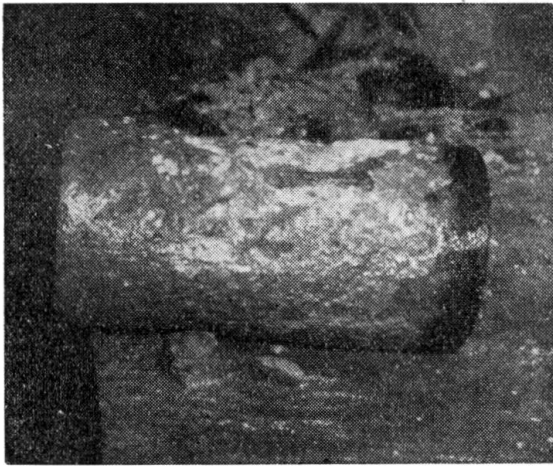
FIG. 1

Lors de l'inspection de septembre 1954, les cylindres exposés au-dessus des plus hautes marées étaient toujours indemnes. Pour ceux immergés à mi-marée, les dégradations superficielles étaient légèrement augmentées par rapport à celles constatées en 1945. Il n'y avait pas de fissuration mais dans le cylindre le plus altéré, correspondant au ciment portland le plus riche en chaux, la barre la plus proche de la surface (1 cm) était mise à nu sur 5 cm de longueur environ (figure 1).

Le cas est certes assez particulier, mais il existe et il relève certes du processus C. L'humidité constamment entretenue éliminait le retrait, un agent principal du processus M, que les variations de température et le gel n'ont pas été suffisants à déclencher. Les alternances d'immersion et d'émersion jointes à la nature de l'eau semblaient devoir favoriser le processus P; il ne s'est pas manifesté. Les faibles recouvrements du béton (1 cm = 1 fois le diamètre) n'ont pas été préjudiciables, alors que les spécialistes jugent nécessaire un recouvrement de 4 à 8 cm. (3, b). Le dosage à 350 Kg de ciment par m³ est inférieur à ce que les spécialistes jugent recommandable [3], [4]. Faut-il admettre comme explication la qualité élevée du béton d'éprouvettes confectionnées au laboratoire? Il faut remarquer qu'il en a été confectionné 54, exposées de manières diverses, et qu'une seule a été dégradée, de la manière indiquée ci-dessus.

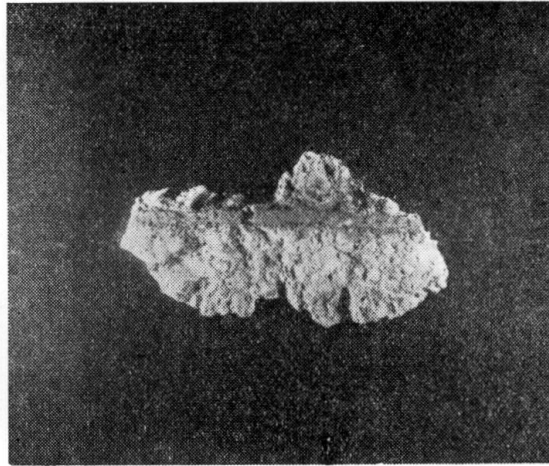
FIG. 2

Il n'y a pas de fissures parallèles aux armatures et les écailles de béton portent des traces de rouille très marquées, établissant que l'armature était corrodée avant le détachement de l'écaille. (figure 2). L'épaisseur des parois est de l'ordre de 10 cm, le recouvrement des armatures de 1 cm environ. L'analyse à posteriori d'un fragment du béton a donné les résultats suivants :

Selon toutes apparences, on a affaire à un béton assez médiocre, poreux et gélif. La granulométrie n'est pas mauvaise, mais le gravier est plutôt gros (20 % de plus de 20 mm, 50 % de plus de 10 mm). Il en résulte que près des parois internes et externes, le béton est formé des éléments les plus fins. Il est de ce fait plus poreux que la composition moyenne. Les plaques d'écaillage ont l'apparence de mortier, contenant parfois quelques fins graviers de moins de 10 mm. Ainsi qu'il a été indiqué, les dégradations se marquent surtout à la paroi intérieure, mais nous avons constaté qu'elles commencent à apparaître sous la même forme à la paroi extérieure.

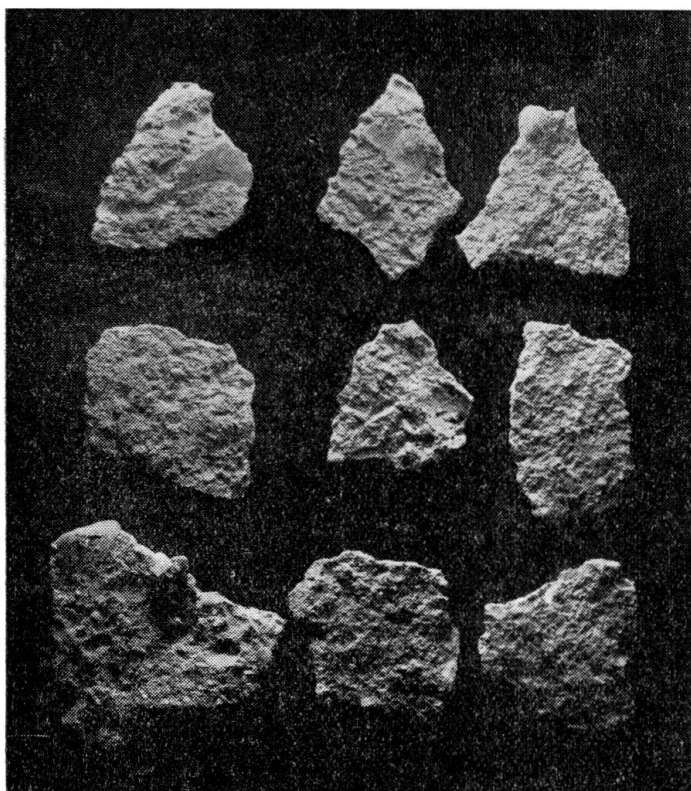
FIG. 3

Près des barres, le processus de destruction semble bien être du type P. Mais ce processus ne peut pas expliquer la chute d'écailles là où il n'y a pas de barres (figure 3); en ces endroits, les causes ne peuvent être que mécaniques. Le ruissellement de l'eau de condensation à l'intérieur du réfrigérant y maintient une assez grande humidité et une température suffisante pour protéger du gel. L'hétérogénéité du béton en

surface est-elle suffisante pour produire une différence de retrait et des différences de dilatation thermique susceptibles, par effet de répétition et de durée, de produire l'écaillage? Il semble bien que toute réaction des granulats avec le ciment soit exclue. On remarquera que les dégradations ont été assez précoces. Nous avons l'impression que la couche superficielle interne du béton aurait pu être le siège d'une expansion plutôt que d'un retrait.

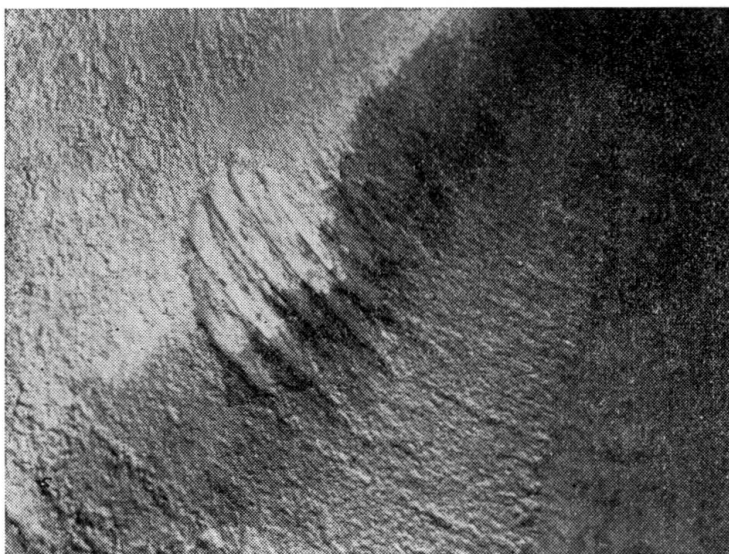
FIG. 4

Le béton est attaqué superficiellement (comme l'éprouvette du port d'Ostende). Les tuyaux, fabriqués en 1937 et mis en oeuvre en 1938, ont été confectionnés au moyen d'un ciment spécial réputé résistant aux eaux sulfatées, mais la teneur excessive en acide en a eu raison. (figure 4).

Les fragments superficiels que l'on peut en détacher sont inconsistants et tombent en poussière. Là où la couverture des armatures est inférieure à 1 cm (elle descend parfois à 4 ou 5 mm), l'armature a fina-

lement été attaquée et a fait sauter la pellicule restante de béton de couverture. Il s'agit donc du processus C.

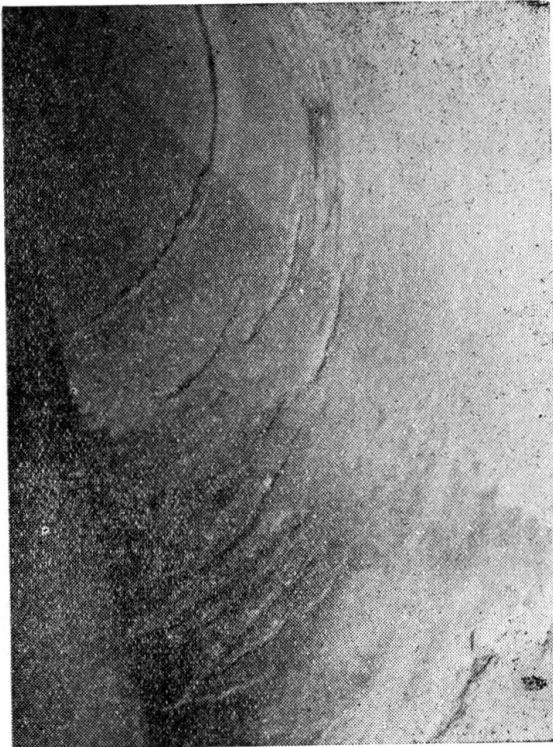
Les autres conduites évacuent des eaux qui ne sont pas agressives et de débit très variable avec les pluies. Il s'agit dans la plupart des cas de tuyaux posés depuis plus de 20 ans, pour d'autres depuis environ 15 ans. Les dégradations se manifestent d'une manière assez analogue à celle des réfrigérants dont il a été question plus haut, mais d'une manière plus continue. (figure 5).

FIG. 5. Les lignes continues du haut de la photographie sont des joints, non des fissures

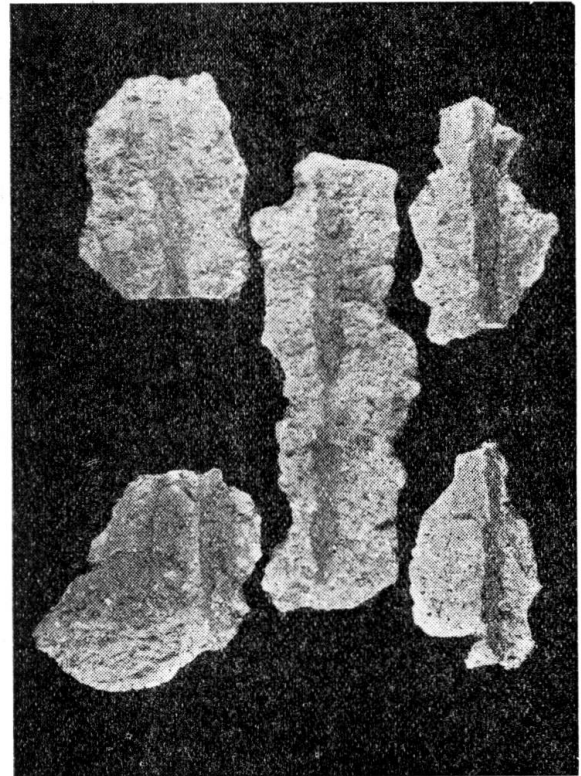
FIG. 6

Des écailles de béton se détachent au droit des armatures qui semblent avoir rouillé auparavant; ces écailles sont résistantes, comme celles des réfrigérants (fig. 6).

Ces écaillages se produisent aux endroits où les cerces d'armature sont recouvertes de moins de 1 cm de béton (souvent 4 à 5 mm seulement). Il semble donc s'agir du processus P, comme dans le cas des réfrigérants. D'ailleurs ces tuyaux sont enfouis et leur atmosphère intérieure est toujours humide. Ils sont donc soustraits aux variations thermiques et hygrométriques; la seule variation provient du degré de remplissage variable selon le débit des pluies.

Tous ces tuyaux sont de fabrication antérieure à 1947. Avant cette date, les dispositions adoptées pour assurer un centrage convenable des armatures dans les moules et une distance suffisante de ces armatures aux parois n'étaient pas efficaces. Le recouvrement théorique était de 20 mm, mais par décentrement de l'armature, il a pu être réduit à 4 ou 5 mm. Il existe encore en dépôt sur un chantier extérieur des tuyaux de cette ancienne fabrication, qui ont été soumis aux intempéries et qui présentent des dégradations surtout aux endroits où l'épaisseur du béton couvrant les armatures est insuffisante. Les principales sont à la paroi extérieure; les dégradations à la paroi intérieure sont moindres et moins fréquentes. On observe des écaillages très étendus au droit des barres, mais aussi des fissures au droit des barres, sans écaillage. Nous avons observé, parmi un groupe d'écailles de béton retirées de conduites en service, une écaille fissurée au droit de l'armature (épaisseur du béton 6 mm environ). Ceci nous fait croire que les processus M et P auraient pu intervenir chacun, éventuellement en combinaison. Depuis

1947, des dispositifs plus efficaces ont été utilisés pour assurer une épaisseur de couverture de 19 à 22 mm selon les cas, près de toutes les parois. Des dégradations n'ont été constatées sur aucun tuyau de cette nouvelle fabrication, plus récente il est vrai. En tous cas il n'est apparu de dégradations qu'aux endroits où les armatures étaient recouvertes de moins d'un centimètre de béton (1). Les nouvelles dispositions adoptées réalisent exactement les épaisseurs de recouvrement de 19 à 22 mm. Le béton des tuyaux est dosé avec précision, mis en oeuvre sec par une vibration bien appliquée en usine. Il n'a pas été constaté de dégradations

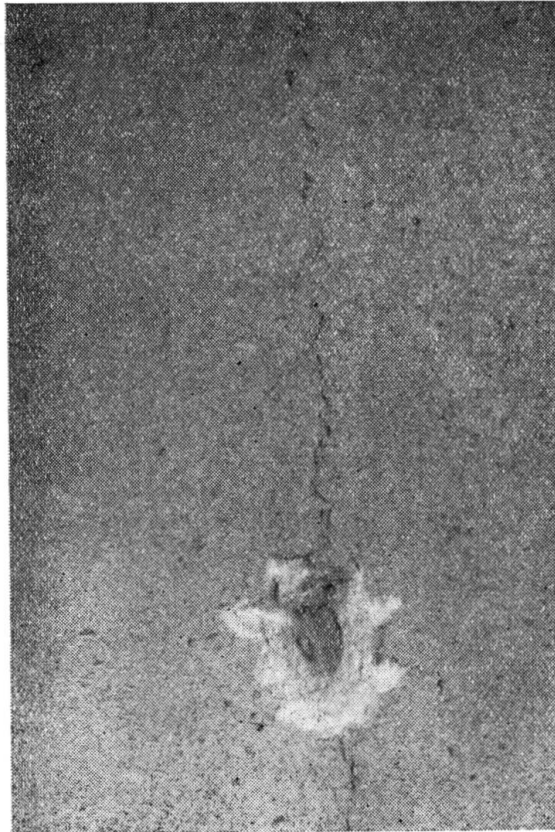
FIG. 7

(1) Nous avons cependant observé à la face interne d'un tuyau stocké en plein air au dépôt une fissure, qu'un sondage a révélé située au droit d'une armature, recouverte de 22 mm de béton et assez peu rouillée (figure 7).
