IX. Lessons from the behaviour of structures

Zeitschrift: **IABSE congress report = Rapport du congrès AIPC = IVBH
Kongressbericht**

Band (Jahr): **11 (1980)**

Lessons from the Behaviour of Structures

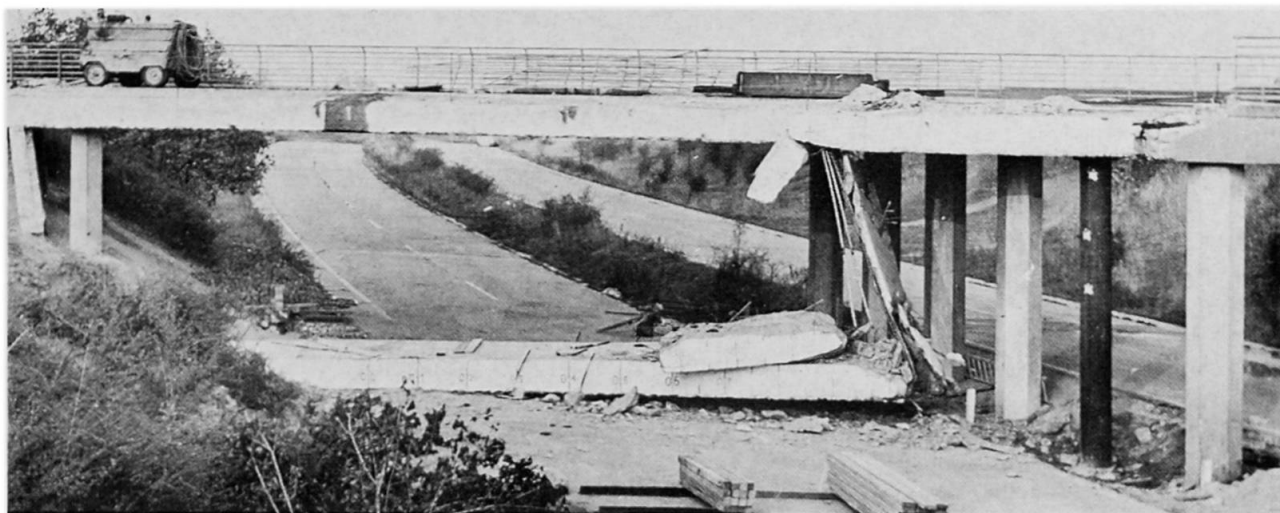
No yielding at the interior support (point b) was observed; after the test all cracks at point b were closed again. Fig. 7 shows the collapsed slab strip.

Fig. 7. The collapsed slab strip.

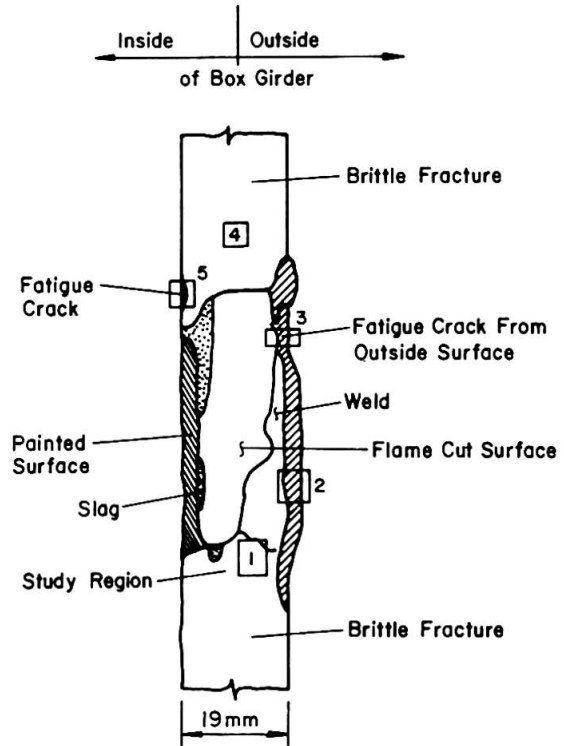
Fig. 3b Schematic of Fracture Surface

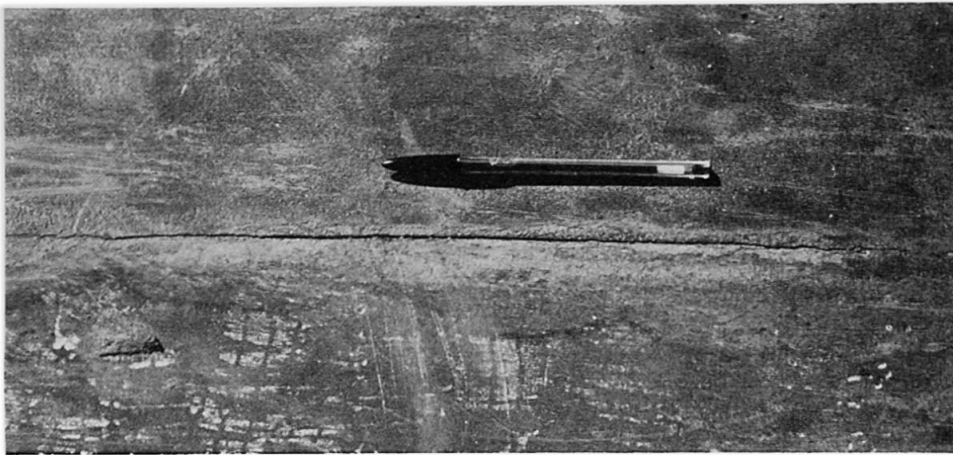
- 1- ont été observées aussi bien sur les éléments de tablier de grande longueur (24 m et 30 m) que sur les éléments courts (12 m et 6 m) dont les tôles de platelage sont respectivement en acier A 52 S χ ou E 36-4 et A 42 S 31 ou E 26-3,
- 2- débouchent généralement derrière le cordon de soudure, ce qui les rend indécélables de l'extérieur d'une part et favorise d'autre part l'infiltration des eaux à l'intérieur des nervures (figure 3).

Figure 2 - Fissure longitudinale de tôle de platelage

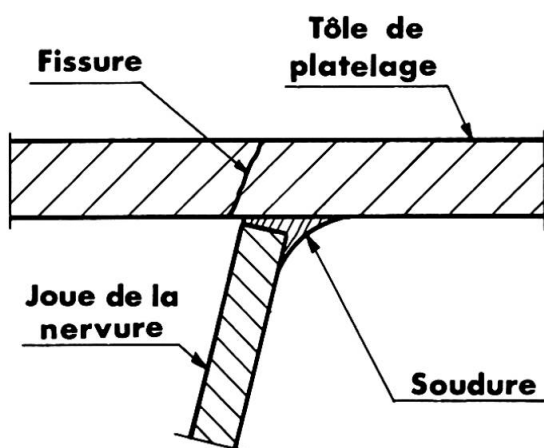
**Figure 3
Tracé des fissures**

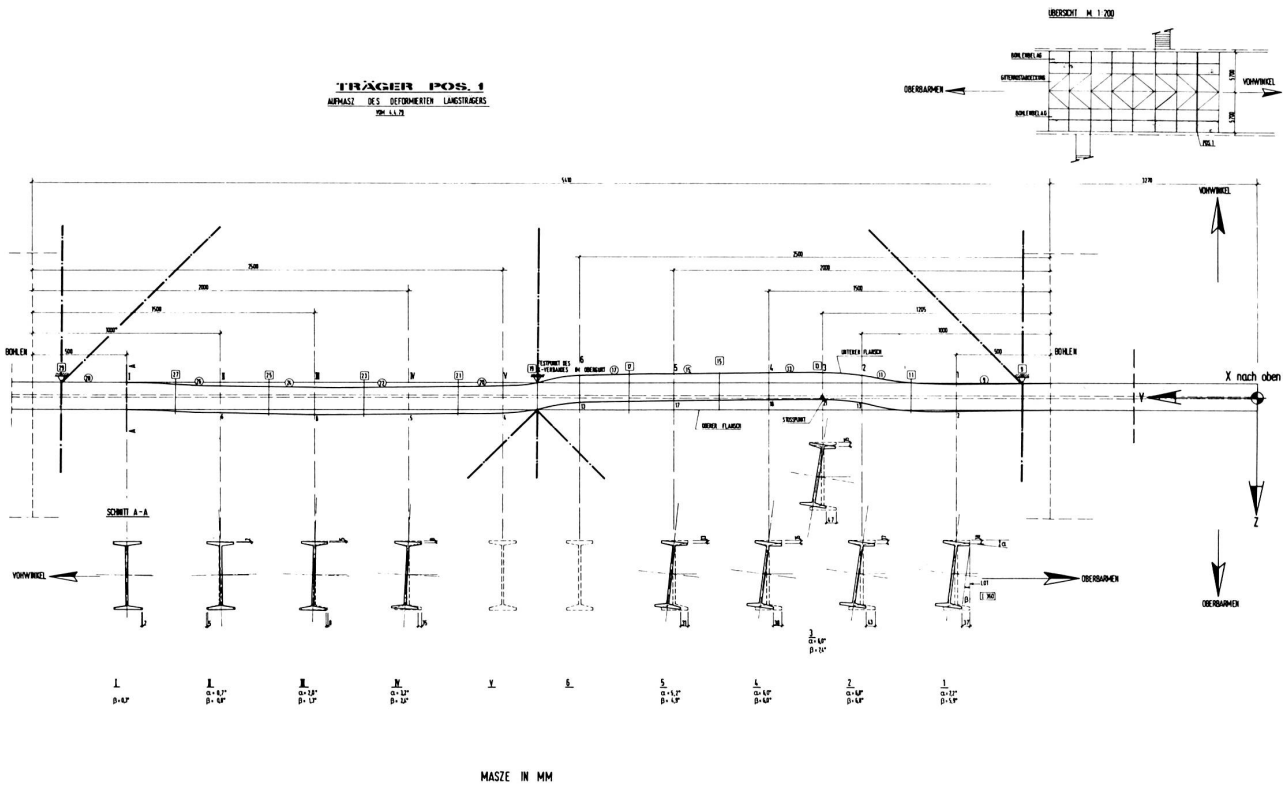
Die dazu erforderliche Vermessung der Stahlträger wurde in den Abendstunden zu verkehrsarmer Zeit unter Schwebebahnverkehr durchgeführt. Das Aufmaß des am stärksten deformierten Trägers ist in Abb. 4 wiedergegeben.

Abb. 4 Aufmaß des am stärksten deformierten Hauptträgers

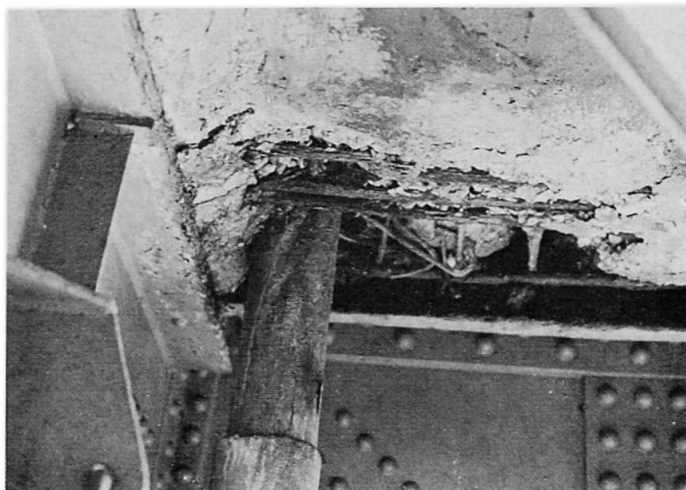
Bild 1. Ein Teil der alten Stahlbetonplatte

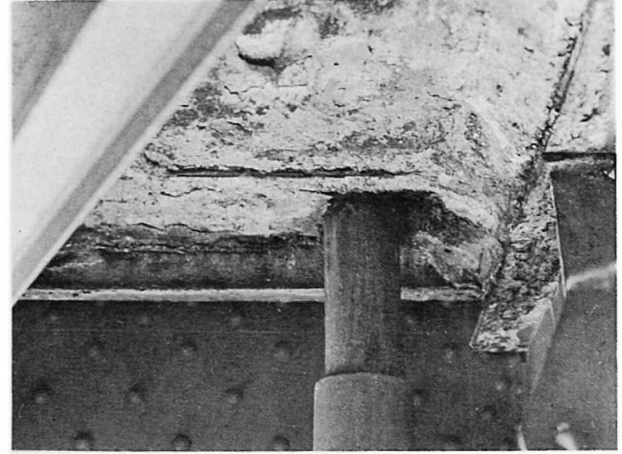
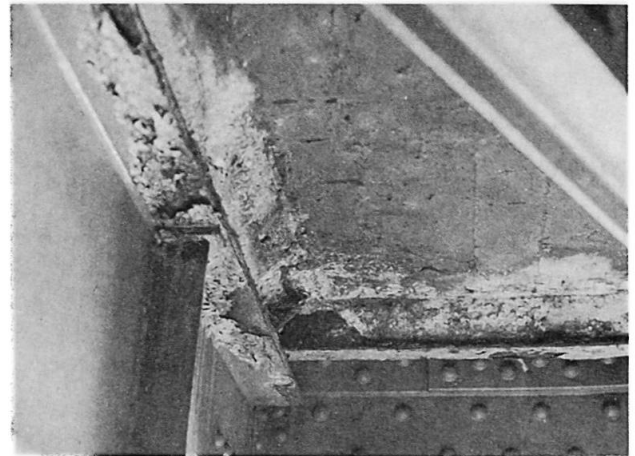
Untere Fläche der beschädigten Stahlbetonplatte der Petöfi-Donaubrücke

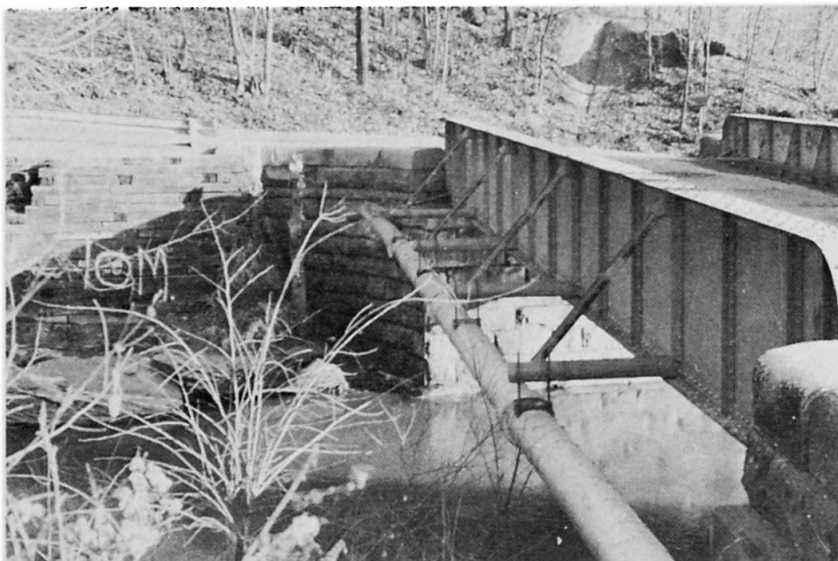
Photograph 3: Case Study 2 - Deteriorated steel through-girder bridge.
