Artikel: Leçons du comportement des ponts en Belgique

Autor: Nachtergaele, R. / Mahieu, L. / De Buck, J.

**IX****Leçons du comportement des ponts en Belgique**

Directeur Général du Bureau des Ponts
Ministère des Travaux Publics
Bruxelles, Belgique

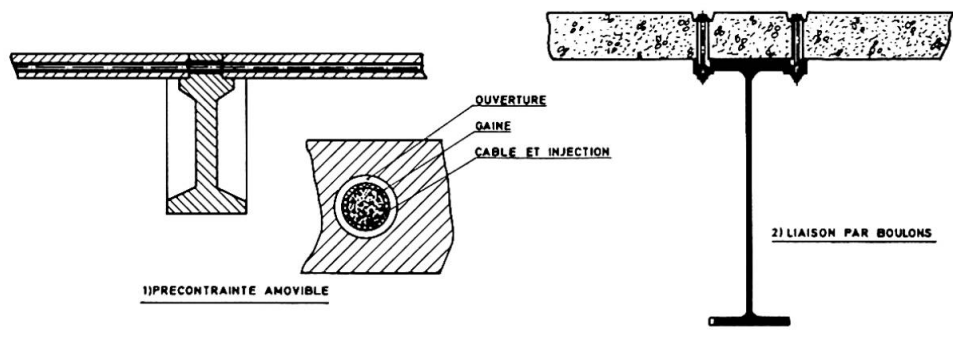
- Fig 9 - REDUCTION DU NOMBRE DE JOINTS : SOLUTION DE LA DALLE SOUPLE DE LIAISON

- 9) Les joints de dilatation de ponts routiers sont fort sollicités et donnent lieu à de graves ennuis. La solution de liaison en dalle souple a été trouvée, mise au point et expérimentée avec succès en Belgique, puis utilisée à grande échelle, même à l'étranger. (fig. 9)

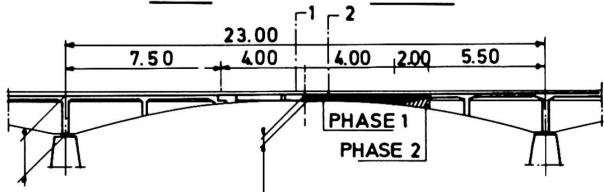
AVANT - FIG. 12 - APRES

12) Parfois l'ouvrage doit être remplacé. Cela a été le cas du pont cantilever conçu en béton précontraint et réalisé en béton armé (fig. 12). Le pont était très fortement fissuré (~ 700 m de fissures), la résistance du béton insuffisante et la déformation permanente inadmissible. Il a été remplacé par un pont "standard" à poutres préfabriquées.

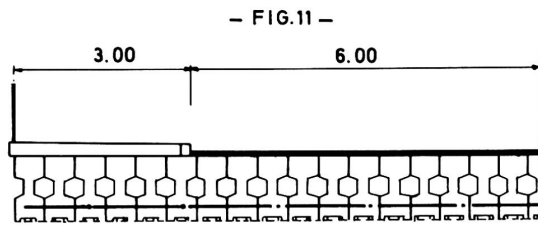
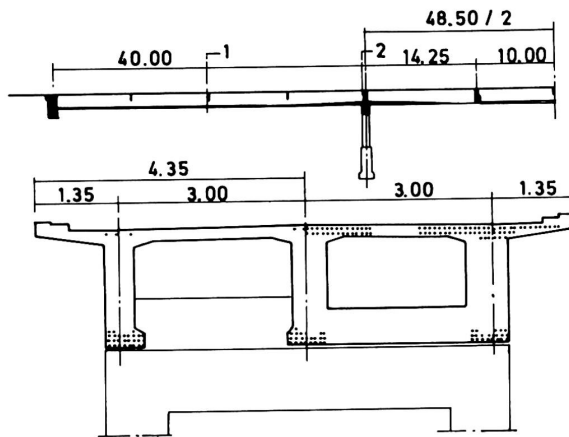
- FIG. 13 - 1/2 COUPE LONGITUDINALE

13) Dans le cadre des transports exceptionnels, nous avons déterminé des convois de référence et fixé des itinéraires pour convois lourds. Ceci nous conduit à renforcer certains ponts "malades" ou "faibles". Citons le cas (fig.13) d'un pont cantilever en béton armé, fissuré dans la zone des appuis cantilever par le passage de convois lourds sur une travée flottante très légère. Nous avons procédé au remplacement sur 12 m de longueur, du tablier cantilever par un tablier continu.
