Leçons du comportement des ponts en Belgique

**IX****Leçons du comportement des ponts en Belgique**

Une nouvelle organisation de la gestion des ponts en Belgique a été établie en 1978. Environ 500 ponts ont été inspectés, certains réparés. Différentes leçons ont été tirées de cette expérience.

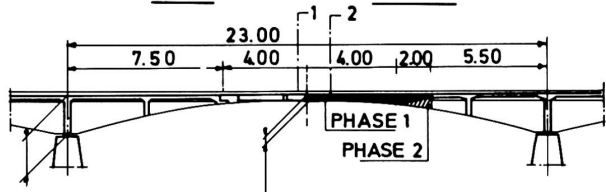
- FIG. 13 - 1/2 COUPE LONGITUDINALE

13) Dans le cadre des transports exceptionnels, nous avons déterminé des convois de référence et fixé des itinéraires pour convois lourds. Ceci nous conduit à renforcer certains ponts "malades" ou "faibles". Citons le cas (fig.13) d'un pont cantilever en béton armé, fissuré dans la zone des appuis cantilever par le passage de convois lourds sur une travée flottante très légère. Nous avons procédé au remplacement sur 12 m de longueur, du tablier cantilever par un tablier continu.
