Artikel: Comportement en service des platelages de viaducs métalliques
démontables

Comportement en service des platelages de viaducs métalliques démontables

PIERRE MEHUE

Service d'Etudes Techniques des Routes et Autoroutes (S.E.T.R.A.)

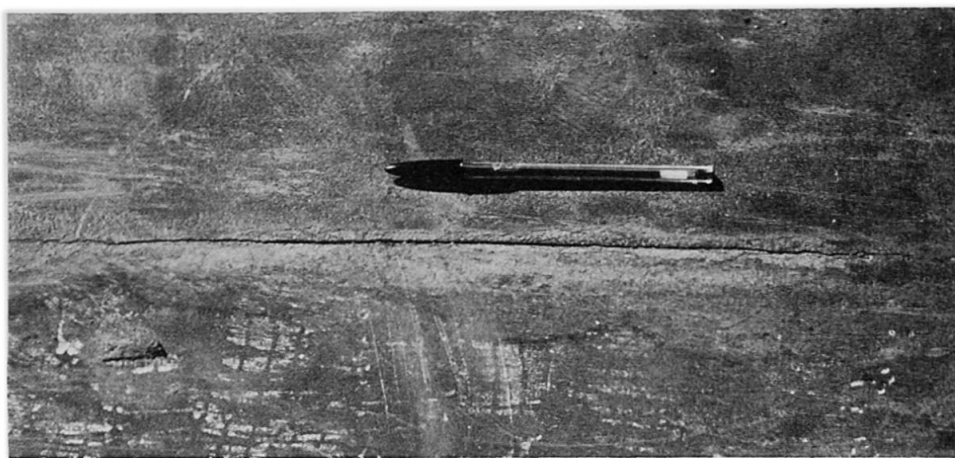
Figure 2 - Fissure longitudinale de tôle de platelage

Les fissures, qui sont de longueurs très diverses allant de la dizaine de centimètres au mètre passé, sont plus ou moins ouvertes, l'écartement de leurs lèvres variant de quelques dixièmes de millimètres à deux ou trois millimètres (figure 2), vraisemblablement suivant leur âge qu'il est évidemment difficile d'apprécier. A ce sujet, il est cependant possible de noter que si, sur la soixantaine de fissures répertoriées à ce jour, la plupart ont été découvertes cinq à six ans après la mise en service de l'ouvrage, ce délai s'est dans certains cas révélé inférieur à trois ans.

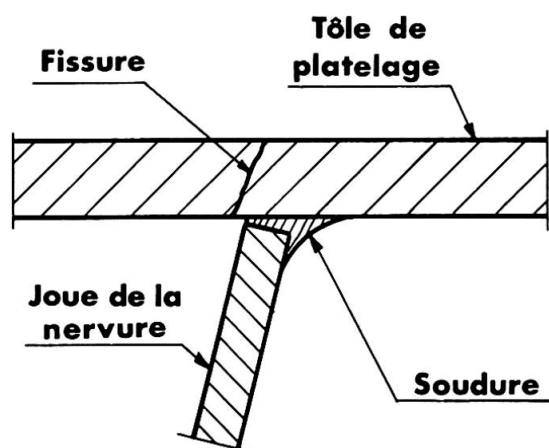
**Figure 3
Tracé des fissures**

- 1- ont été observées aussi bien sur les éléments de tablier de grande longueur (24 m et 30 m) que sur les éléments courts (12 m et 6 m) dont les tôles de platelage sont respectivement en acier A 52 S χ ou E 36-4 et A 42 S 31 ou E 26-3,
- 2- débouchent généralement derrière le cordon de soudure, ce qui les rend indécélables de l'extérieur d'une part et favorise d'autre part l'infiltration des eaux à l'intérieur des nervures (figure 3).

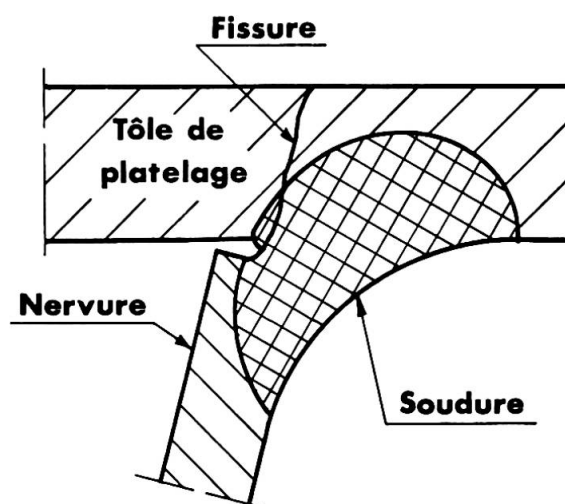
**Figure 4
Détail des fissures**

Une étude effectuée par l'Institut de Soudure en liaison avec le Laboratoire Central des Ponts et Chaussées sur échantillon de platelage prélevé sur un ouvrage a montré qu'il s'agit de phénomènes de fatigue dont l'initiation, due à un défaut local d'assemblage provenant soit d'une soudure médiocre soit d'une irrégularité de forme des pièces en contact, se ferait à partir d'un effet d'entaille à la racine du cordon de soudure (figure 4).

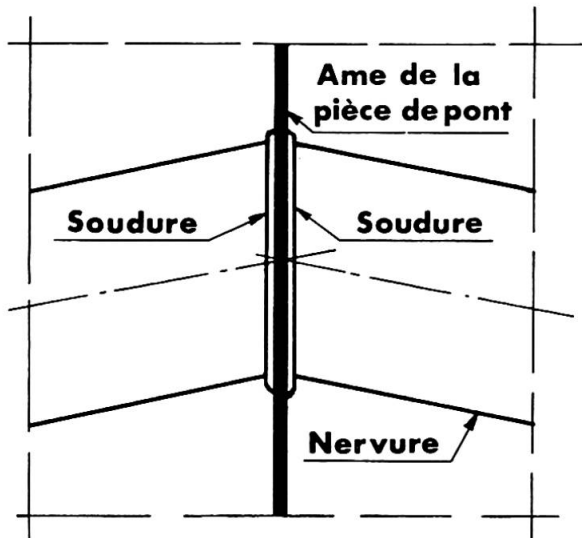
Figure 5
Assemblage biais

La mise en œuvre de nervures courbes étant d'une réalisation délicate, le problème a été résolu dans certains éléments de tablier courbes en utilisant des nervures droites suivant un tracé polygonal avec changement de direction au droit des pièces de pont ; ce qui oblige évidemment à souder les nervures de part et d'autre de l'âme de ces dernières (figure 5).

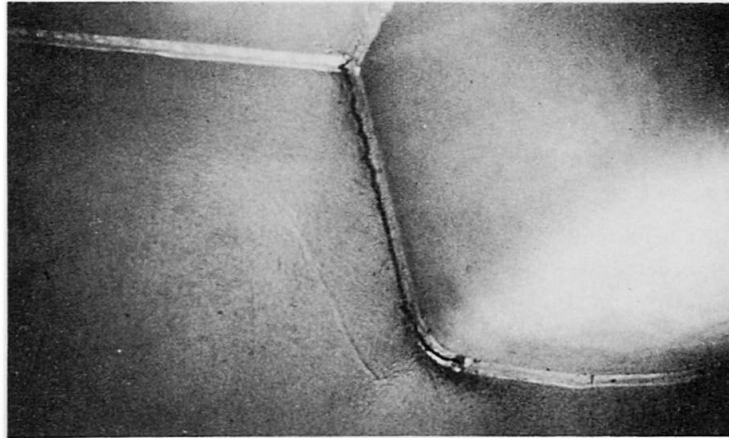
Figure 7_ Fissures d'assemblage

avec des ouvertures très variables mais dépassant assez fréquemment 1 mm (figure 7).

Ces fissures se trouvent aussi bien sur les éléments de tablier les plus longs (18 m) que les plus courts (12 m), que le cercle de référence ait un rayon assez grand (300 m) ou assez faible (100 m). Les nervures concernées sont presque exclusivement les deux nervures situées du côté extérieur de la courbe, les fissures intéressant le plus souvent la joue intérieure de la nervure de rive et la joue extérieure de la nervure centrale extérieure ; avec quelques cas où les deux joues d'une même nervure sont atteintes.
