Comportement en service des platelages de viaducs métalliques démontables

PIERRE MEHUE

Service d'Etudes Techniques des Routes et Autoroutes (S.E.T.R.A.)

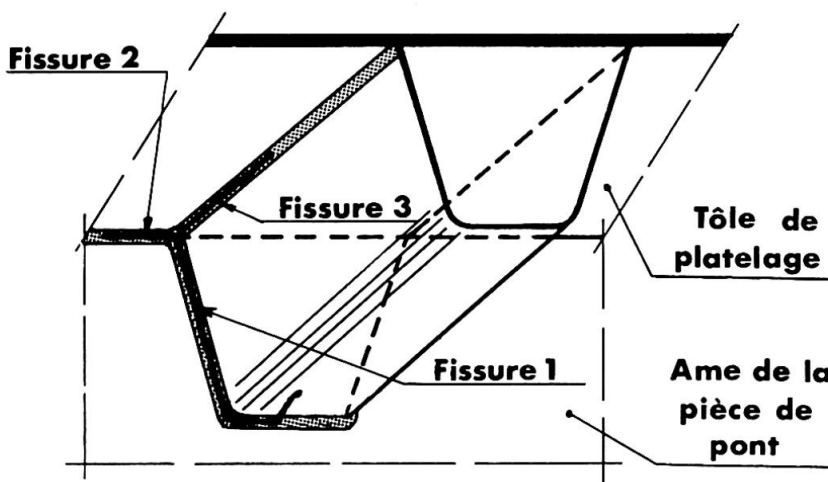
- une fissure 1 dans le cordon d'assemblage de la nervure sur l'âme de la pièce de pont, qui part du bas de l'arrondi de pliage et remonte le long de la joue jusqu'à la tôle de platelage ; avec dans bien des cas une prolongation en virgule dans le métal de base, à la partie inférieure de la nervure, sur une longueur pouvant atteindre 60 mm.
- une fissure transversale 2 dans le cordon d'assemblage de l'âme de la pièce de pont sur la tôle de platelage, de 20 à 70 mm de longueur suivant les cas
- une fissure longitudinale 3 dans le cordon d'assemblage de la nervure sur la tôle de platelage, de 30 à 200 mm selon les ouvrages

Enfin il semblerait que les fissures prennent naissance dans les cordons de soudure d'attache des joues des nervures

Figure 6
Fissure dans les cordons de soudure

sur les âmes des pièces de pont, ce qui, dans l'état actuel des investigations, incline à penser qu'il s'agit là aussi de la manifestation d'un phénomène de fatigue dû aux efforts importants qui doivent être repris par ces attaches assurant seules la continuité des nervures.
