Artikel: Leçons de la fissuration d'un pont à l'effort tranchant

Autor: Moreau, Philippe / Virlogeux, Michel

Leçons de la fissuration d'un pont à l'effort tranchant

Lessons from Shear Cracking of a Bridge

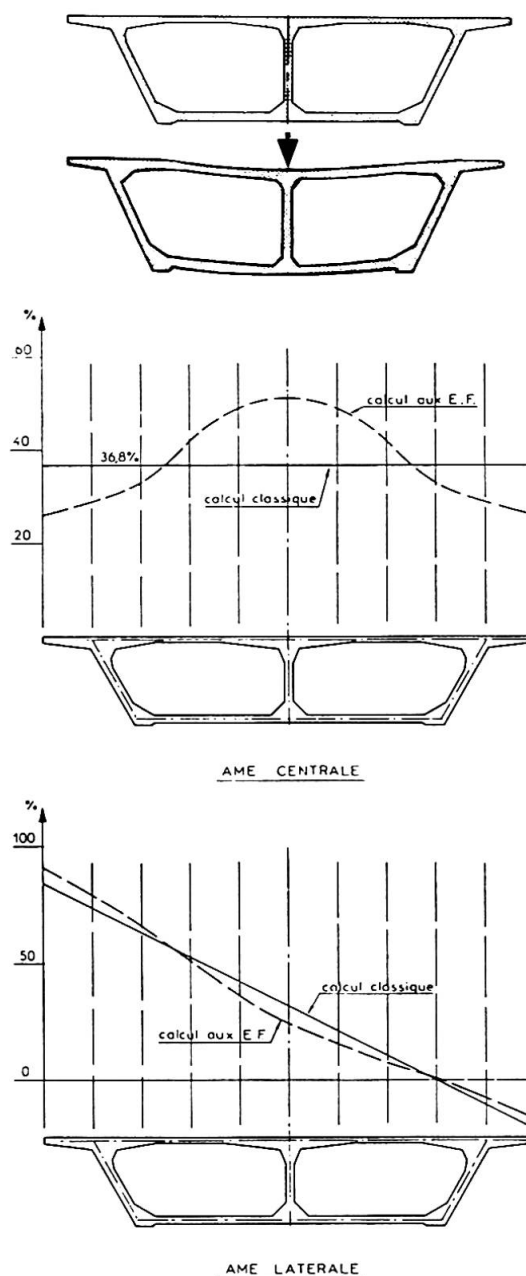
La figure 4 donne les lignes d'influence de la proportion d'effort tranchant reprise par une âme. On constate que le comportement de l'ouvrage est nettement différent de celui d'un caisson transversalement indéformable.
