### **Leçons de la fissuration d'un pont à l'effort tranchant**

Lessons from Shear Cracking of a Bridge

#### **PHILIPPE MOREAU**

#### **MICHEL VIRLOGEUX**

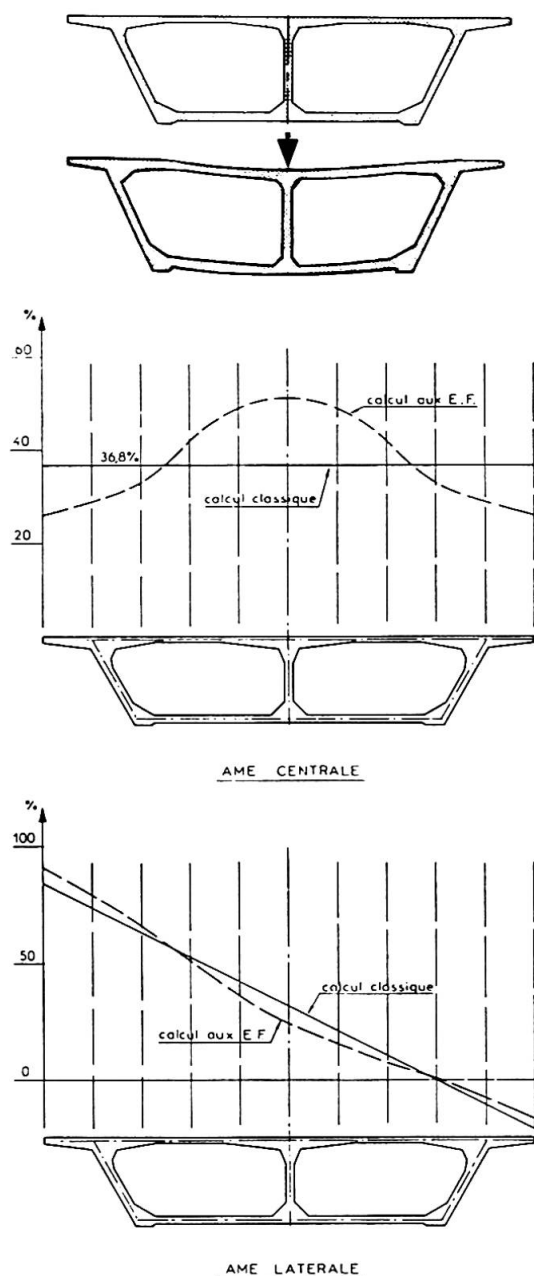
La figure 4 donne les lignes d'influence de la proportion d'effort tranchant reprise par une âme. On constate que le comportement de l'ouvrage est nettement différent de celui d'un caisson transversalement indéformable.

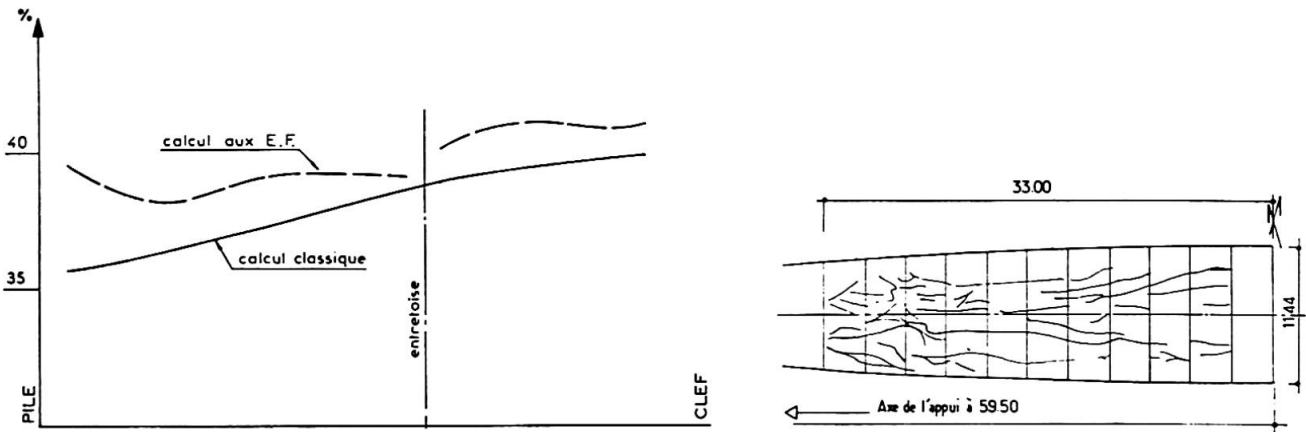
Ce phénomène est confirmé par l'existence d'une fissuration du hourdis inférieur, due à la flexion transversale engendrée par la surcharge de l'âme centrale, qui produit une déformation transversale du type de celle de la figure 6.
