Korrosionsschäden an Strassenbrücken in Ungarn

IX**Korrosionsschäden an Strassenbrücken in Ungarn**

Corrosion by De-icing Salt on Bridges in Hungary

HERBERT TRÄGER

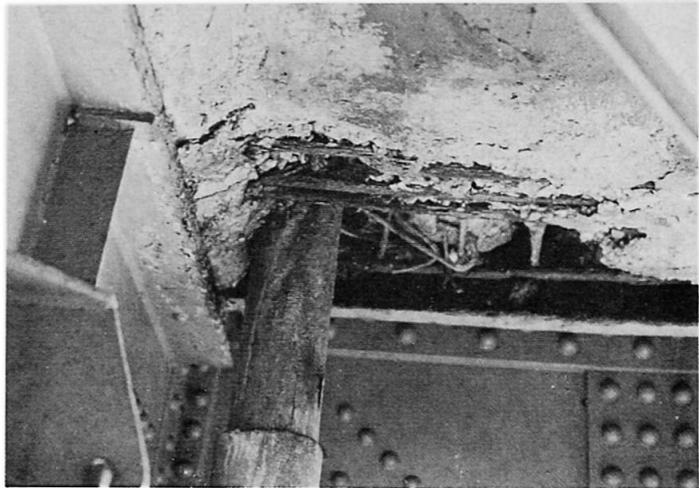
Bild 1. Ein Teil der alten Stahlbetonplatte

an der Petöfi-Donaubrücke in Budapest, wo die ganze, 1952 gebaute Stahlbetonplatte ausgetauscht werden musste. An der unteren Fläche der Platte entstanden - im Zug der unteren Stahleinlagen - Risse, an vielen Stellen fielen Betonteile ab /Bild 1./. In der rapiden Zerstörung spielten neben dem Mangel der Isolierung die vielen Fahrbahnunterbrechungen eine wichtige

Rolle. Hier wurden die Endstreifen der Platte einfach aufeinander gestützt. An einigen solchen Stellen waren vor dem Umbau unter den Lasten augensichtliche vertikale Bewegungen zu beobachten. In der neuen Stahlbetonplatte wurde die Anzahl der Unterbrechungen bis zur Möglichkeit - gemäss den statischen Erfordernissen - stark reduziert und überall wasserdichte Übergangskonstruktionen eingebaut. Die erneuerte Brücke wurde am 13. Juni dieses Jahres dem Verkehr übergeben.

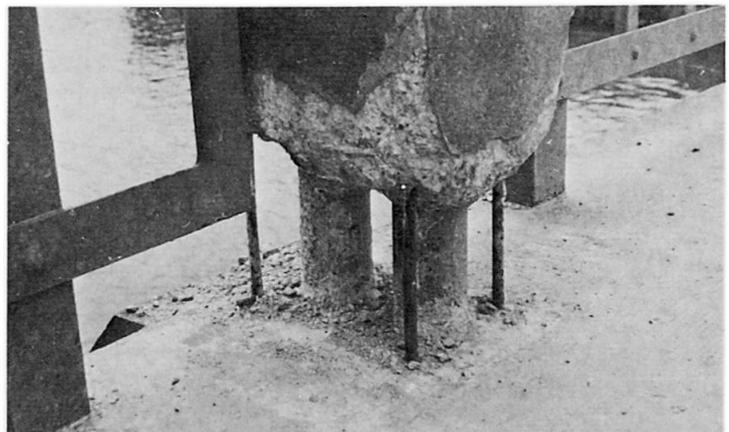
Bild 2. Angegriffener Hängestab

Bei einer 1948 erbauten Stahlbetonbogenbrücke mit Zugband wurden die Bogenhauptträger mit Hohlquerschnitt gebaut. Die innere Schalung wurde durch die auf der Oberfläche offen gelassenen Luken herausgeholt und diese wurden nicht korrekt abgeschlossen. Dadurch drang Wasser in den Hohlkasten ein und griff bei der oberen Einbindung die Stahleinlagen der Hängestäbe /Röhre und Rundeisen/ an. Diese erlitten während 28 Jahre einen so starken Querschnittsverlust, dass sie bei einem Stab und bald danach bei noch einem zerrissen. Auch am unteren Ende wurde der Beton stark beschädigt /Bild 2./. Die Brücke musste vor dem Verkehr gesperrt werden und alle Hängestäbe wurden durch frei liegende Stahlstäbe ersetzt, welche regelmässig kontrolliert werden können.

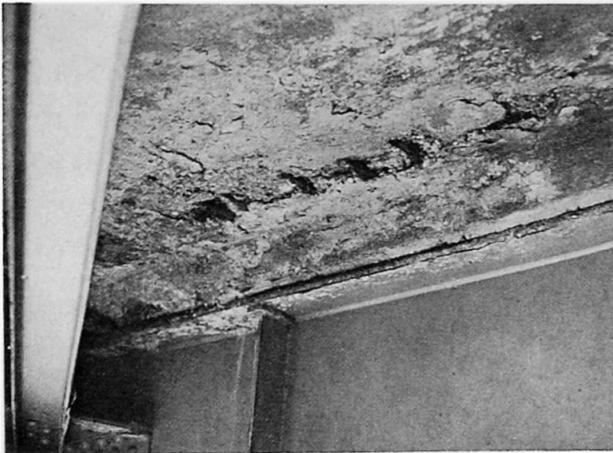
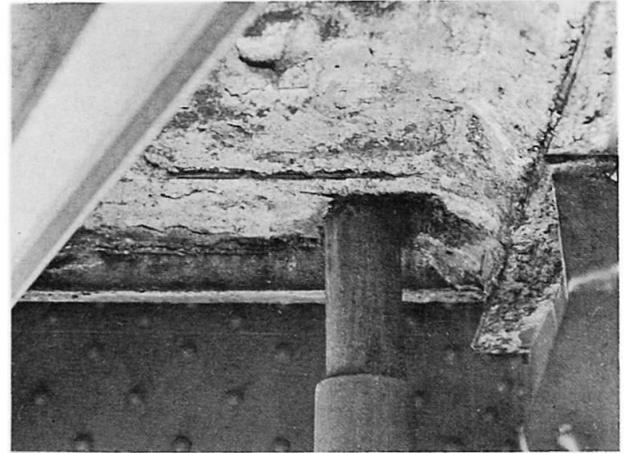
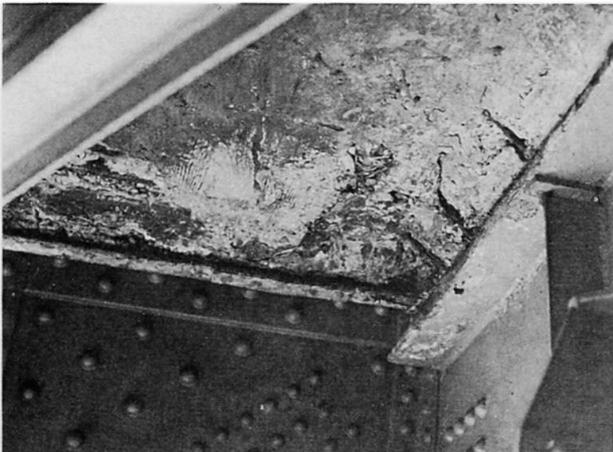
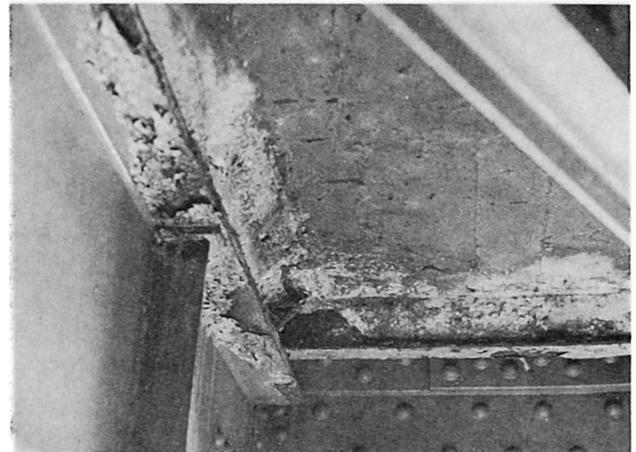
Untere Fläche der beschädigten Stahlbetonplatte der Petöfi-Donaubrücke
