**Artikel:** Ertüchtigung der Pfeilerzellenmauer für die Oleftalsperre

**Autor:** Seeling, Reinhard / Hoffmann, Heinz-Günter

## Ertüchtigung der Pfeilerzellenmauer für die Olefalsperre

Rehabilitation of the Olef Buttress Dam

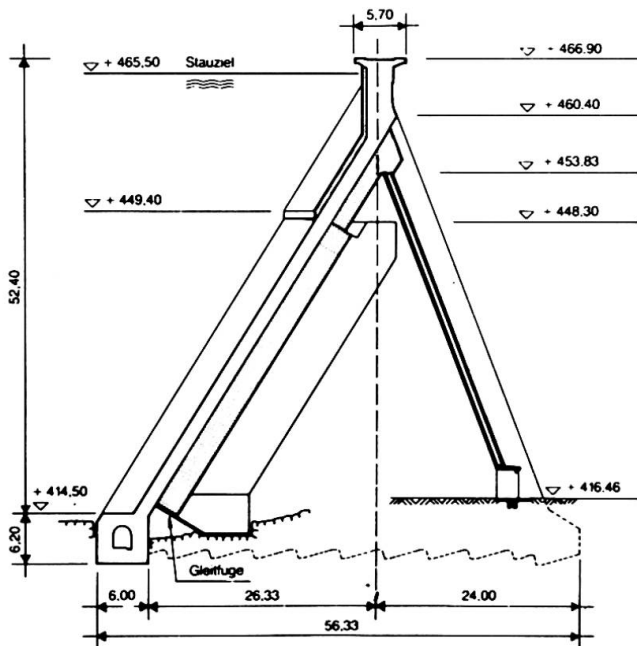
Fig. 2 Querschnitt durch die Pfeilerfuge.

Nach etwa 10jährigem Betrieb traten im Winter 1974/75 erneut Risse auf, diesmal überwiegend auf der Wasserseite im Bereich der ca. 15 m hohen Wasserwechselzone. Auch auf dem luftseitigen Pfeilerrücken traten überall Haarrisse auf, die jedoch keinen Einfluß auf die Standsicherheit der Mauer haben. Während die zumeist nur 20 bis 25 cm tiefen Risse im Druckzonbereich der Stauwand unbedenklich waren, wurden die Risse im Zugbereich der Kragarme als Einschränkung der Tragfähigkeit angesehen. Als Rißursache wurden hauptsächlich Eigenspannungen im unbewehrten Grobbeton infolge des Schwindens und nichtlinearer Temperaturverteilung herausgefunden.

Aus Sicherheitserwägungen wurde das zulässige Stauziel unverzüglich um 10 m reduziert. Darüber hinaus wurden die Risse mit dauerelastischem Material an der Oberfläche geschlossen. Eine Außerbetriebnahme der Talsperre schied aus Gründen der Versorgungssicherheit jedoch aus. Da insbesondere die Temperatureinflüsse, die bei der ursprünglichen Bemessung noch nicht genau genug bekannt waren, weiter fortbestehen, genügte es zur Herstellung einer voll gebrauchsfähigen Staumauer nicht, allein die Rißschäden zu sanieren, sondern die Konstruktion selbst mußte ergänzt und verbessert, also "ertüchtigt" werden. Die Ertüchtigungskonstruktion wurde so konzipiert, daß das ursprüngliche Tragverhalten der Mauer erhalten bleibt, d.h. 14 einzelne Hohl Pfeiler leiten die äußeren Kräfte in den Untergrund und stellen mit ihren Kragarmen den wasserdichten Abschluß des Tales her. Dies wurde bei der schließlich ausgeführten Lösung dadurch erreicht, daß im unteren Bereich die Kragarme auf der Luftseite unterstützt und im oberen Drittel der Mauer eine 50 cm dicke Stahlbetonschale auf der Wasserseite vorgesetzt wurde (Fig. 2). Die neuen Elemente wurden durch Anker kraftschlüssig mit der alten Konstruktion verbunden.
