**Artikel:** Vollständige Erneuerung eines Hochhauses mit schweren Bauschäden

## Vollständige Erneuerung eines Hochhauses mit schweren Bauschäden

Complete renewal of a heavily damaged tall building

### Helmut GEISTEFELDT

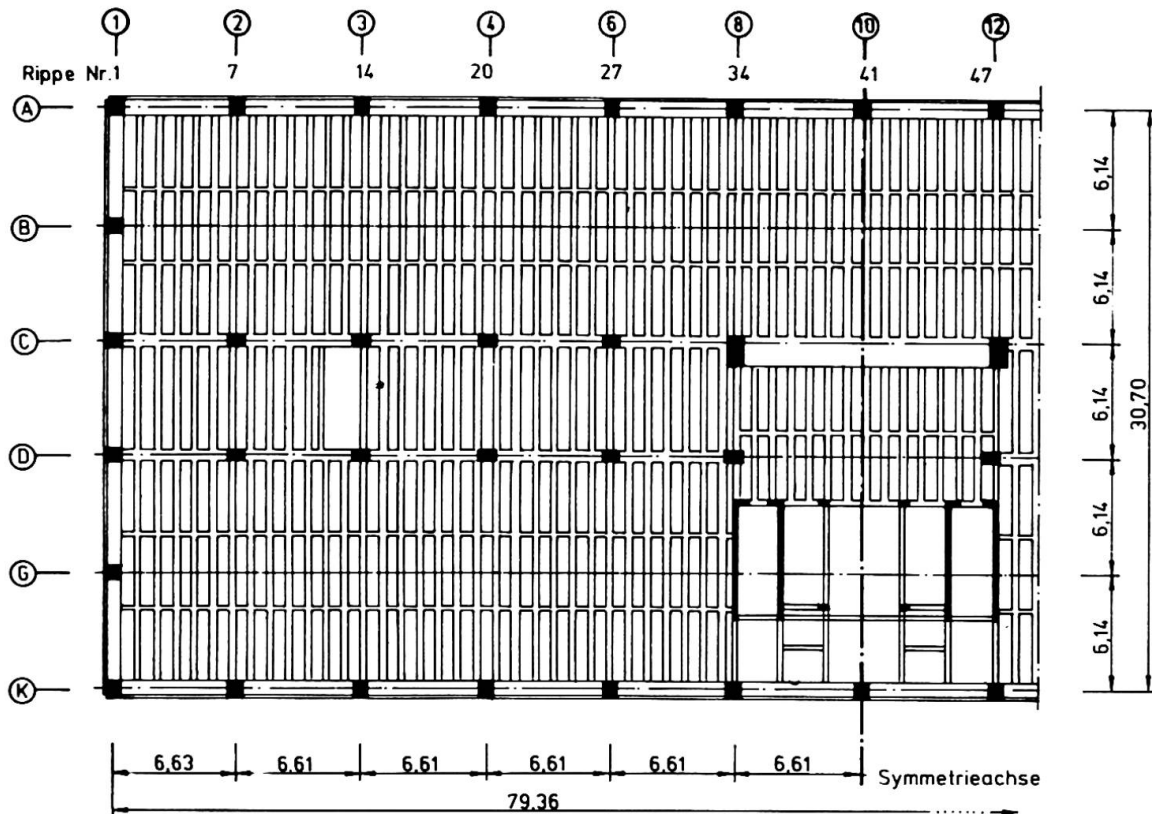
Bild 1: Untersicht einer Geschosdecke

Das vierzehnstöckige Büro-Hochhaus wurde in den Jahren 1976 bis 78 in Saudi-Arabien nach ACI-Code geplant und von einem asiatischen Bauunternehmer als Erstauftrag im Land errichtet. Es ist ein Stahlbetonskelettbau mit Flachgründung und Aussteifung über zwei Treppenhaukerne sowie über Stockwerkrahmen. Rippendecken spannen quer über drei Felder, s. Bild 1 und 3. Schwere Schäden mit z.T. progressiver Rißbildung in Decken wurden im Jahre 1981 festgestellt.

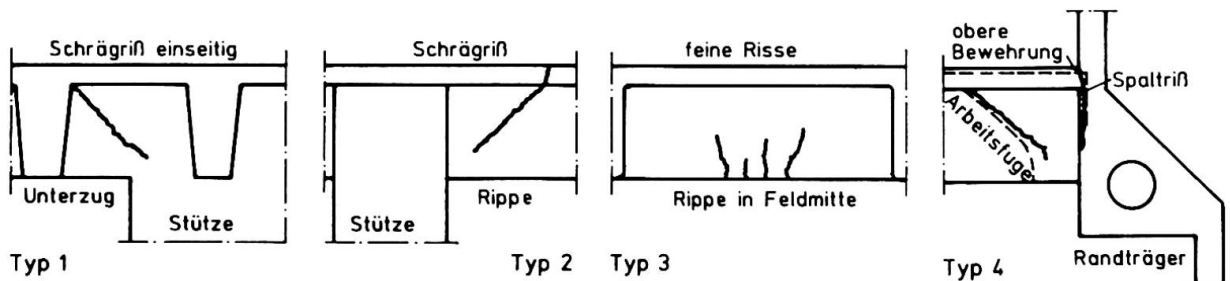
Bild 2: Typische Rißbilder der Rippendecke

- Biegerisse entsprechend Bild 2, Typ 3 in Feldmitte der Rippen mit Rißweiten bis zu 0,3mm ohne Überschreitung der Biegetragfähigkeit,
- breite durchgehende Risse mit Rißweiten bis zu 4mm in Längsrichtung der 10cm starken Deckenplatte außen neben dem Unterzug in Achse C wegen fehlender Dehnungsfuge,

- z.T. breite Schrägrisse im Auflagerbereich von Rippen im Bereich der Innenstütze (Bild 2, Typ 2) z.T. bis nahe an die Rippenunterseite mit höchster Gefahr für Schubversagen,

- Schubrisse in Rippen an den Außenträgern besonders an Arbeitsfugen, die unsachgemäß in Schubrißrichtung verliefen; außerdem war die Deckenkonstruktion am Randunterzug oben vertikal aufgespalten mit ca. 2mm Rißweite, s. Bild 2, Typ 4,

- an den inneren Längsunterzügen in Achse C und D neben den Stützen auf der einen äußeren Seitenfläche Schrägrisse gem. Bild 2, Typ 1 infolge Überbeanspruchung aus Querkraft mit Torsion,

- zahlreiche Betonester und unregelmäßige Trennlinien an Betonierabschnitten infolge fehlender Absperrungen, s. Bild 2, Typ 4.

Alle kritischen Risse wurden mit Glasplättchen oder Meßpunkten versehen und wöchentlich überprüft. An drei Rippen in Achse 3 wurde fortschreitende Schubrißbildung gem. Bild 2, Typ 2 gemessen; diese wurden sofort durch Stahlverbundträger gemäß Bild 2, A ersetzt.

- die Einspannbewehrung der Rippen in die Randträger falsch einbetoniert, wie in Bild 2, Typ 4 eingezeichnet, und dort ausreißt und
- für alle Bewehrungsabbiegungen zu kleine Biegeradien verwendet worden waren.
