Artikel: Pylône autoportant endommagé par suite d'un accident (Luxembourg)
Autor: Mauer, G.
DOI: <https://doi.org/10.5169/seals-19431>

11. Pylône autoportant endommagé par suite d'un accident (Luxembourg)

Expertise: Administration des Ponts et
Chaussées, Luxembourg
Bureau d'ingénieurs-conseils
Schröder & Associés,
Luxembourg

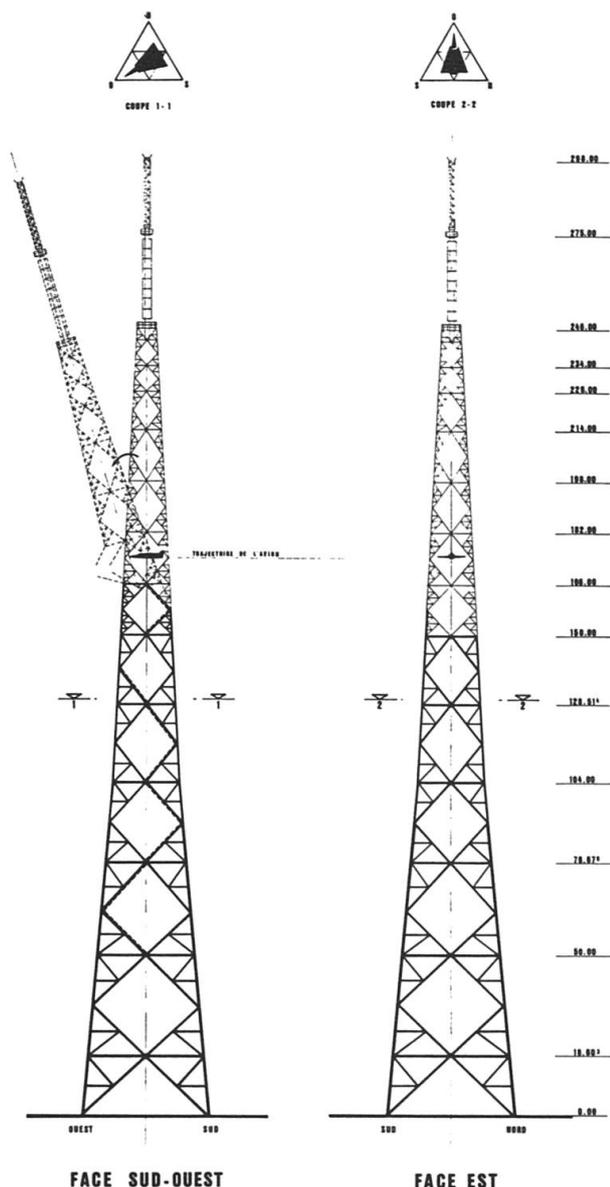
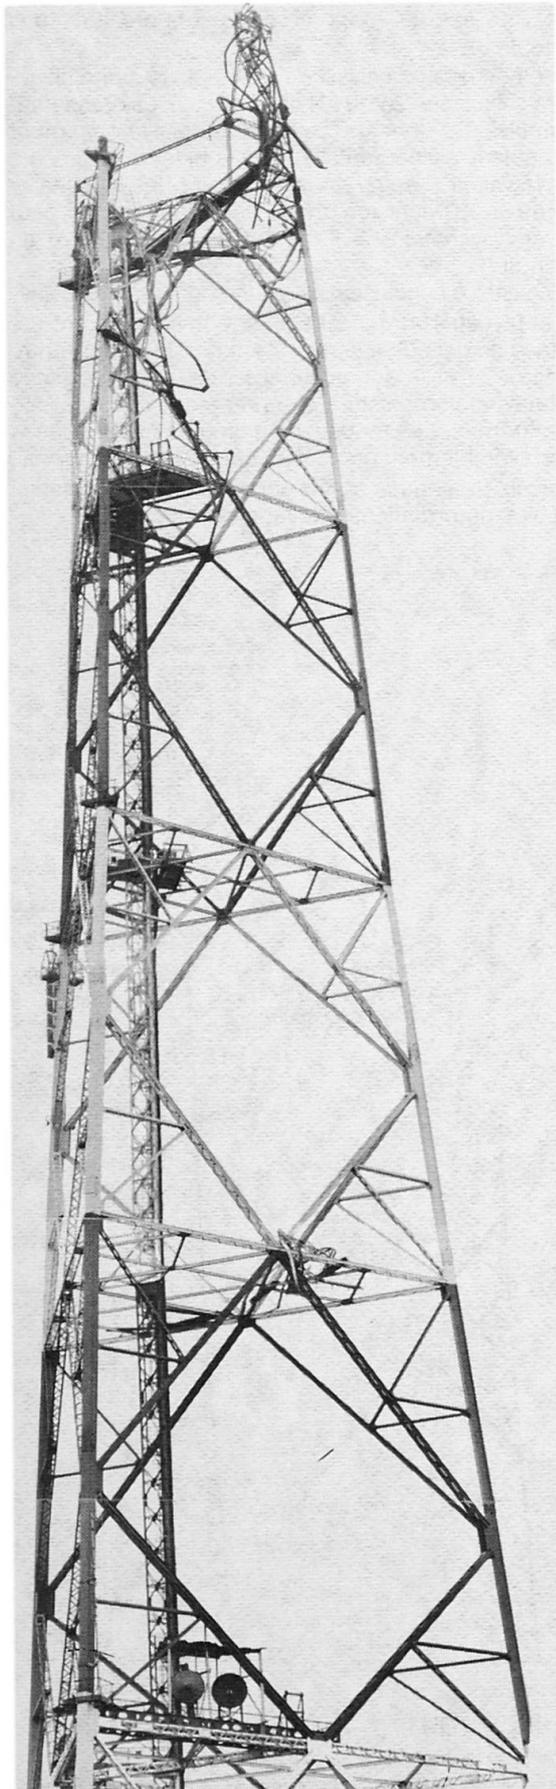
Entre le niveau 166 et 150 seulement 7 barres ont été sollicitées au-delà de la limite élastique de l'acier. Entre le niveau 139 et le sol, aucune barre n'a été sollicitée plus défavorablement que sous les conditions de services extrêmes. Les fondations n'ont pas été sollicitées plus défavorablement que sous l'effet d'un vent normal. Les calculs théoriques donnaient ainsi une confirmation aux faibles déformations relevées sur site.

- barres restées en place après l'accident
- barres ayant reçu des sollicitations sévères lors de l'impact
