**Artikel:** Instandsetzung und Verbreiterung der Brücke über die Grosse Erlauf in Purgstall (Österreich)  
**Autor:** Ortner, P.  
**DOI:** <https://doi.org/10.5169/seals-20921>

## 2. Instandsetzung und Verbreiterung der Brücke über die Grosse Erlauf in Purgstall (Österreich)

<b>Eigentümer:</b>	Land Niederösterreich Landesstrassenverwaltung, Brückenbau
<b>Baujahr:</b>	1872
<b>Instandsetzung:</b>	1980
<b>Entwurf:</b>	Dipl. Ing. K. Koncki, Zivil- ingenieur für Bauwesen, Wien
<b>Ausführende Firma:</b>	Bau- und Zimmermeister Ing. K. Grillnberger, Purgstall an der Erlauf
<b>Bauaufsicht:</b>	Abteilung B/2-D, Brückenbau, beim Amt der NÖ Landesregie- rung
<b>Bauzeit:</b>	7,5 Monate
<b>Verkehrsfreigabe:</b>	1980

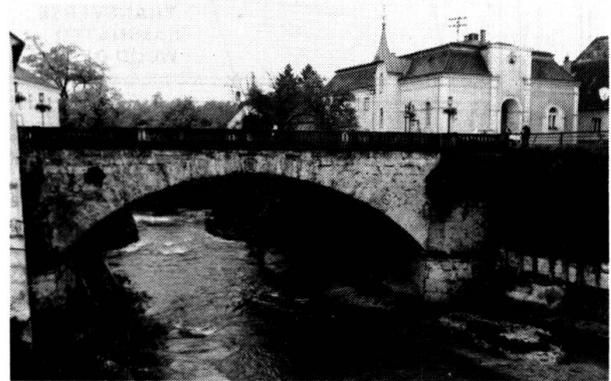
Poröser Kalkstein (Rauhacke), sehr guter Zustand, stark streuende Druckfestigkeiten von ca. 7 N/mm<sup>2</sup> bis ca. 20 N/mm<sup>2</sup>. Gewölbeoberseite verputzt, darüber zur Abdichtung ein 5 cm starker Lehmschlag. Fugenmörtel teilweise ausgewittert, die Festigkeit war nicht feststellbar; in den Bereichen der Auswitterung starker Pflanzenwuchs.

Bild 1 Brücke über der Grossen Erlauf in Purgstall, 1977

Aus Sandstein, an vielen Stellen rissig und abgewittert, nicht erhaltungswürdig.

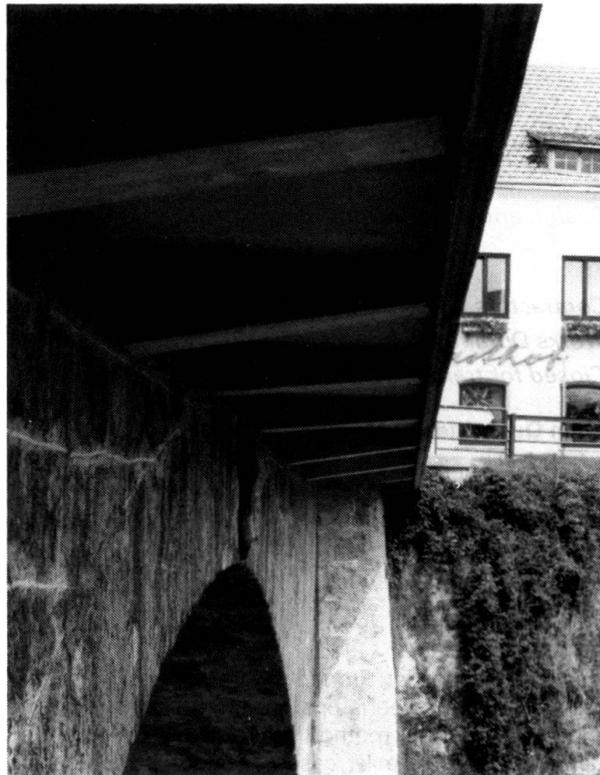
Bild 2 Auskragung von unten, 1988

Quer über die Bogenbrücke wurden auskragende Fertigteilbalken aus Stahlbeton der Güte B 400 verlegt, im Auskragungsbereich wurden Stahlbetonfertigteilplatten aufgelegt, auf die hernach im Verbund ein bewehrter Aufbeton zur Erzielung einer Durchlaufwirkung aufgebracht wurde. Im Fahrbahnbereich wurde über den Fertigteilbalken eine durchlaufende und lastverteilende Stahlbetonplatte auf elastischer Bettung hergestellt. Die neue Brüstung aus Stahlbeton wurde dem Original mit geringen Vereinfachungen nachgebildet. Die Pfeiler der Brüstung bestehen aus profilierten Stahlbetonhülsen, die über vertikal stehende verzinkte und über Bodenplatten am Tragwerk befestigte I-Profile gestülpt und ausbetoniert wurden. Eine dachförmige Abdeckung bildete den Anschluss nach oben. Der äussere Gesimsabschluss besteht aus profilierten Stahlbetonfertigteilen. Alle Sichtflächen wurden zur Anpassung an den Altbestand sandgestrahlt und die Betonteile deshalb mit einer erhöhten Betondeckung hergestellt.

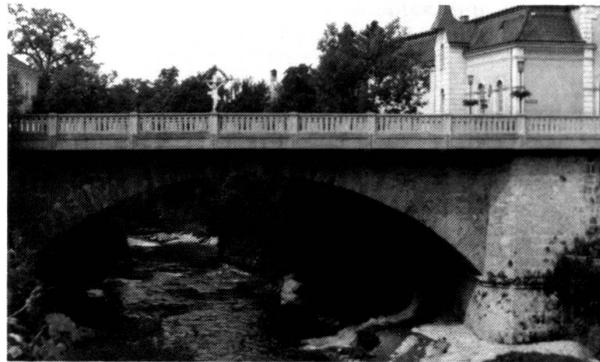
Bild 3 Brücke über der Grossen Erlauf in Purgstall, 1988

Für den Bau der Verbreiterung war eine Einrüstung nicht nötig, lediglich für die Beseitigung des Bewuchses und die Ausbesserung bzw. Herstellung der Verfugung des Quadermauerwerkes waren leichte Gerüste erforderlich. Der Fussgänger- und Radfahrverkehr über die Brücke war immer möglich.
