**Artikel:** Réparation du pont Tembembe (Mexique)  
**Autor:** Tourneur, Christian  
**DOI:** <https://doi.org/10.5169/seals-20931>

## 1. Réparation du pont Tembembe (Mexique)

<b>Maître d'ouvrage:</b>	<i>Secretaria de Comunicaciones y Transportes (SCT) Mexique</i>
<b>Bureau d'études:</b>	<i>Euro Estudios de Mexico</i>
<b>Entreprise générale:</b>	<i>Freyssinet de Mexico</i>
<b>Durée des travaux:</b>	<i>4 mois</i>
<b>Exécution:</b>	<i>1987 – 1988</i>

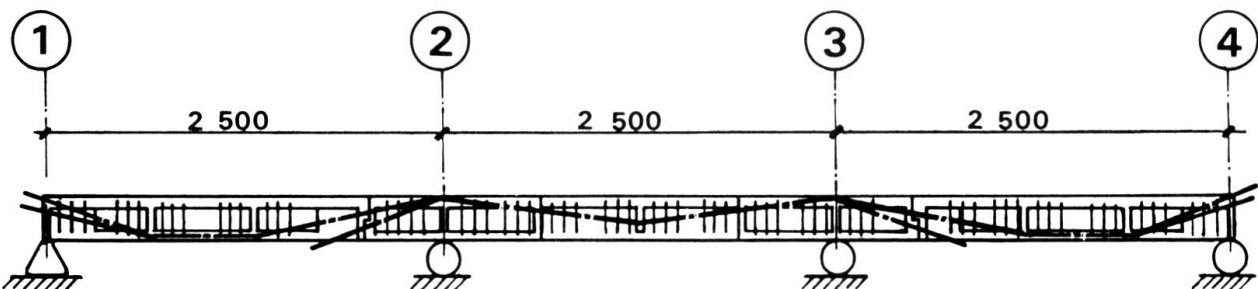
Section longitudinale, avant réparation

- des fissures de flexion et d'effort tranchant sur les nervures du tablier,
- des fissures verticales dans les diaphragmes transversaux,
- des articulations de cantilever bloquées,
- des fractures en zone d'appui de cantilever consécutives au non fonctionnement des articulations,
- des défauts de bétonnage sur talons de poutres,
- les murs garde-grève cassés par blocage des joints de dilatation.

Il fut décidé de transformer la structure discontinue en une structure continue pour faciliter la mise en œuvre de la précontrainte extérieure et à cause de la mauvaise exécution des appuis cantilever qui rendait difficile la réparation sans interrompre le trafic.

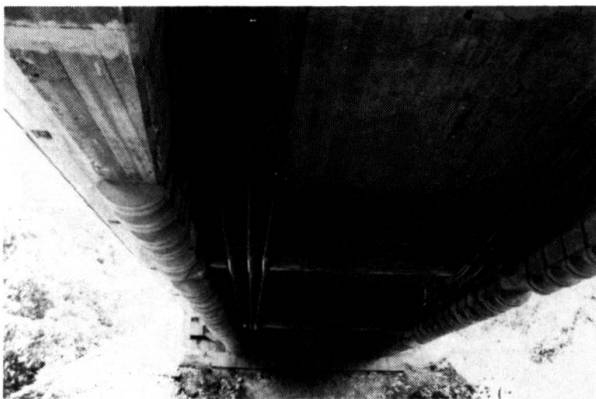
- Câbles extérieurs longitudinaux  
– Noter les déviateurs tubulaires.
- Etriers verticaux tendus  
– Noter les déviations sur bossages préfabriqués.

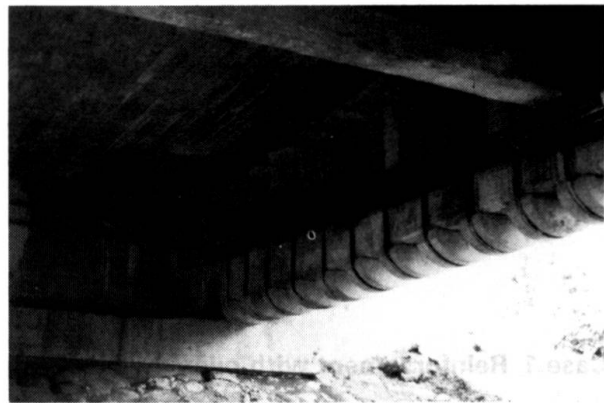
*Précontrainte extérieure de renforcement  
– Câbles longitudinaux et étriers tendus.*

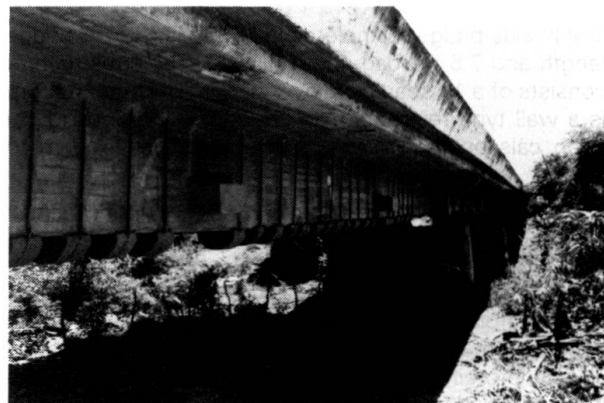
*Vue générale après travaux de renforcement.  
Précontrainte verticale par étriers tendus.*

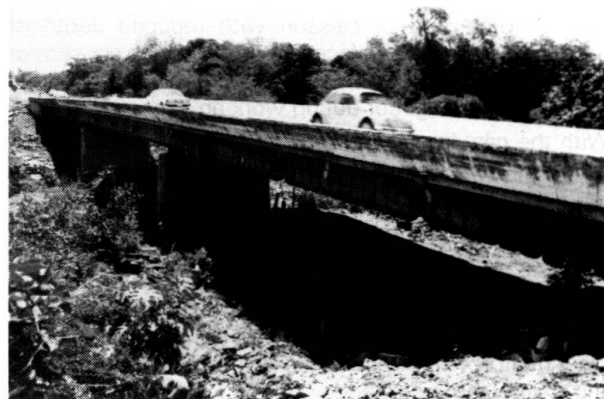
*Vue générale après travaux de renforcement.  
Noter les étriers verticaux tendus.*
