Zeitschrift: IABSE reports of the working commissions = Rapports des commissions de travail AIPC = IVBH Berichte der Arbeitskommissionen

Artikel: Le comportement en service des ponts dans les Alpes suisses

Autor: Rey, E.

Le comportement en service des ponts dans les Alpes suisses

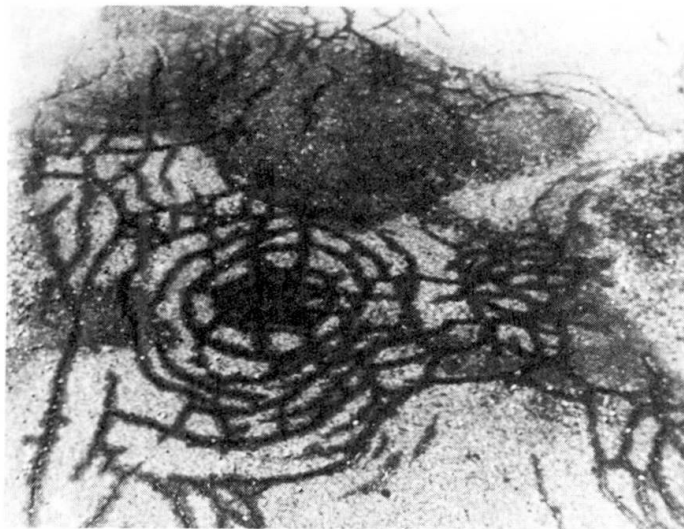
Fig. 3 Destruction du revêtement

Destruction du revêtement et du béton de structure due à l'action du gel et des fondants chimiques par suite du défaut d'un dispositif d'étanchéité (fig. 3).

Pont de Giustia à Marmorera, altitude 1684 m, route du Julier, section Bivio - Marmorera. Année de construction: 1958

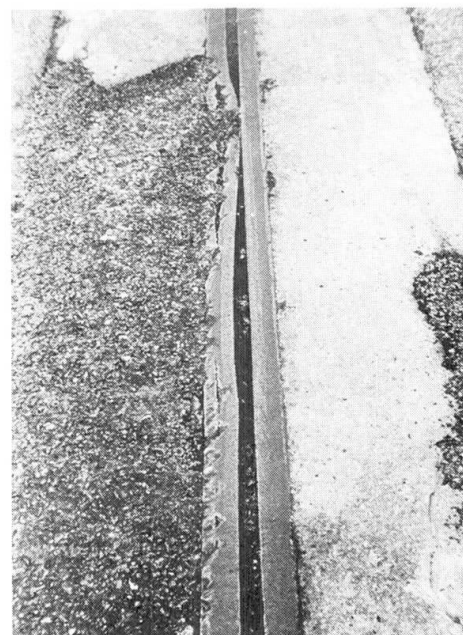
Fig. 10 Joint de dilatation endommagé

Les joints de dilatation en saillie sur le revêtement sont accrochés au passage par les lames des chasses-neige. Les joints de construction trop légère ne résistent pas aux sollicitations répétées du service hivernal (fig. 10).
