## Thermographie infrarouge appliquée à des bâtiments anciens

### Daniel LAURENS

Assistant  
Laboratoire Régional, C.E.T.E.  
Aix-en-Provence, France

L'investigation effectuée sur les palais communaux de RIMINI fournissent des exemples des possibilités de la méthode. Les photos des pages suivantes illustrent certaines particularités relevées. Les résultats sont qualitatifs mais la souplesse d'emploi du matériel permet de faire très rapidement une évaluation à distance, non destructive qui pourrait être utilisée pour optimiser d'autres mesures ou d'autres contrôles.

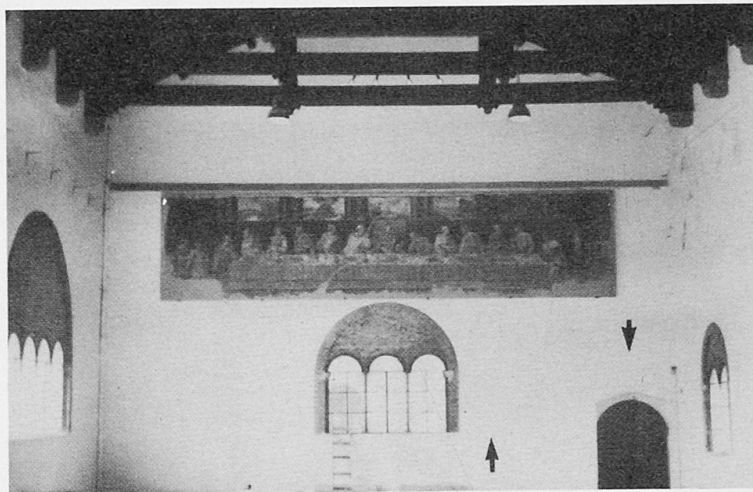
Fig. 2 Vue intérieure

La photo N°2 montre le mur Ouest de la Salle de Conseil. Sur cette photo sont repérés les emplacements des particularités relevés en infrarouge.

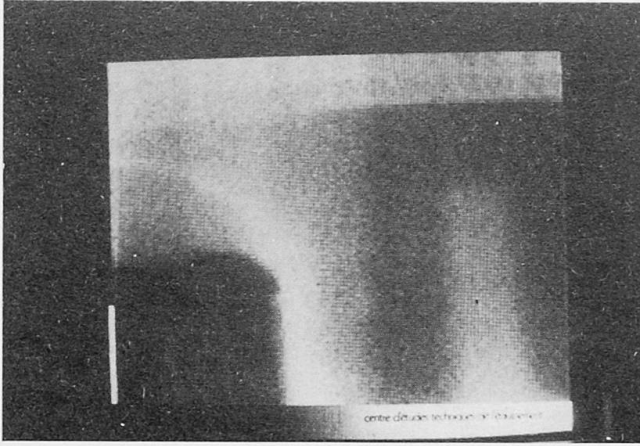
Fig. 3 Conduit de chauffage

De part et d'autre de la fenêtre située sous la fresque, on peut voir en infrarouge des marques claires verticales qui correspondent à d'anciens conduits de chauffage qui sont aménagés dans la maçonnerie. L'air enfermé dans ces cavités s'oppose à l'échange thermique avec la salle et en ces points la structure apparaît plus chaude.

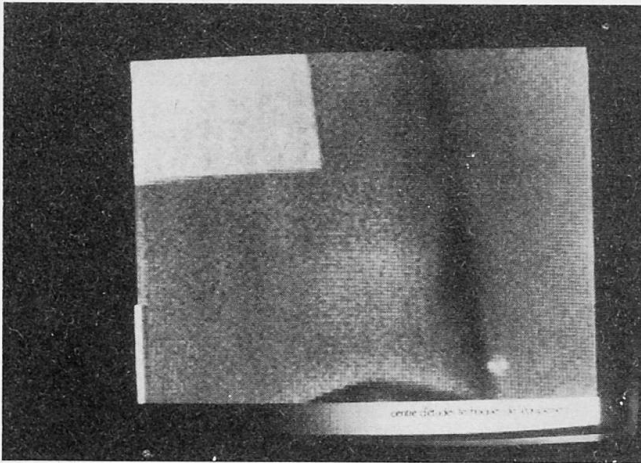
Fig. 4 Ouverture murée

Au-dessus de la porte repérée sur la figure N°2, l'image infrarouge révèle une hétérogénéité dont la forme fait penser à une ancienne ouverture murée

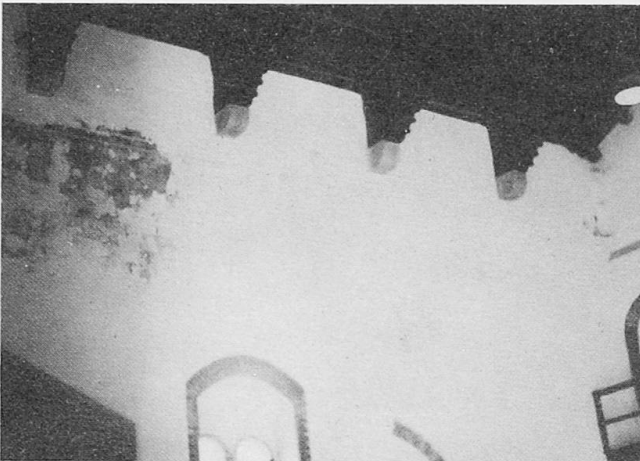
Fig. 5 Mur Nord dans le visible

La photographie du mur Nord dans le visible montre une marque d'humidité sur la partie gauche du document. Le reste de la structure semble sain.

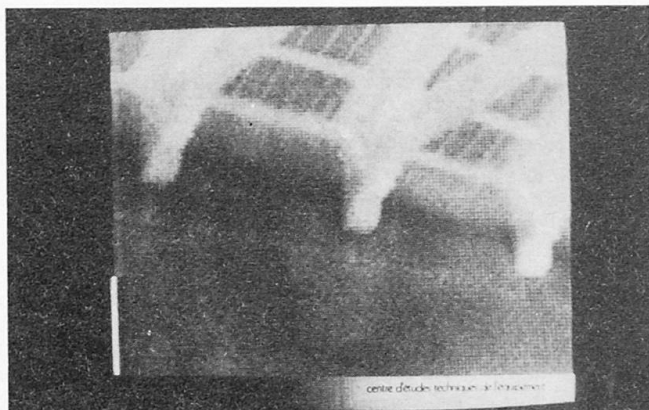
Fig. 6 Thermogramme du mur Nord

Les clichés infrarouge sur les mêmes parties de la structure révèlent la présence d'une trace rectiligne entre les corbeaux. Cette trace très bien délimitée fait penser à une poutre.

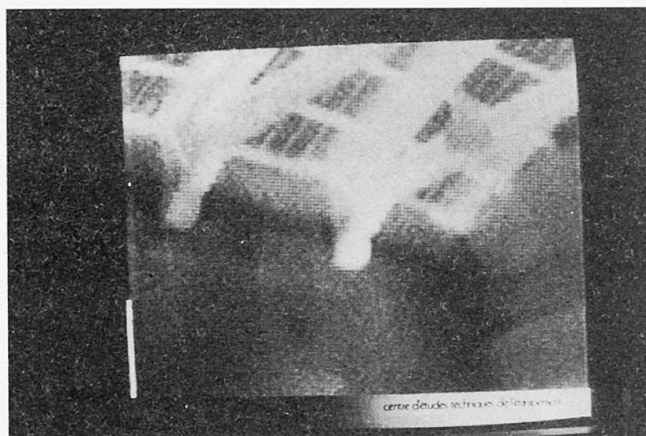
Fig. 7 Extrémité du mur Nord

On note que la marque observée se prolonge jusqu'au mur Est. La présence d'une zone sombre dans l'angle de la pièce révèle que cet angle est pollué par l'humidité.

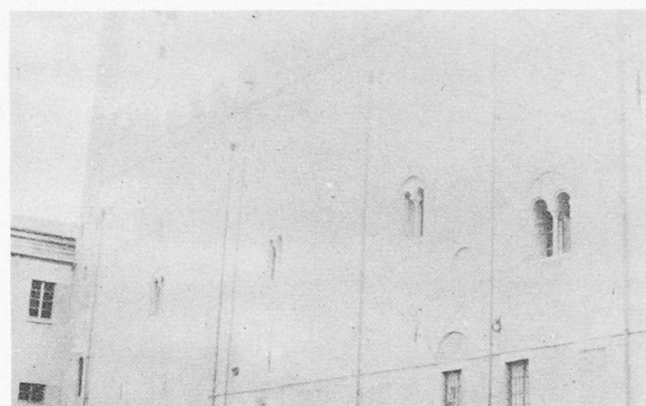
Fig. 8 Façade Nord

La photo ci-contre représente la façade Nord de l'édifice dont la Salle de Conseil occupe toute la partie supérieure. L'angle de la pièce montré sur l'image infrarouge précédente correspond à l'emplacement de la gouttière la plus à gauche.

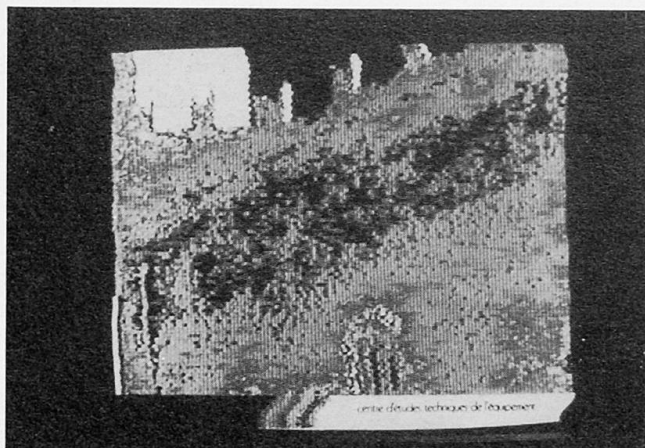
Fig.9 Traces d'humidité

La prise de vue infrarouge sur cette partie de la façade montre une zone sombre, localisée dans la partie supérieure du mur, qui révèle la présence d'humidité et confirme les constatations faites à l'intérieur.

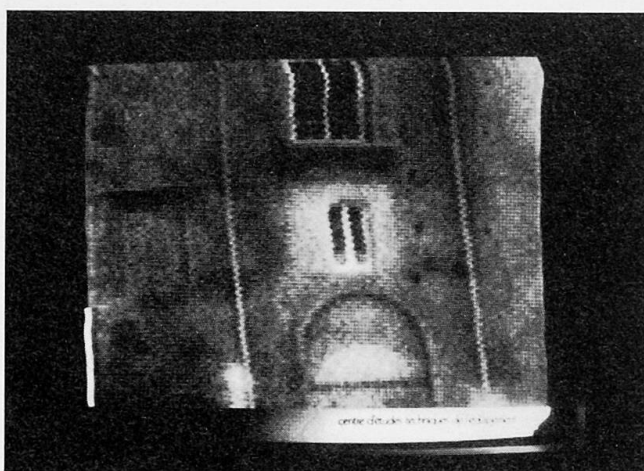
Fig.10 Différence de structure

Sur la même façade, ce point qui rayonne de façon importante correspond à un couloir de liaison entre deux bâtiments.

La nature du mur est certainement différente et il y a un point de chauffage sous la fenêtre.
