Dommages séismiques et réparation de la cathédrale de Guatemala

Cathedral of Guatemala - Seismic Damage and Restoration

P.E. MONDORF

José ASTURIAS

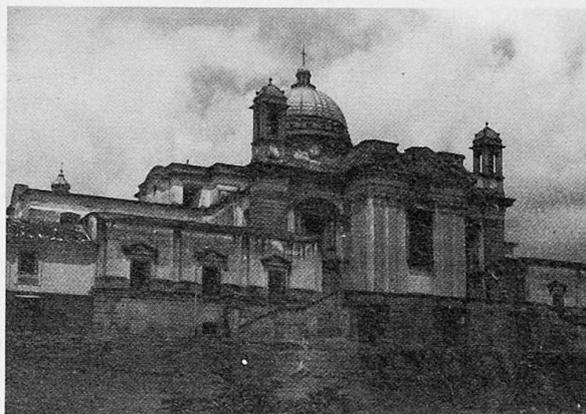
Fig. 2 Façade arrière 1978.

La façade arrière présentait des dégâts semblables à ceux de la façade principale. Les deux petits clochers se sont éloignés du centre du bâtiment, leurs liaisons en béton armé ont été déchirées et la maçonnerie sous-jacente s'était désagrégée.

Les réparations de la façade arrière comprenaient la continuation des tirants sur le toit et leur ancrage au moyen de barres d'acier dur fixées à une traverse en béton incrustée dans la façade à un niveau d'environ deux tiers de sa hauteur. Les petits clochers ont été attachés aux tirants par une poutre de liaison.

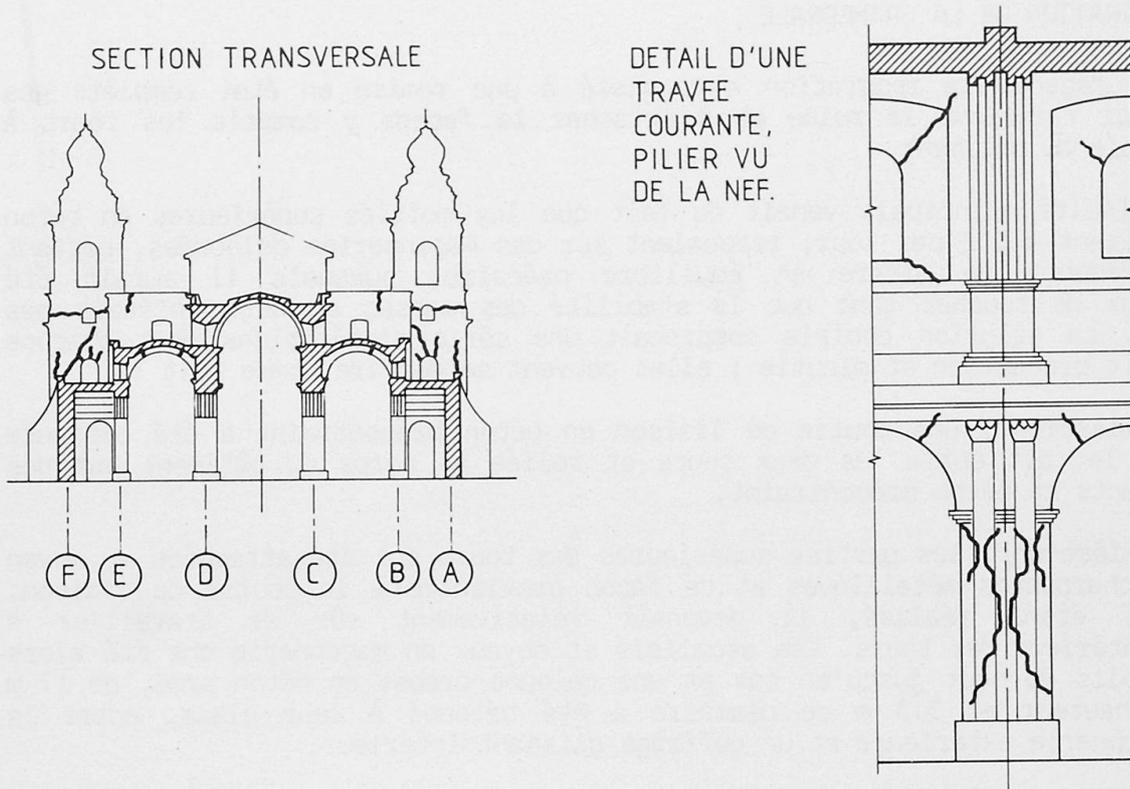
A l'intérieur de l'église, les dégâts étaient généralisés mais particulièrement forts vers les deux extrémités. Il y avait des fissures longitudinales dans les voûtes, des fissures radiales en arches, des fissures transversales tendant à séparer les extrémités du reste du bâtiment, des fissures circulaires autour des petites coupes et des fissures en X sur les façades des piliers séparant les nefs.

Fig. 6 Fissures typiques provoquées par le séisme de 1976.

Les réparations à l'intérieur de l'église ont consisté en la réparation des voûtes, arches, murs et piliers comprenant des travaux de pierre et de maçonnerie très étendus et le renouvellement d'enduits rendant à l'église son aspect esthétiquement agréable et rassurant.

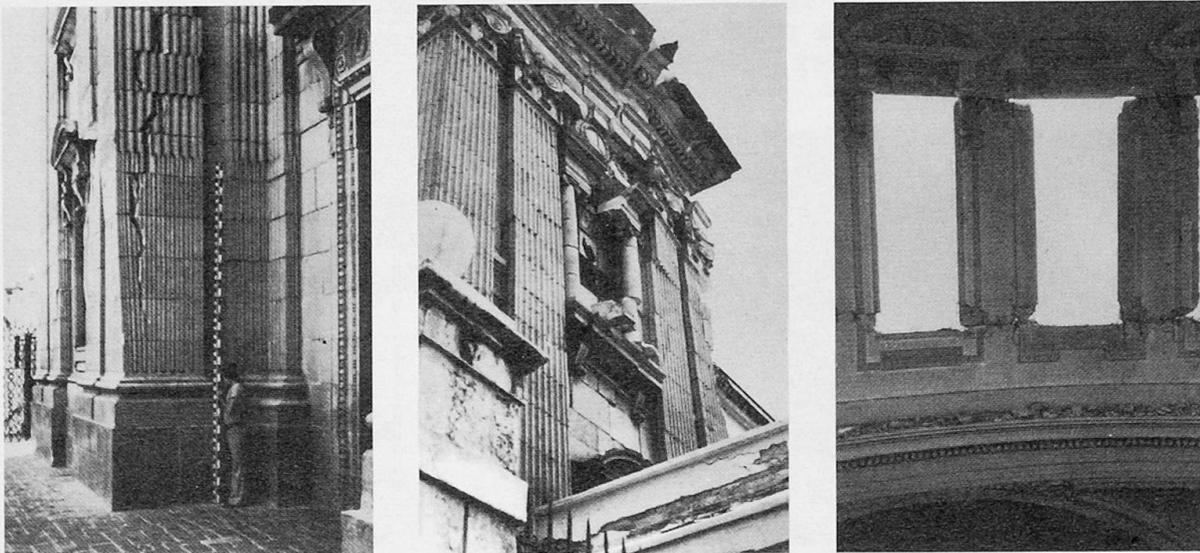
Les parties supérieures des tours en béton ont subi des translations d'environ 20 cm, les éloignant du centre du bâtiment, et des rotations de quelques degrés autour de leurs axes. Par suite de ces déplacements, les liaisons en béton armé entre tours et fronton central se sont rompues en traction, la maçonnerie s'est fortement désagrégée, les marches d'escalier sont tombées et les noyaux ont été cisailés. Les tours sont restées avec des défauts d'aplomb de 10 à 20 cm.

Le parement en pierre de taille était fortement disloqué sur les tours et sur de grandes zones de la façade. Un certain nombre de pierres sont tombées tandis que d'autres restaient en position très instable, surtout des pierres autour des ouvertures ou faisant angle. Sur les côtés des tours et du portique, de grandes fissures béantes se sont ouvertes mesurant jusqu'à 10 m de longueur et 15 cm d'ouverture, indiquant un fort mouvement de la partie supérieure dans le sens longitudinal.

Le dôme était intact mais tous ses supports étaient cisailés indiquant des balancements dans les deux directions.

Fig. 7-8-9 Dégâts 1976. Respectivement tour Nord, tour Sud, supports du dôme.

Pour la façade, la réparation a consisté à une remise en état complète des tours qui frisaient la ruine et à attacher la façade y compris les tours à l'ensemble du bâtiment.

Le dôme était en bon état mais ses supports devaient être remplacés ou réparés. Afin de se libérer de leur charge pendant les travaux, une charpente métallique a été montée sur le toit permettant le levage du dôme au moyen de 16 paires de vérins plats. Le dôme a été levé en avril 78 et par cette opération son poids a été déterminé à 510 T recoupant l'estimation à 10% près. Ensuite les murs cisailés ont été démolis par groupes et refaits, les colonnes ont été réparées et le dôme de nouveau assis dessus par vidange de boîtes à sable.

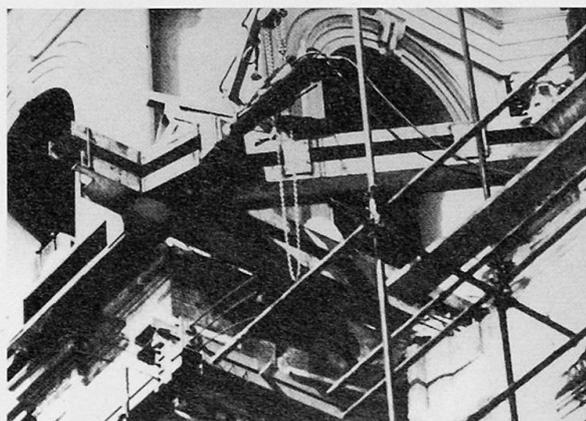
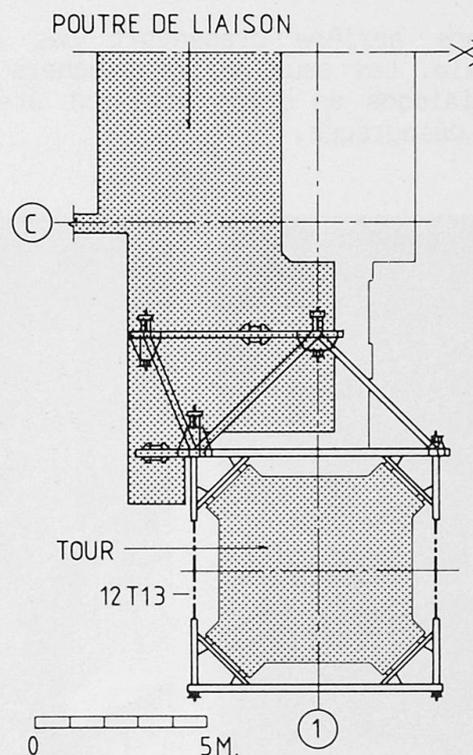
Fig. 10-11 Fixation provisoire des tours à l'aide de charpentes métalliques.

- Deuxièmement, les parties supérieures des tours ont été attachées au moyen de charpentes métalliques et de façon provisoire à la poutre de liaison. Ceci étant réalisé, il devenait relativement sûr de travailler à l'intérieur des tours. Les escaliers et noyaux en maçonnerie ont été alors démolis du haut jusqu'en bas et une colonne creuse en béton armé, de 17 m de hauteur et 3.5 m de diamètre a été bétonnée à leur place, entre la maçonnerie extérieure et un coffrage glissant intérieur.

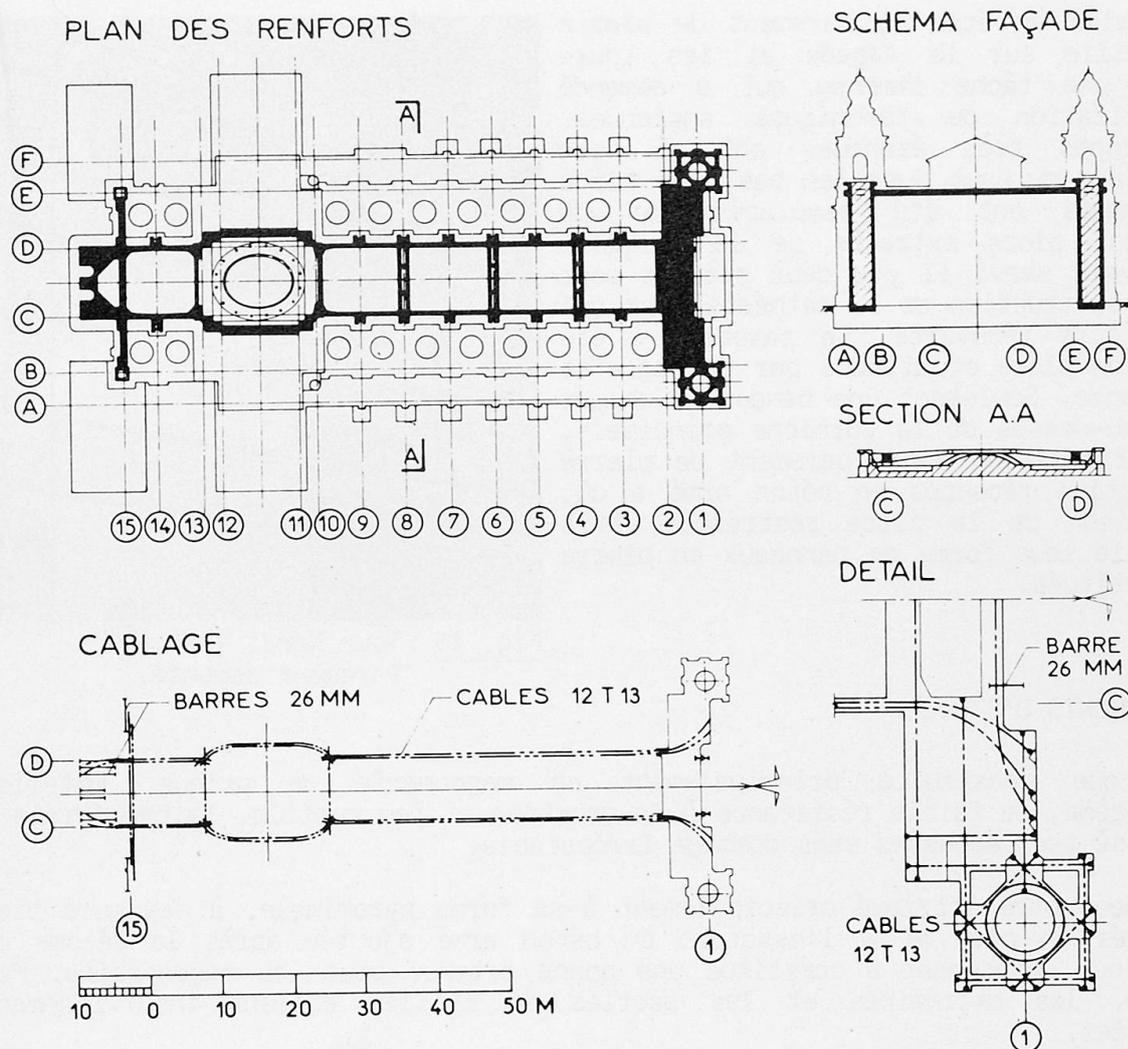
Fig. 12 Renforts en béton précontraint, réalisés en 1977-80.

- Premièrement, une poutre de liaison en béton précontraint a été bétonnée sur le toit entre les deux tours et reliée au corps du bâtiment par des tirants en béton précontraint.

- Troisièmement, les parties supérieures des tours ont été fixées de façon permanente à la poutre de liaison, ce qui demandait un travail minutieux en sous-oeuvre, comprenant démolition partielle de maçonnerie, mise en place de gaines et armatures, bétonnage, enfilage et mise en tension de câbles ancrés dans la poutre de liaison.

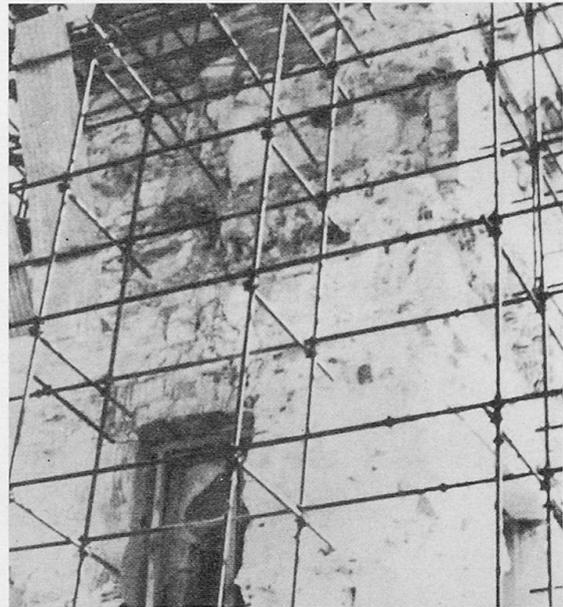
Fig. 13 Tour Nord, 1979.
Parement démonté.

La remise en état du parement de pierre de taille sur la façade et les tours était une tâche immense qui a demandé l'application de techniques anciennes. Des zones très étendues ont dû être démontées du haut jusqu'en bas, les blocs endommagés ont été remplacés par de nouveaux blocs extraits de la carrière qui avait servi il y a deux siècles pour la construction de la cathédrale et qui a dû être réouverte. Le parement a été remis en place et attaché par des agrafes de bronze. Seulement une bande sur chaque tour au-dessus de la corniche principale, à la transition entre parement de pierre et parties récentes en béton armé a dû, en raison de la place restreinte, être rétablie sous forme de panneaux en pierre reconstituée.

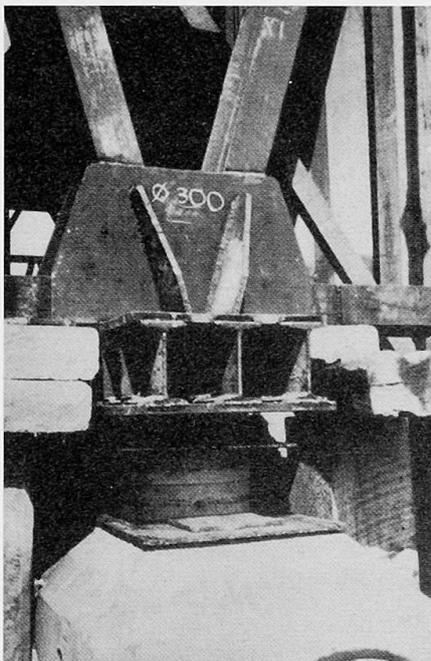
Fig. 14 Levage du dôme par vérins plats.

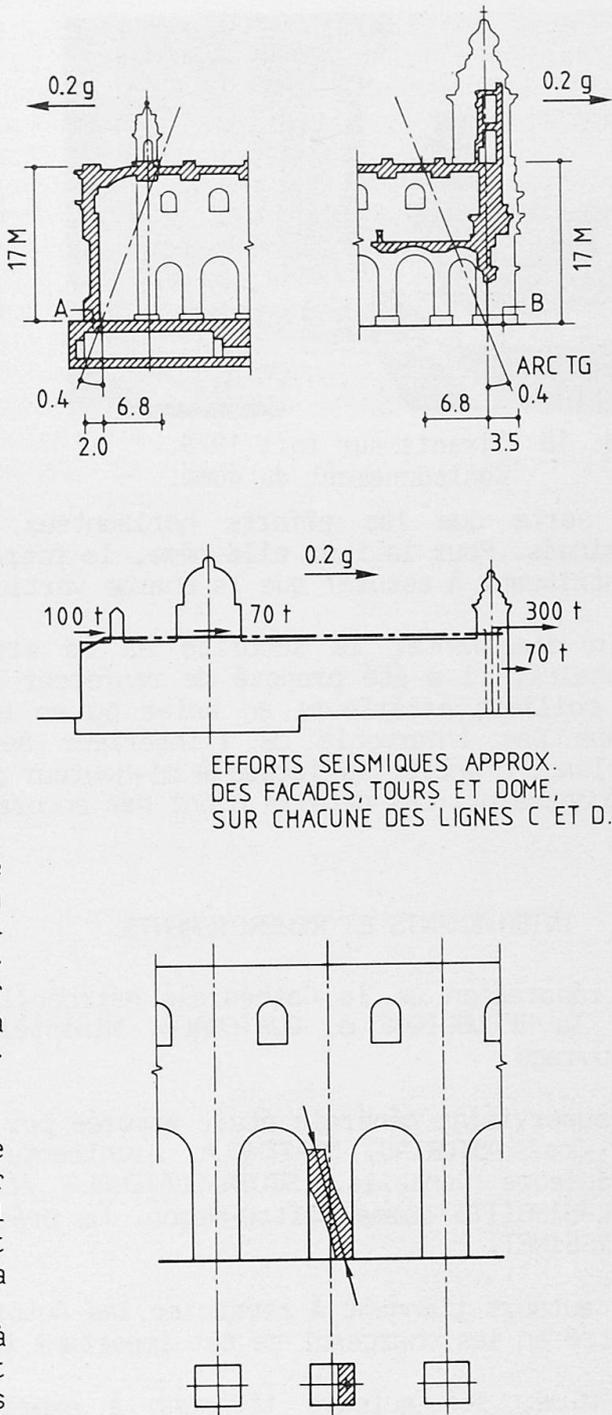
Fig. 15 Principes adoptés pour le renfort et schéma de transmission des charges.

Ces principes ont conduit à placer sur le toit de l'église en direction longitudinale, des tirants qui pour des raisons de sécurité vont d'une extrémité à l'autre. Ces tirants sont ancrés aux deux bouts et en des points intermédiaires. Pour le dimensionnement, et vérifiant de façon classique les équations de projection et de moment, nous avons considéré l'impact venant des masses situées au delà des lignes inclinées d'arc tg 0.4 avec la verticale commençant suffisamment à l'intérieur du mur pour permettre la transmission de la contrainte de compression correspondante (fig.15).

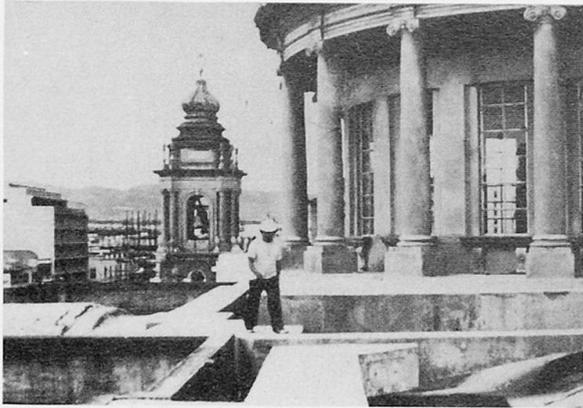
Fig. 16 Tirants sur toit 1979.
Contournement du dôme.

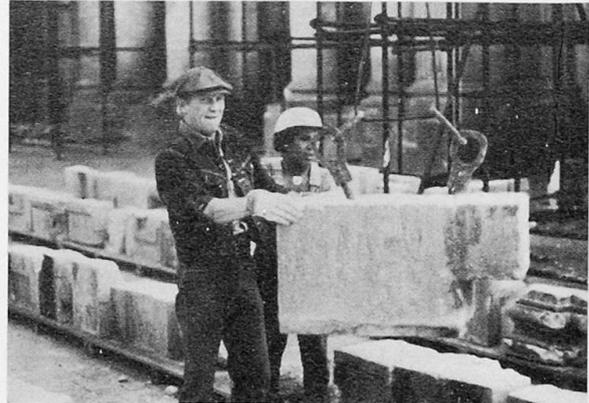
Fig. 17 Réfection du parement, 1979.
