Réparation de la couverture en voile mince d'un bâtiment

Repair of a Shell Roof Structure

Pierre XERCAVINS

Ing.-conseil
Freyssinet Int.
Boulogne, France

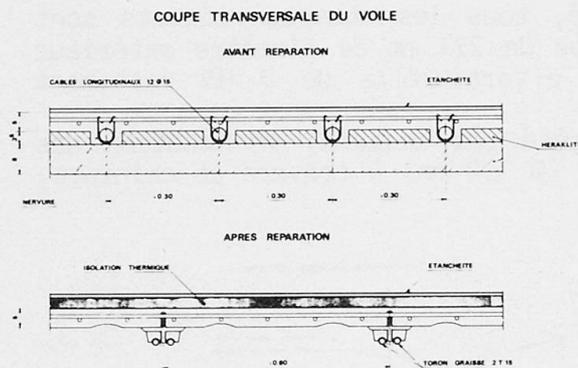
Fig. 3

Quant aux câbles longitudinaux, des 12 $\varnothing 5$ à entr'axe moyen 0.30 m, on devait les inclure dans des nervures non prévues au projet initial, nervures obtenues par écartement des panneaux de fibres agglomérées sur lesquelles le voile était bétonné (une lère couche de panneaux jointifs assurant une isolation thermique générale, cachant entièrement le voile en béton). Le logement des câbles longitudinaux dans les nervures laissait la place dans le voile mince de 5 cm pour un ferrailage de répartition assez dense. Les panneaux de fibres étaient suspendus au voile par des épingles en acier galvanisé $\varnothing 3$ mm (fig.3).

Chaque bande est ainsi appuyée sur 2 torons T 15, que les réactions de courbure appuient sur le voile par l'intermédiaire de petites cales en béton de fibres régulièrement distribuées tous les 1.50 m , cette distribution ayant été retenue parce qu'il était impossible de créer un appui continu propre en intrados du voile, ne risquant pas de blesser la protection des torons (fig.3).

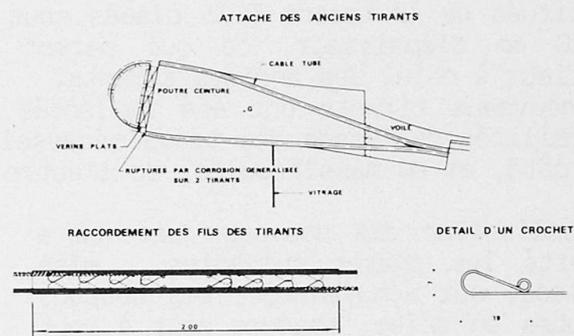
Fig.4

Les premiers examens faits ont décelé une corrosion avancée avec rupture d'un certain nombre de fils d'un tirant, en partie basse du joint, côté selle de traction (fig.4). Par contre, quelques sondages faits en intrados de la voûte donnaient une vue rassurante des câbles longitudinaux, laissant à penser qu'il y aurait tout au plus à réinjecter ces câbles, opération maintenant supposée classique.

Le premier examen n'avait fait apparaître qu'un défaut grave de protection des câbles d'un tirant à sa pénétration en intrados de la ceinture, au droit du joint de vérinage : absence d'injection en une zone exposée en façade, d'où corrosion ordinaire, mais généralisée, des fils en acier \varnothing 5 mm, avec rupture d'un certain nombre d'entre-eux.

Le client ayant manifesté le désir d'une véritable "remise à neuf" de la structure, il a été décidé une substitution complète des câbles de précontrainte et des tirants, et l'exécution d'une protection thermique au-dessus du voile, afin de réduire les risques de condensation interne.

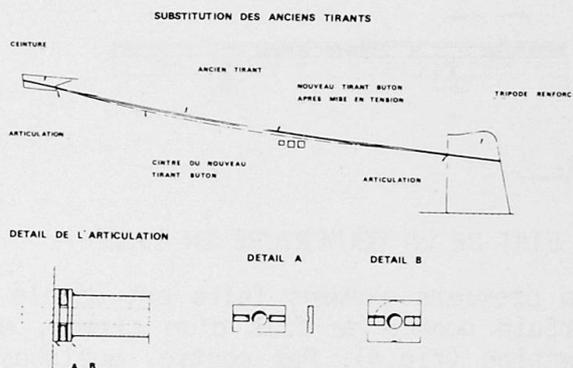
Fig.5

Pour les tirants les plus longs (1 et 6 longueur = 45 m), la flèche était de 51 cm à la construction, et 26 cm au décintrement, variation de flèche accompagnée d'une rotation importante, 2 %, à la liaison avec la ceinture. Déformation maximale en plan de la ceinture 3 cm.

Aussi a-t-on réalisé cette liaison sous forme d'articulation (fig.5). Les articulations métalliques devenues inutiles en service ont toutes été bloquées par bétonnage.

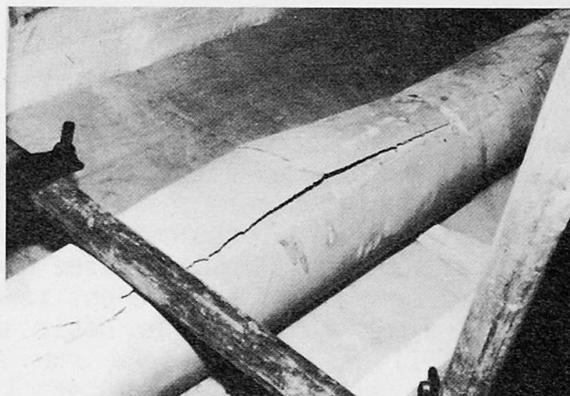
Fig.6 Eclatement du mortier à la coupe des tirants

Pour éviter ce dernier risque jugé le plus dangereux, nous avons dégagé le tirant de son mortier d'enrobage sur une longueur de 5 m, suffisante pour résorber si besoin par déformation plastique l'allongement élastique de 10 cm donné à la construction des tirants. La rétraction observée des premiers fils coupés, de l'ordre de 1,5 cm, correspond bien à la déformation élastique de ces fils sur la longueur libre. Cette rétraction est allée en croissant avec le report de compression par adhérence sur les parties latérales du tirant provoquant en fin de coupe un éclatement progressif du mortier (fig.6).

On a coupé les fils au disque de tronçonneuse et au chalumeau. Cette solution qui s'est avérée très pratique a été retenue après comparaison des 2 méthodes. La coupe des fils a permis de "retrouver" l'accourcissement élastique correspondant à l'allongement communiqué au tirant il y a 28 ans, à la précision des mesures.

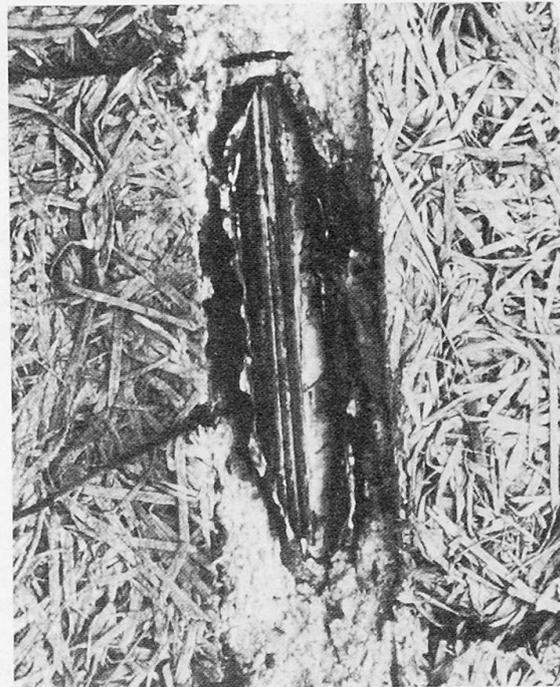
La dépose, d'abord partielle de la lère couche de fibres agglomérées, montrait qu'on ne pouvait pas proposer une réparation valant neuf, et pouvant être garantie comme telle par les assurances, basée sur la pérénité de la précontrainte ancienne, quand bien même aucune rupture n'était constatée sur ces câbles. En effet, les barrières de protection de ces câbles étaient devenues illusoires : (fig.7)

- l'enrobage des câbles était souvent pratiquement nul, ce qui ne se voyait pas sous les panneaux de fibres,
- ou avaient disparu : la gaine en feuillard mince aggrafé de 0.2 mm était réduite à l'état de dentelle, par corrosion,
- Quant à l'injection, elle était très fragmentaire, et il nous semblait impossible de rétablir une protection efficace sur des câbles soumis à une corrosion encore superficielle, mais assez généralisée, sauf zones correctement injectées.

Fig.7 Vue d'un câble bien injecté après dépose du 1er panneau de fibres

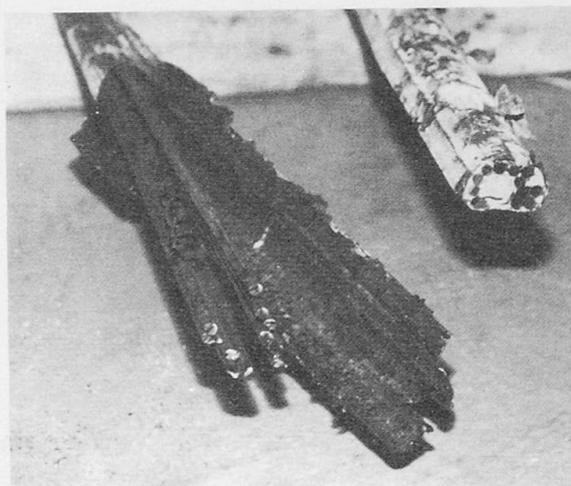
Au bout de 28 ans, nous n'avons pas trouvé de fils rompus malgré une corrosion plus ou moins généralisée, et bien sûr l'absence de corrosion dans les zones injectées (fig.10).

L'absence d'injection locale, mais fréquente, est essentiellement due à la non-étanchéité des gaines en feuillard très mince utilisées à l'époque (0.2 mm), et à l'enrobage souvent quasi inexistant des gaines, au contact des panneaux de fibres entre lesquels elles avaient été disposées : des plaques de mortier très analogues au "coulis" d'injection ont été trouvées en effet un peu partout entre les 2 couches de panneaux de fibres, mortier qui certainement a contribué à éviter la chute des panneaux malgré la corrosion des épingles de suspension, mais qui n'était plus où on supposait l'avoir injecté ...

Fig.10 Etat des câbles 12 \varnothing 5 selon injection après 28 ans

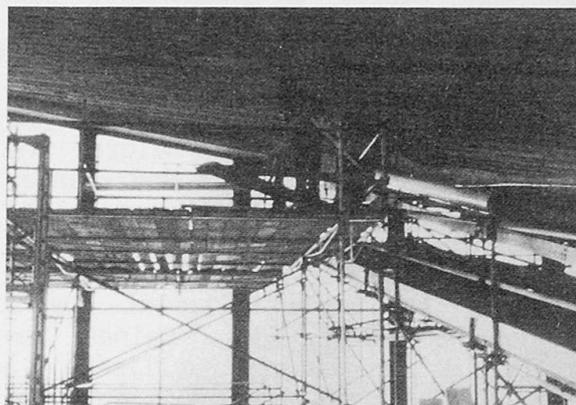
Fig.12 Vue intérieure partielle en cours de travaux
