Restauration d'une chapelle à Uccle, Bruxelles

Rehabilitation of a Chapel in Uccle, Brussels

Jean-Louis HILDE

André JAUNIAUX

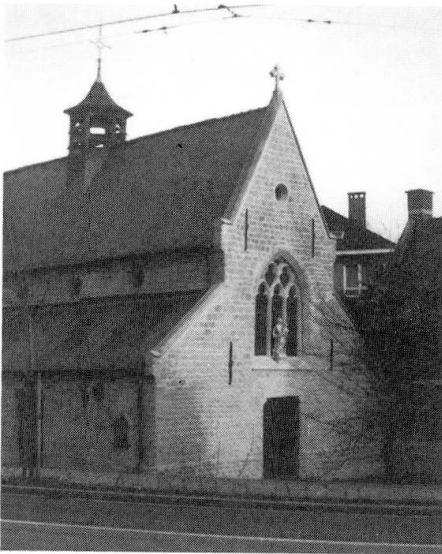
Fig. 1 - Vue de la Chapelle

La figure 1 montre l'ensemble de l'édifice.

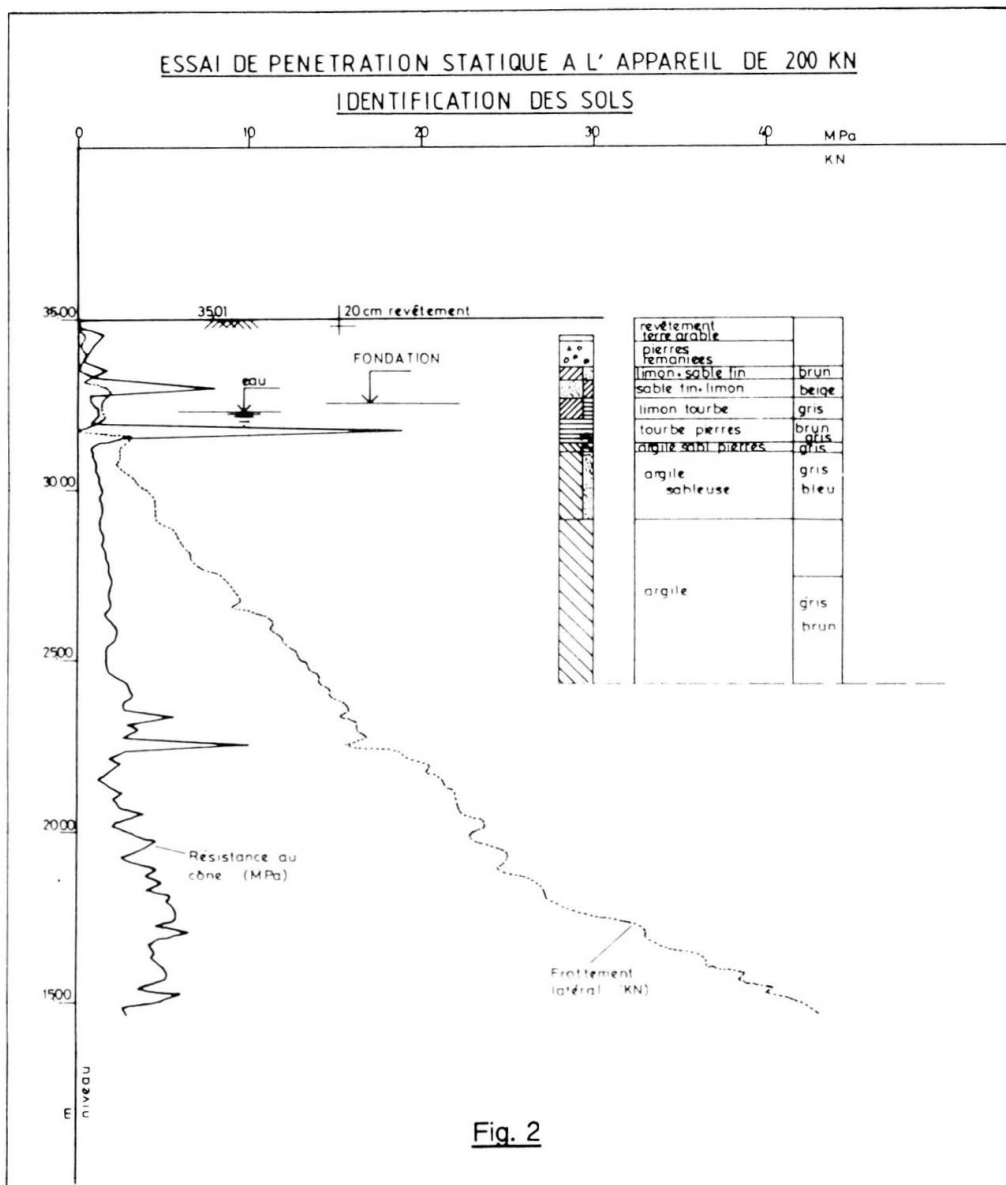
Deux essais de pénétration statique (CPT - 200 kN) ont mis en évidence un sol de très mauvaise qualité sur les 7 premiers mètres sous les massifs de fondation existants (résistance à la pointe $C_{kd} < 2$ MPa) et la présence sur les 5 m suivants d'une couche d'argile dont le C_{kd} dépasse un peu 3 MPa et dont le frottement s'accroît rapidement.

La figure 2 reprend les résultats d'un essai de pénétration ainsi que la succession des premières couches de sol identifiées lors du forage voisin.

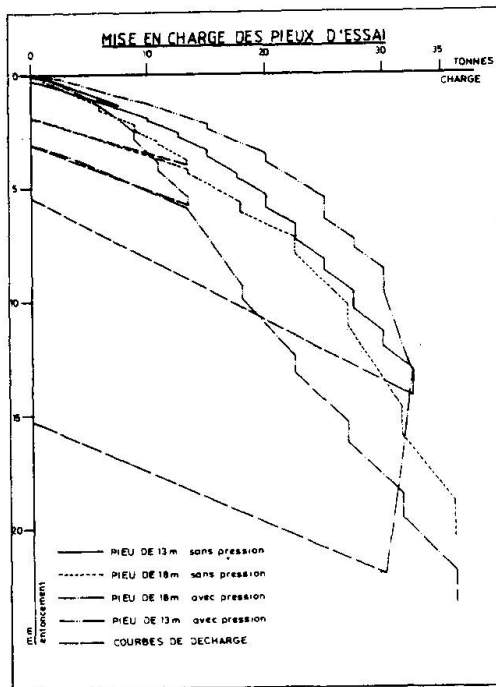
Fig. 4

La figure 4 montre les résultats de ces essais.

La comparaison des diagrammes effort-enfoncement mesurés a surpris en montrant que les pieux de 18 m se comportaient moins bien que les pieux de 13 m et que le bétonnage sous pression n'apportait aucune amélioration sensible des résultats.

Comme le pieu d'essai (2) présentait un enfoncement de 1,7 mm pour une charge de 90 kN et une sécurité vis-à-vis de la rupture supérieure à 3, le pieu de 13 m de long bétonné gravitairement a été retenu pour l'ensemble de la fondation.
