**Artikel:** Restauration d'une chapelle à Uccle, Bruxelles

# Restauration d'une chapelle à Uccle, Bruxelles

Jean-Louis HILDE Ingénieur Civil Bureau de Contrôle SECO Bruxelles, Belgique

André JAUNIAUX Ingénieur Civil SIETCO SA Bruxelles, Belgique

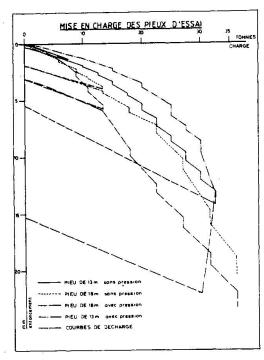
<u>Fig. 4</u> <u>Fig. 5</u>

La figure 4 montre les résultats de ces essais.

La comparaison des diagrammes effort-enfoncement mesurés a surpris en montrant que les pieux de 18 m se comportaient moins bien que les pieux de 13 m et que le bétonnage sous pression n'apportait aucune amélioration sensible des résultats.

Comme le pieu d'essai (2) présentait un enfoncement de 1,7 mm pour une charge de 90 kN et une sécurité vis-à-vis de la rupture supérieure à 3, le pieu de 13 m de long bétonné gravitairement a été retenu pour l'ensemble de la fondation.
