# Stabilité du chœur de la cathédrale de Quimper

## Stabilité du Choeur de la cathédrale de Quimper

### Benjamin MOUTON

Architecte en Chef  
Ministère de la Culture  
Paris, France

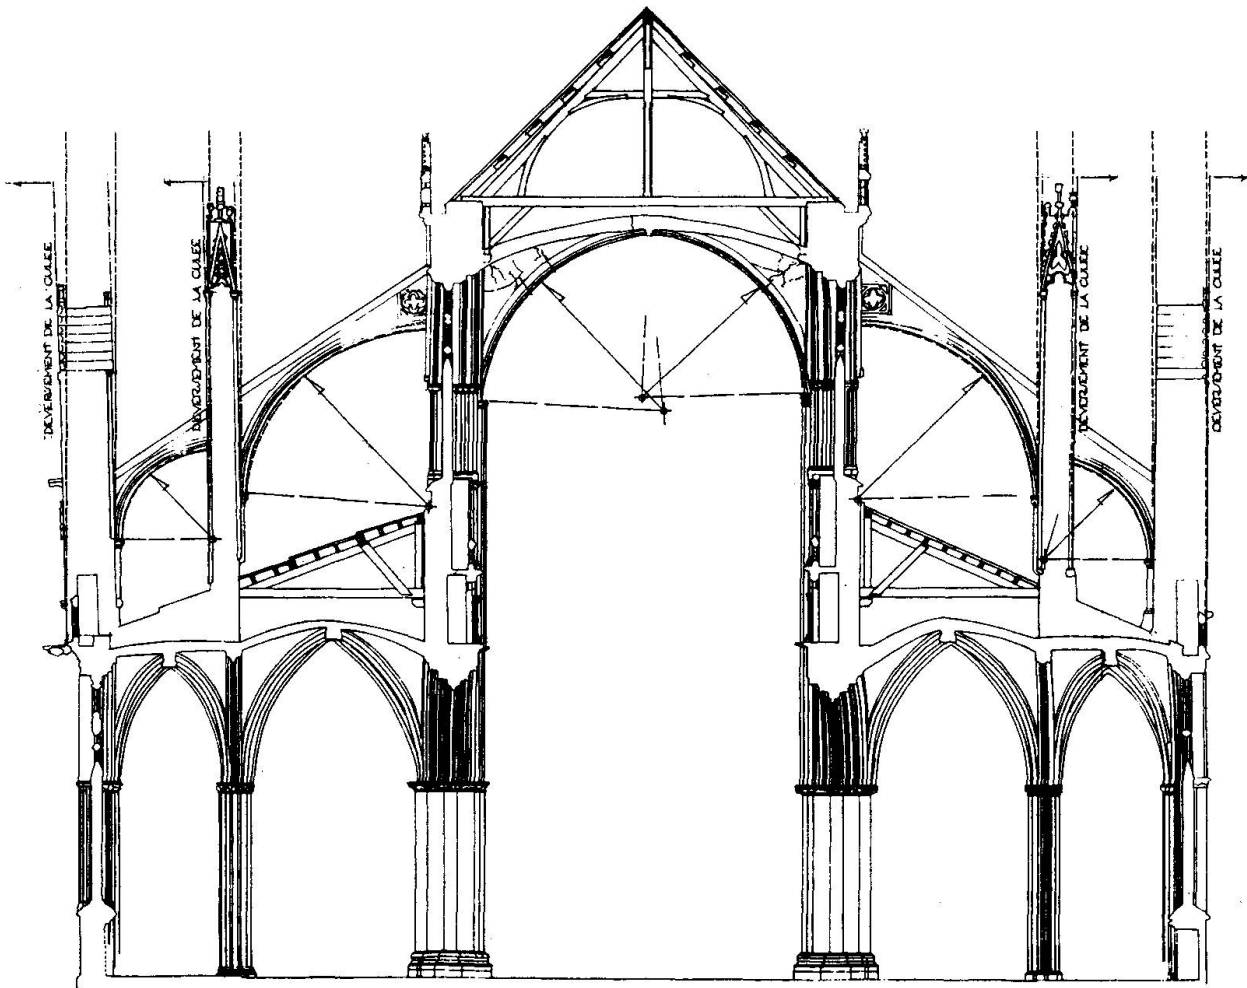
ETAT DES DEFORMATIONS

Les relevés stéréophotogrammétriques entrepris peu après (1985) montrèrent des déformations, qui pouvaient être interprétées de deux façons :

- déformations des maçonneries au moment du décintrage des arcs et de la prise des mortiers. Ce serait le cas très probable des voûtes du haut chœur par exemple, dont les déformations ne s'expliquent par aucun mouvement spécifique ;
- déformations dues à des affaissements et des défaillances : arcs déprimés, appuis déversés : c'est le cas en particulier des arcs boutants et des culées qui les épaulent. Ces désordres peuvent être actifs.

En particulier, on a pu noter un important déversement de la culée externe des arcs boutants, alors que le mur gouttereau des chapelles situé en dessous, avait gardé sa verticalité.

- Stabilité défaillante de la culée externe, avec sortie de résultante au niveau du chéneau de toiture du bas côté, ce qui explique l'articulation observée dans les alignements des aplombs extérieurs, (révélée par la stéréophotogrammétrie). Ce phénomène est accentué par le fait que, contrairement à la manière couramment adoptée dans l'architecture gothique, (ce qui fut le cas à Quimper dans la nef), les culées externes du chœur ne sont pas prolongées vers le bas par un contrefort, mais s'appuient sur une corniche qui est en porte à faux et aggrave l'effort au déversement. Par effet en chaîne, des désordres sont apparus naturellement sur les arcs boutants et la voûte du chœur. Mais les valeurs quantitatives sont de faible importance, ce qui a permis à l'ouvrage d'absorber ces excédents.

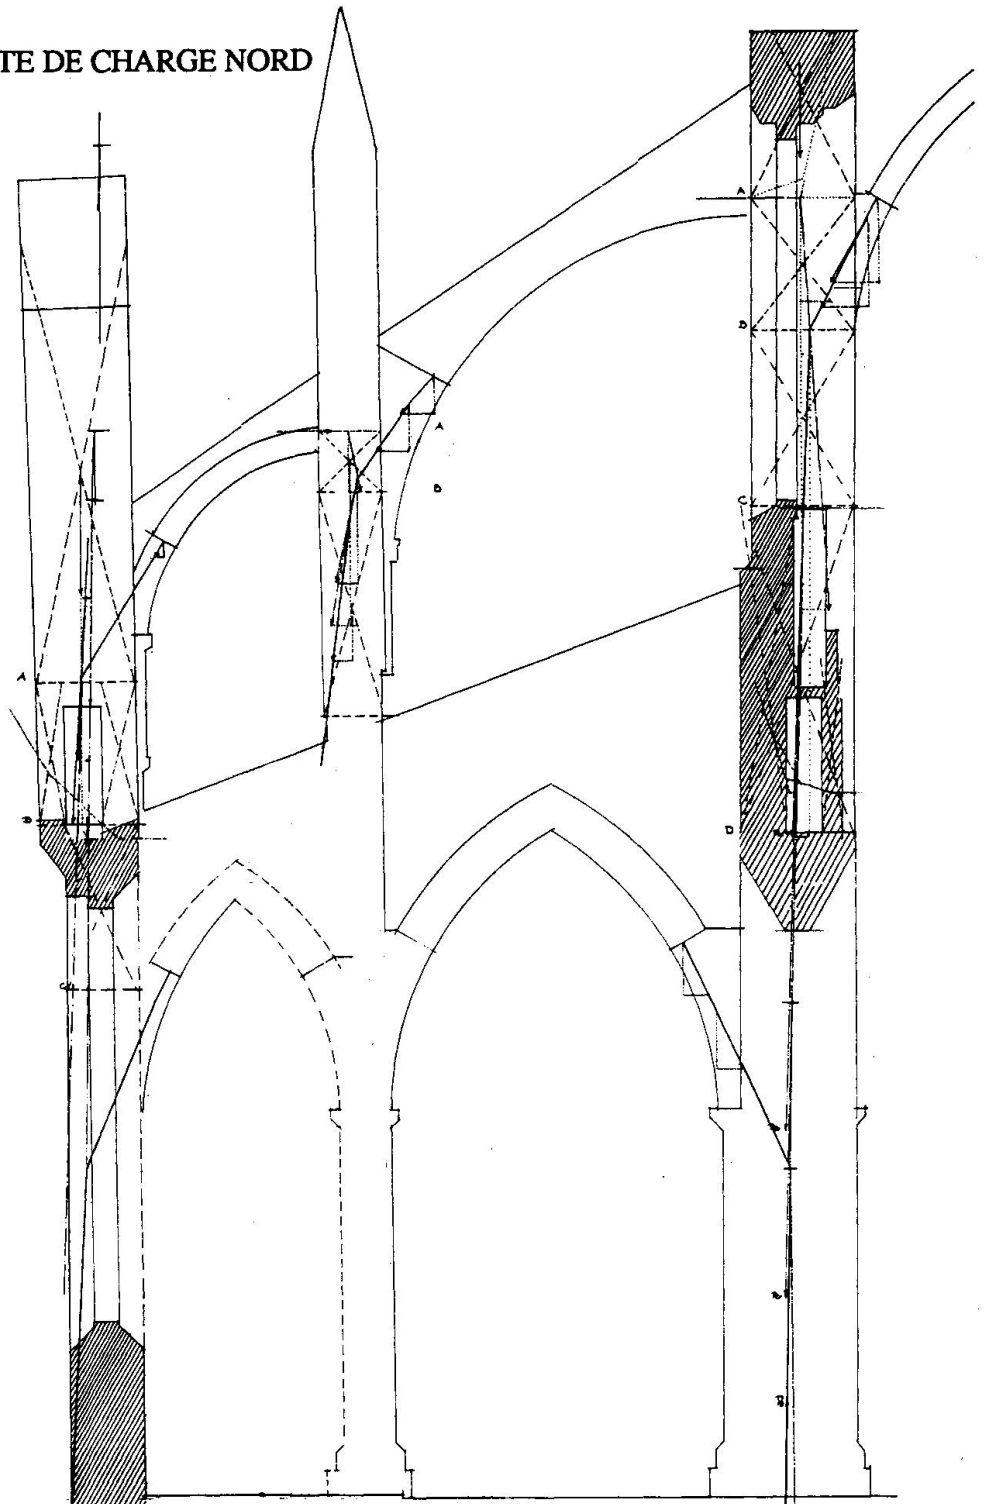
### SYNTHESE DESCENTE DE CHARGE NORD

- Stabilité excellente des voûtes du chœur contrebutées par les arcs boutants. La résultante passe par le tiers central en pied de pile.

- Stabilité limite de la culée médiane d'arcs boutants. La résultante passe à l'aplomb du parement externe, au pied de la culée. Mais le mur diaphragme de séparation des chapelles qui monte jusqu'au comble de bas côté, peut assurer un épaulement satisfaisant de la culée.
