L'effondrement du quai du trait de Baye à Montreux survenu le 19 mai 1891: étude géologique et technique

L'EFFONDREMENT

Etude géologique et technique.

Par le Dr HANS SCHARDT, géologue, prof.

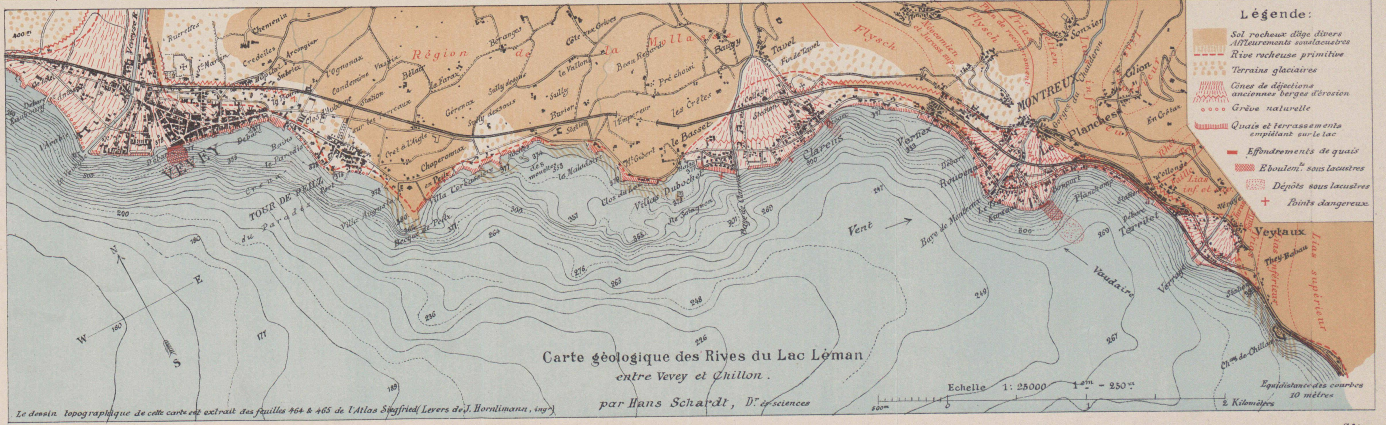
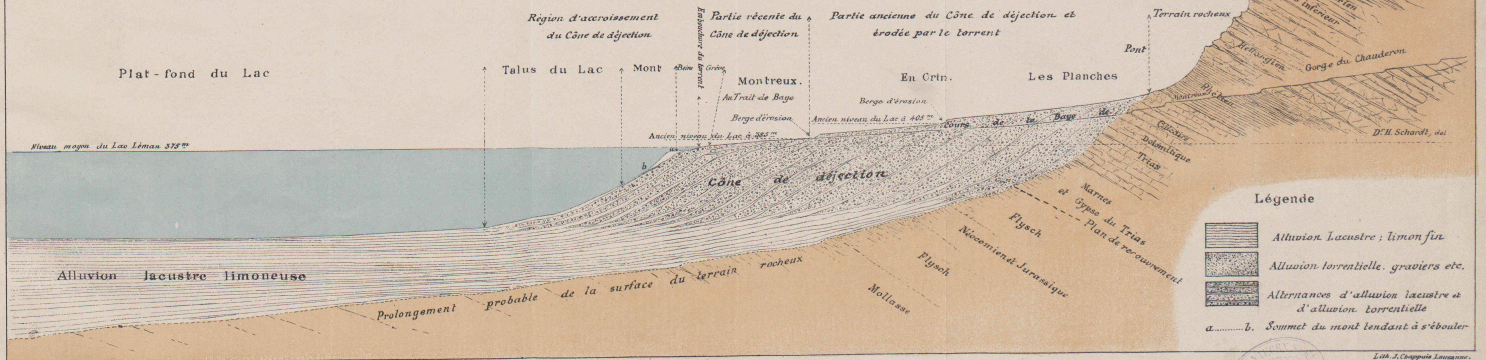
PROFIL GÉOLOGIQUE À TRAVERS LE CÔNE DE DÉJECTION DE LA BAYE DE MONTREUX

Le profil de la Pl. 6 ne demande que peu d'explications. Il est

destiné à montrer le mode de formation d'un cône de déjection torrentiel. L'accroissement de celui-ci est beaucoup plus important dans la partie immergée que dans la partie émergée. En effet la masse noyée sous l'eau est de beaucoup la plus considérable. Elle se compose de couches alternantes de terrain charrié, graviers, sables grossiers, etc. et d'alluvions lacustres formées de limon très fin.

Ces graviers doivent avoir une très grande épaisseur à en juger d'après la grande distance à laquelle se trouvent les affleurements rocheux; le sol rocheux ne peut guère se trouver à moins de 100 à 150 m. au-dessous de la surface (voir le profil pl. 6.)

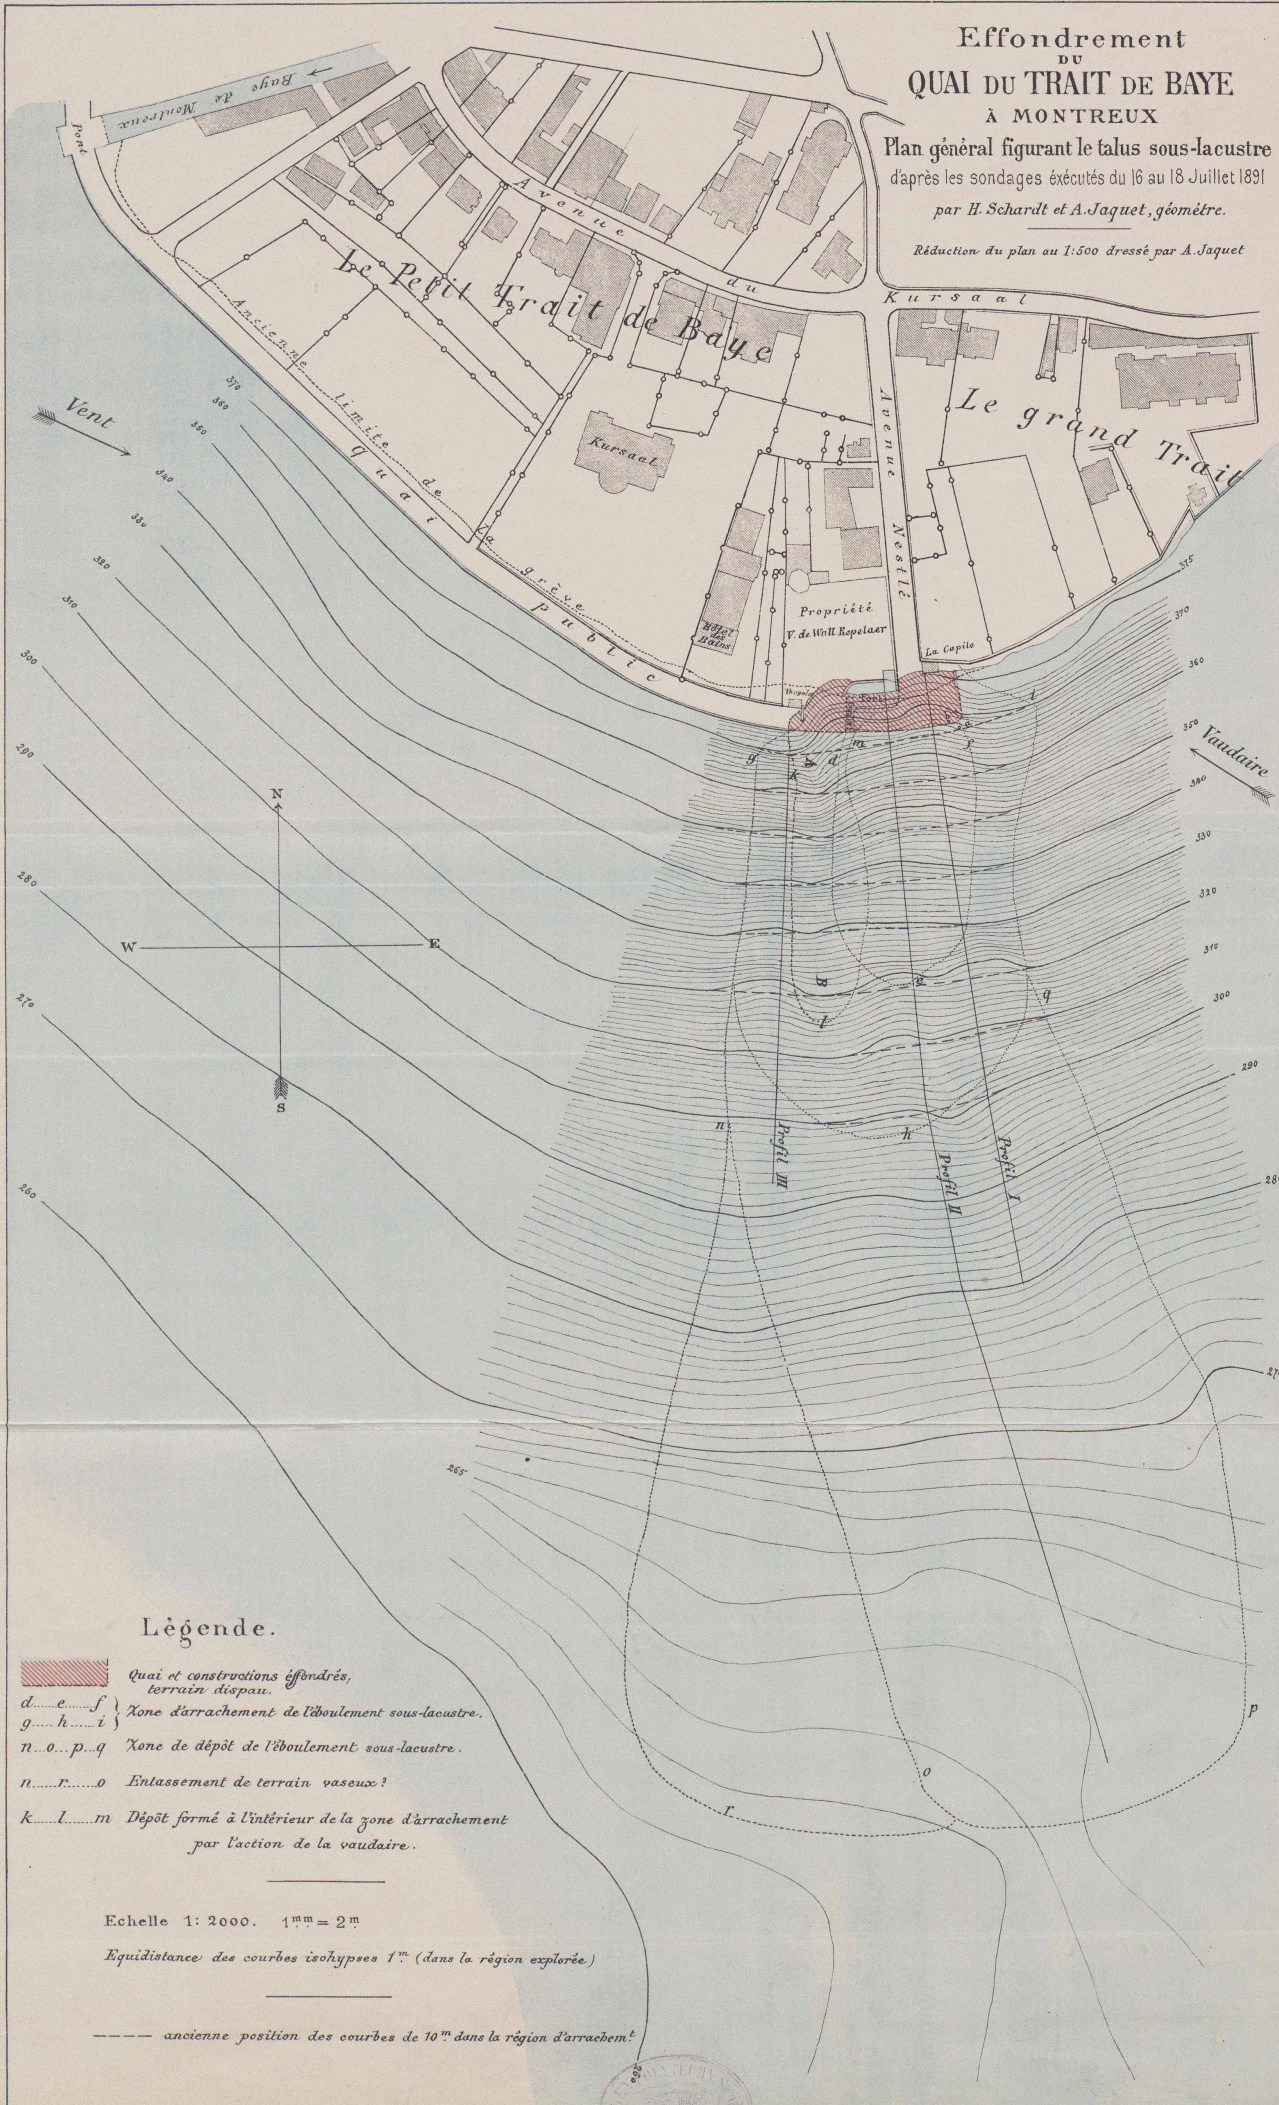
Plan général figurant le talus sous-lacustre
d'après les sondages exécutés du 16 au 18 Juillet 1891
par H. Schardt et A. Jaquet, géomètre.

C'est droit en face de l'Avenue Nestlé que l'effondrement s'est produit, se développant à droite et à gauche. Il a fait disparaître, à partir de l'angle est, tout le quai, des petites constructions, etc. sur une longueur de 72 m.

Le glissement a donc entraîné une partie du sol préexistant par places sur plusieurs mètres au delà de la profondeur de fiche des pilotis; en un mot c'est un éboulement de mont, dont il importait de connaître exactement l'étendue et les causes.

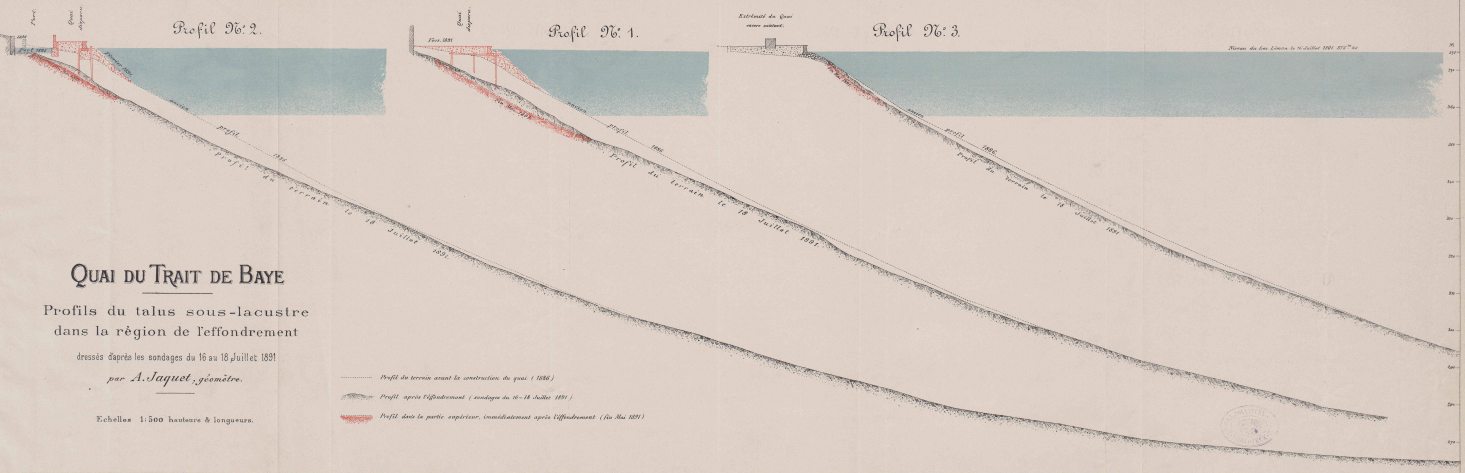
Profils du talus sous-lacustre dans la région de l'effondrement

- Profil du terrain avant la construction du quai (1886)
- Profil après l'effondrement (sondages du 16-18 juillet 1891)
- Profil dans la partie supérieure, immédiatement après l'effondrement (du Mai 1891)

Devant l'avenue Nestlé la situation était non moins défavorable. Le talus moyen qui supporte mur et enrochement, est de 55 %; au bas de l'enrochement, il arrive même à dépasser 60 %. A l'angle du quai effondré, là où s'arrêtait la construction en 1890, le talus sous-lacustre était encore de 60 %. Dès ce point jusque devant la terrasse de l'hôtel Beau-Rivage, les sondages de 1885 prévoient des talus sous-lacustres de 55 à 70 %, le mur extérieur étant toujours assis juste au sommet de ces talus et le quai lui-même sur la *beine*. Cette partie du projet n'a pas été exécutée jusqu'à présent.
