RUPTURE DES PONTS MÉTALLIQUES

ÉTUDE HISTORIQUE ET STATISTIQUE

par EDOUARD ELSKES

Ingénieur des ponts métalliques à la Compagnie des chemins de fer du Jura-Simplon.

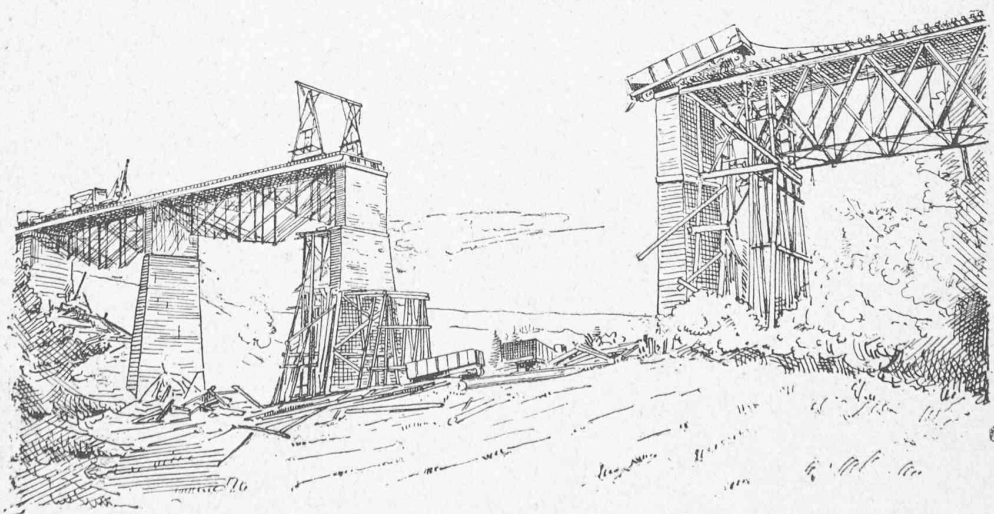
FIG. 4. BIG OTTER.

La figure 4 représente le pont du Big Otter, près de Staunton, dans l'Etat de Virginia (n° 17 du tableau), tombé au passage d'un train pendant la reconstruction et, probablement aussi, faute d'un contreventement vertical suffisant. On y remplaçait des poutres Howe en bois par des fermes Fink, et deux travées avaient été heureusement achevées, lorsque la troisième, presque terminée, se rompit au passage d'un lourd convoi de marchandises; la locomotive et la tête du train avaient franchi le pont sans avarie, ce qui est d'autant plus remarquable que le train marchait à l'allure modérée de 10 km. à l'heure environ¹.

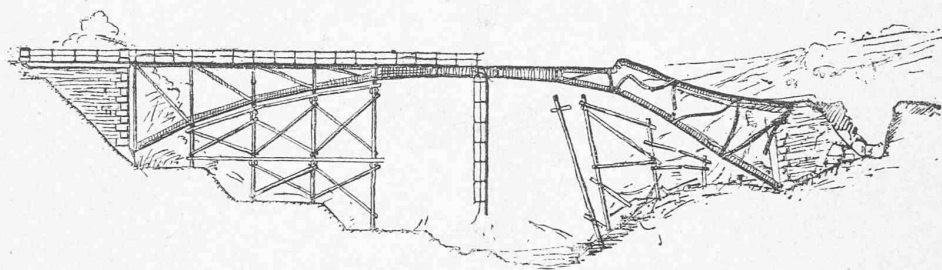
FIG. 5. HAGNECK.

Le 8 juin 1877 on remarqua certaines déformations insolites: les diagonales voisines de l'autre culée, barres qui auraient dû être tendues, se ployaient visiblement; le 20 juin on y observa même quelques fissures et l'on put constater que l'ouverture avait diminué de 0^m12 et que le sommet de l'arc s'était relevé à peu près d'autant.

On se hâta de remettre l'arc sur cintres et de démolir la culée qui menaçait le tablier métallique, mais le 18 août, un gros bloc se détacha de derrière la culée et vint saper la base des cintres, qui tombèrent avec la moitié du pont.

La figure 5 montre le pont tel qu'il gisait après cette chute.

Comme on voit, la moitié de gauche du pont n'a pas beaucoup souffert, malgré les efforts qu'elle a subis: le 3^e nœud supérieur était cependant remonté de 0^m37 environ, un joint s'y était ouvert, les couvre-joints s'étant déchirés, et les treillis s'étaient faussés.

La moitié de droite avait probablement reçu un choc direct du rocher, ce qui explique sa déformation irrégulière et la courbure bizarre de la membrure supérieure.

La poutre bordure et le garde-corps pendaient dans le vide.

On eut recours à la dynamite pour détruire ces débris et mettre la moitié de gauche en sûreté; détail à noter, on redressa et réutilisa la plus grande partie des fers à la reconstruction du pont, qui s'est bien comporté dès lors.

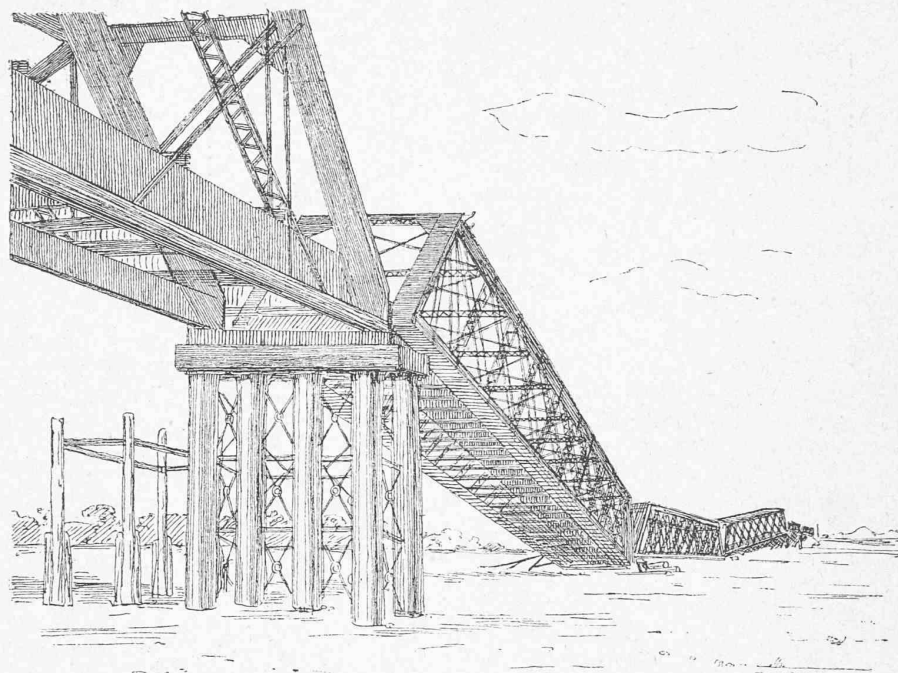
FIG. 7. NAGARAGAVA.

Le pont du Nagaragava (n° 8, fig. 7), est tombé en 1891, lors du grand tremblement de terre de la province de Kioto (Japon). Il est plus glorieux encore : les travées tombées n'ont pas faibli et il est à présumer qu'on les aura remontées telles quelles sur leurs appuis en fonte et en béton.

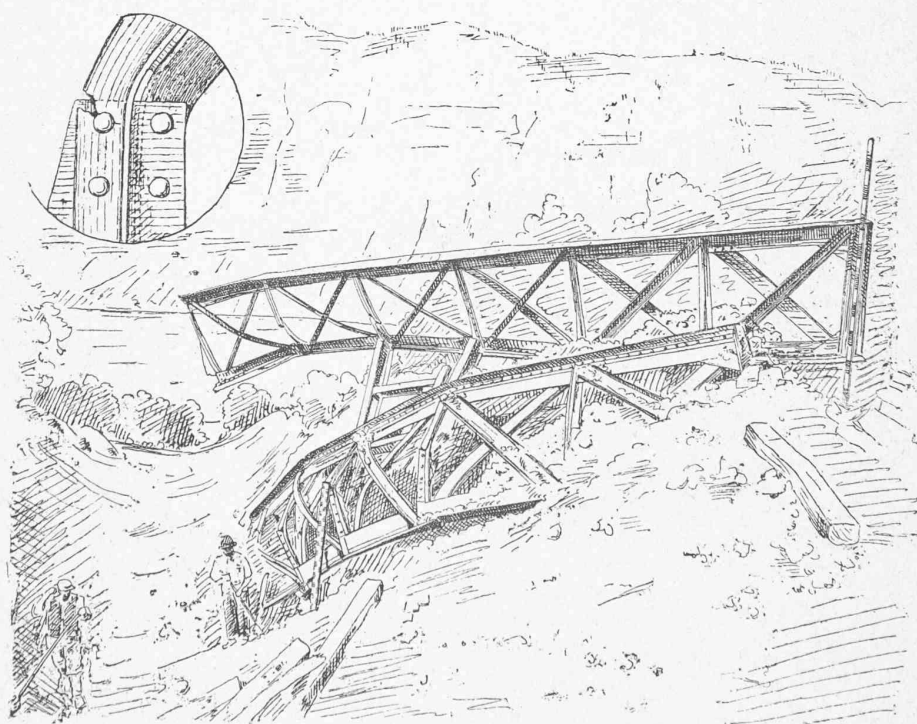
FIG. 8. STEINLAUIBACH.

La figure 8 représente la ruine du pont sur le Steinlauibach près de Lungern (chemin de fer du Brünig). Ce pont avait un débouché insuffisant ; il a été rompu en 1892 et entraîné en partie jusque dans le lac de Lungern, à 300 m. de distance environ et à 50 m. plus bas, par une avalanche de pierres (*Steinlawine*, d'où vient le nom du torrent) : la hauteur des pierres de chaque côté du chenal que l'eau s'y est creusé ensuite, dépasse 2 m. Des dix panneaux de chaque poutre, quatre ont été coupés net et emportés.

Un fait digne de remarque est que le tablier, n'étant pas ancré à ses culées autrement que par la bordure de ses plaques d'appui, a été retenu un instant par les éclissages de la voie : les rails résistèrent même si bien que les traverses furent arrachées du sol des deux côtés du pont sur 200 m. environ, les courbes du tracé s'y redressant suivant leur corde.

Nous appelons particulièrement l'attention du lecteur sur la cassure des membrures de la poutre amont aux changements brusques de section et sur celle de presque tous les montants, à l'endroit où finit le gousset en tôle. Nous retrouverons le même cas plus loin.

Ici encore on se servit de la dynamite pour enlever les débris du pont, qu'il eût été dangereux de démolir à la main, mais ce fut plus malaisé qu'on ne le croyait et pour rompre une seule membrure, il fallut s'y reprendre à quatre fois.

La voie a été rétablie en trois jours sur un pont de secours. Le tracé est maintenant dévié vers l'aval, en sorte que le nouveau pont, terminé en 1893, se trouve de plusieurs mètres au-dessus du lit du torrent.

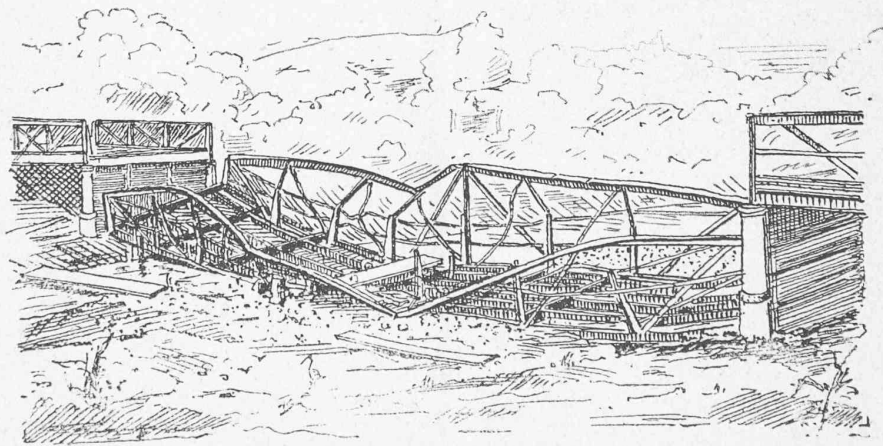
FIG. 10. RYKON-ZELL.

La figure 10, d'après la *Bauzeitung* (vol. II, p. 73) représente la ruine vue du sud ; digne de remarque est le fait que la poutre sud a flambé vers l'extérieur : cela tient très probablement à quelque gros défaut de montage de cette poutre ; non moins digne de remarque est la rupture de presque tous les montants à la même place, exactement comme nous venons de l'observer au pont du Brünig détruit par une avalanche. La rupture de tous ces montants a été une conséquence du flambage des membrures.
