PATHOLOGIE

DES CONSTRUCTIONS MÉTALLIQUES

par E. ELSKES, Ingénieur des ponts métalliques à la Compagnie des chemins de fer Jura-Simplon.

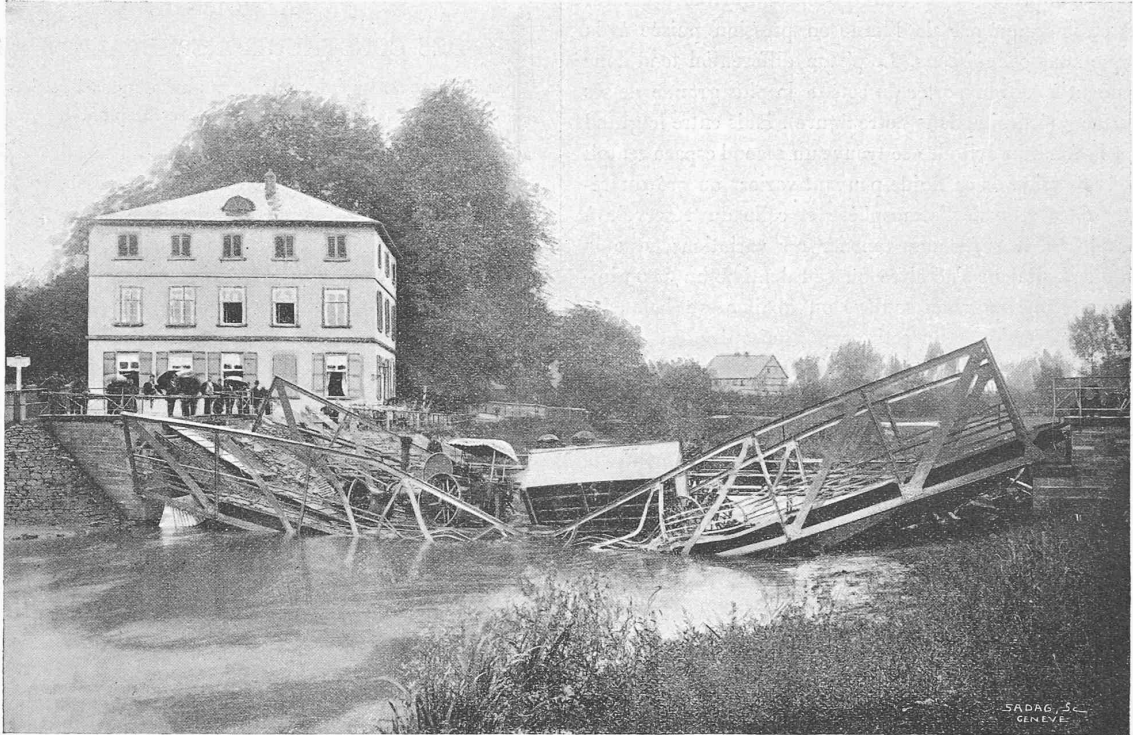
Fig. 1. — Pont sur la Niede, à Praunheim.

Un pont au sujet duquel notre mémoire de 1894 ne donnait pas beaucoup de détails, est le pont sur la Niede, à Praunheim, non loin de Francfort-sur-Mein ; le mémoire déjà cité des *Annales des ponts et chaussées* donne une idée sommaire du tablier, ainsi que du cylindre à vapeur qui l'a terrassé, en août 1892. Notre figure 1 représente cette ruine intéressante, sur laquelle nous reviendrons dans un chapitre spécial de notre pathologie. Nous reviendrons aussi au cas non moins instructif de la Kheveda, et au remarquable mémoire de M. Jasinsky sur la flexion des pièces comprimées.

Nous nous bornons à faire observer pour le moment qu'il s'agit ici de deux cas bien caractérisés de flambage des membrures supérieures. On remarquera comme elles ont flambé, au milieu exact de la portée, ce que nous constaterons encore ailleurs.

M. Jasinsky, ingénieur des voies de communication et professeur à l'École des ingénieurs de Saint-Petersbourg, par un calcul infiniment plus judicieux, démontre au contraire que le pont s'est rompu à cause d'un défaut de raideur des membrures supérieures des poutres, défaut manifeste pour qui examine attentivement les ruines du pont, et que le constructeur avisé reconnaîtra au premier coup d'œil jeté à la coupe en travers du tablier.

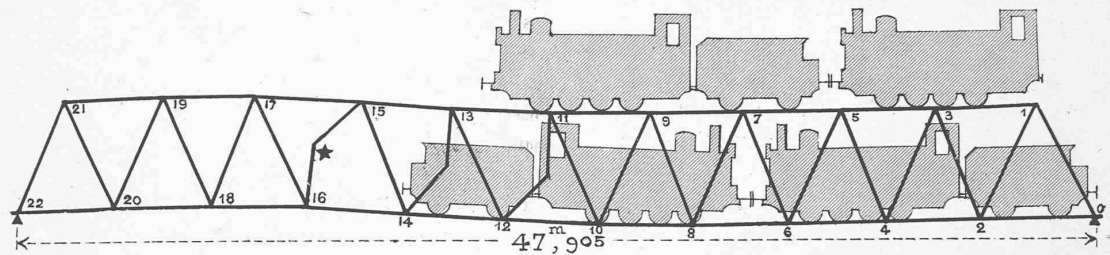
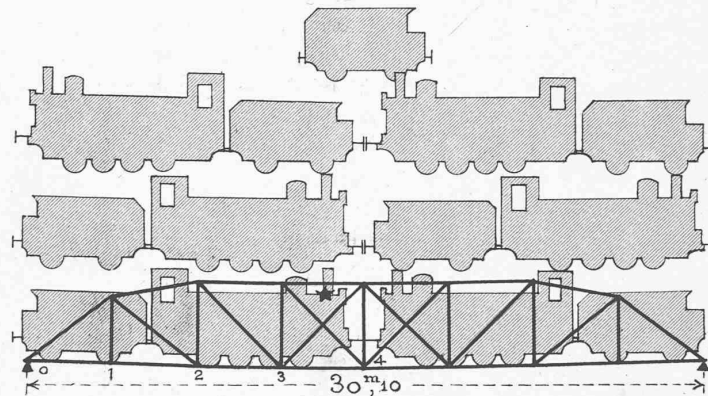
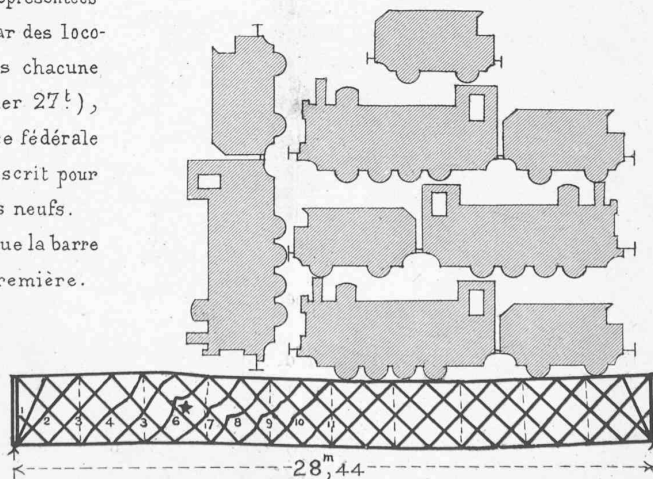
TABLEAU COMPARATIF
DES SURCHARGES FATALES À TROIS PONTS DE CHEMIN DE FER
REBUTÉS ET ESSAYÉS JUSQU'À LA RUPTURE.

Les surcharges sont représentées
approximativement par des loco-
motives de 87 tonnes chacune
(machine 60^t, tender 27^t),
telles que l'ordonnance fédérale
suisse de 1892 les prescrit pour
le calcul des ouvrages neufs.

L'astérisque * marque la barre
qui s'est rompue la première.

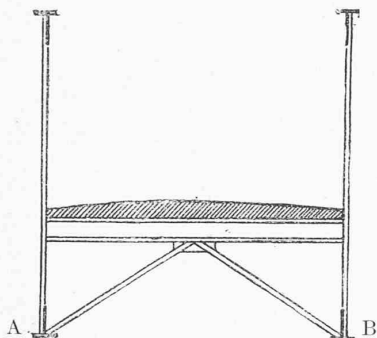
Fig. 3.

On voit que, précisément au milieu, où les membrures supérieures, larges de 300 mm. seulement, avaient besoin de toute la raideur possible, le constructeur n'avait pas mis grand'chose.

Mais il y a plus: les entretoises, composées d'une âme de 350/6 et de quatre cornières de 50.50.6, n'étaient pas, elles non plus, faites pour raidir le tablier et aider aux immenses parois des poutres à demeurer à peu près dans leur plan; le constructeur les avait bien pourvues de deux minuscules arba-

létriers faits d'une cornière 50.50.6, mais il avait négligé l'entrait A B (fig. 3).
