**Artikel:** Pathologie des constructions métalliques  
**Autor:** Elskes, E.  
**DOI:** <https://doi.org/10.5169/seals-19787>

## PATHOLOGIE

## DES CONSTRUCTIONS MÉTALLIQUES

par E. ELSKES, ingénieur des ponts métalliques à la Compagnie des chemins de fer Jura-Simplon.

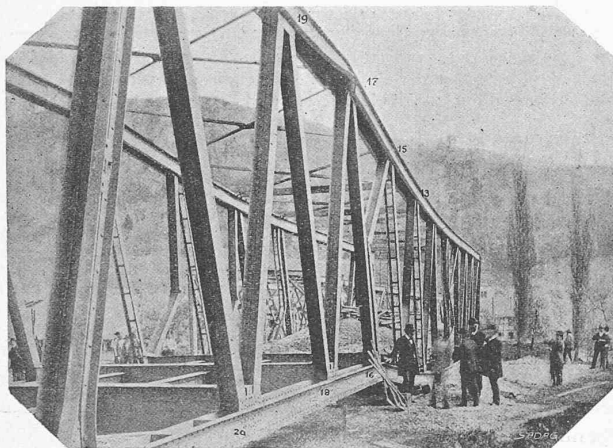
Fig. 6. — Wolhusen.

« La rupture a été produite par l'insuffisance de la barre n° 15-16<sup>3</sup> à résister au flambage; cette rupture soudaine n'a pas été précédée d'une déformation apparente de la barre.

« Les deux poutres présentent leurs plus graves avaries dans les parties voisines des barres qui ont flambé les premières.

Il est intéressant de remarquer la forme générale que le tablier a prise après la rupture, et que notre figure 6 montre clairement.

Cette forme paraît bizarre à cause du relèvement très sensible ( $h$ , environ 30 cm.) de la partie non chargée vers l'endroit même où la rupture s'est produite; ce relèvement  $h$  s'explique d'ailleurs: il est dû à une action dynamique passagère, que produit la suppression ou défection subite d'une barre du treillis.

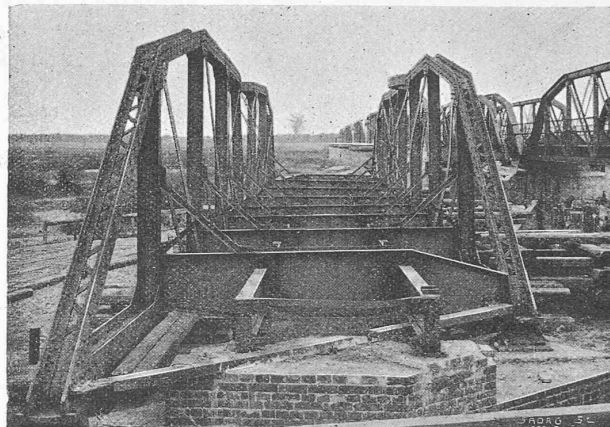
Fig. 8. — Forst.

Une autre rupture artificielle est celle du pont sur la Neisse, à Forst<sup>1</sup>, en Lusace, dont nos figures 8 et 10 donnent une idée assez exacte. C'est encore du flambage qu'il s'agit, quoiqu'on ne l'eût pas prévu.

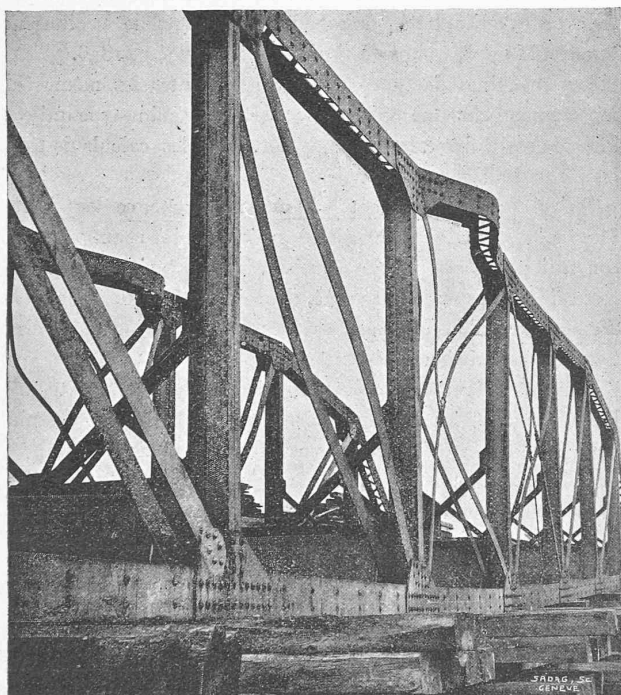
Fig. 10. — Forst.

On remarque en effet au pont affaissé une déviation du montant n° 4 vers l'extérieur<sup>1</sup>; on reconnaît qu'il y a là quelque chose d'anormal.

Notre première impression, nous devons le dire, était que l'autre poutre, celle de droite (à gauche pour la figure 10), avait faibli la première et que la poutre de gauche, livrée ainsi tout d'un coup à elle-même et ébranlée par la chute oblique de l'autre, s'était cassée, tordue d'une façon anormale.

Le pont était biais, il avait subi peu à peu une torsion, et cette torsion a contribué à la catastrophe; les ingénieurs ont affirmé d'ailleurs qu'ils avaient vu la fissure élargie, cause de tout de mal.

» La faiblesse du tablier n'était donc pas le fait de la structure du fer, mais du défaut de raideur des membrures supérieures; le petit treillis qui réunissait les deux moitiés de chaque membrure n'en a pas empêché le flambage, entre deux nœuds du treillis principal.

» Les mouvements des membrures supérieures font reconnaître à l'évidence que le biais du pont a causé leur déformation vers l'extérieur; si le pont avait été droit, il n'y aurait eu probablement que des déformations vers l'intérieur. »

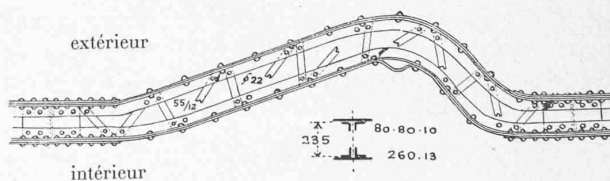
Fig. 11.

La figure suivante montre la cassure de la membrure de gauche, celle qui a cédé tout d'abord.

La cassure de la poutre de droite est semblable.

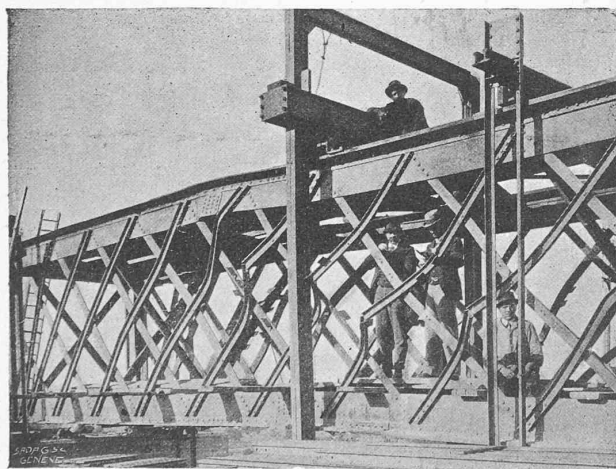
Fig. 12. — Mumpf.

Notre figure montre très clairement le gauchissement, ou voilement qui s'est produit. Le cliché photographique est de M. Vallette, ingénieur au Nord-Est suisse, qui a bien voulu le mettre à notre disposition.

Et quant au flambage, il semble que la longueur libre de flamber n'a été ni la longueur de la maille, ni celle de la barre, mais, en chiffre rond, 1  $\frac{1}{2}$  fois la longueur des mailles.

La forme générale du tablier est la même, avec le même relèvement de la partie non chargée,  $h = 14$  à  $15$  cm.

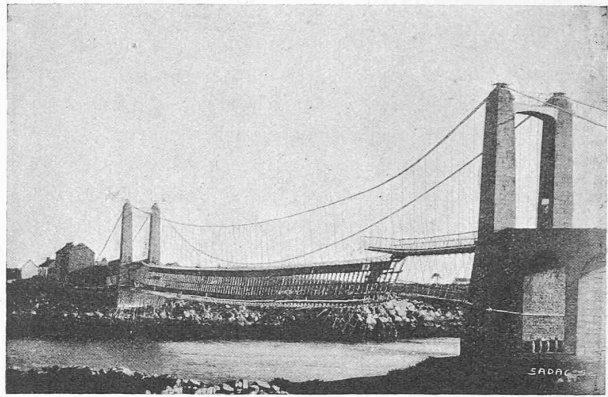
Fig. 13. -- Pont Lorois.

Avant de quitter le domaine de l'histoire, pour aborder celui de la pathologie, qu'on nous permette de présenter encore brièvement l'image du pont Lorois, près de Lorient, grand pont suspendu de 115 mètres d'ouverture, sérieusement avarié par un ouragan le 12 novembre 1894. Ce pont est, à ce qu'il paraît, fort exposé au vent, car il avait déjà été enlevé totalement et précipité dans la rivière en 1865.

Le récit de cette hémicatastrophe se trouve dans le fascicule d'avril 1895 des *Annales des chemins vicinaux*<sup>1</sup> : il n'y a eu ici qu'une danse effrénée du pont et une déchirure du tablier proprement dit. Les câbles ont tenu bon, bien qu'un des piliers se soit fendu et qu'un rouleau de friction soit tombé, et nous avons affaire au cas certainement fort rare, sinon unique, d'un grave accident de pont dû à la faiblesse des organes secondaires et non à celle des maîtresses porteuses ; encore s'est-il produit dans des conditions atmosphériques telles que personne ne pouvait se tenir debout dehors, à plus forte raison sur le tablier d'un pont suspendu. Il n'a donc pas causé d'accident de personne.

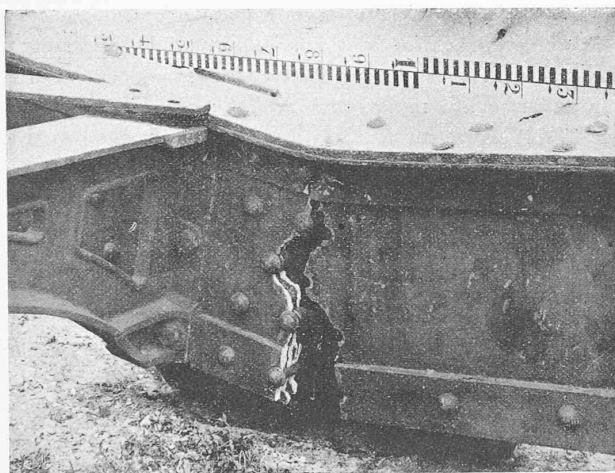
Fig. 14. — Coire.

Pour être complet, nous reproduisons en terminant l'image de la brisure d'un petit pont des chemins de fer de l'Union-Suisse, que cette administration a sacrifié, à Coire, en octobre 1894.

Ce petit tablier de 5<sup>m</sup>50 de portée est arrivé à supporter 306 tonnes, soit 55 tonnes par mètre courant, avant de se rompre, ce qui correspondrait à 48 kg. par millimètre carré, si le calcul disait vrai. Un doute plane toutefois sur ce chiffre, nul ne pouvant affirmer que toute la charge ait bien porté sur le pont.
