Artikel: Restauration de Saint-Pierre, à Genève: sous la direction de M. Viollier, architecte
Autor: [s.n.]
DOI: <https://doi.org/10.5169/seals-21479>

Travaux exécutés par l'Association pour la Restauration de Saint-Pierre, à Genève

sous la direction de M. VIOLLIER, architecte

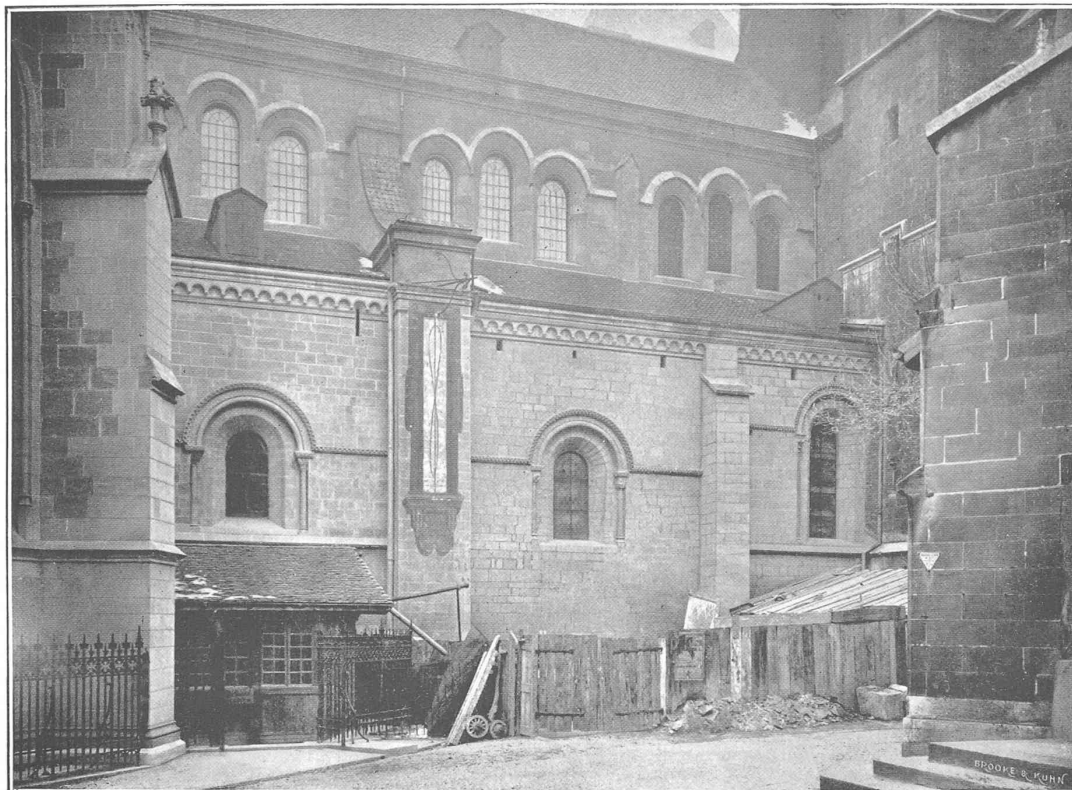
Déjà, il faut un effort de mémoire pour revoir telles qu'elles étaient les anciennes façades de la nef au nord et au sud, dépouillées de leur architecture, avec leurs corniches

plusieurs fois retaillées et pourtant tombant en lambeaux, ces arcs romains renversés, qui au raient pu être décoratifs sur tout autre monument.

NEF ET BAS-COTÉ SUD
AVANT LES TRAVAUX DE RESTAURATION

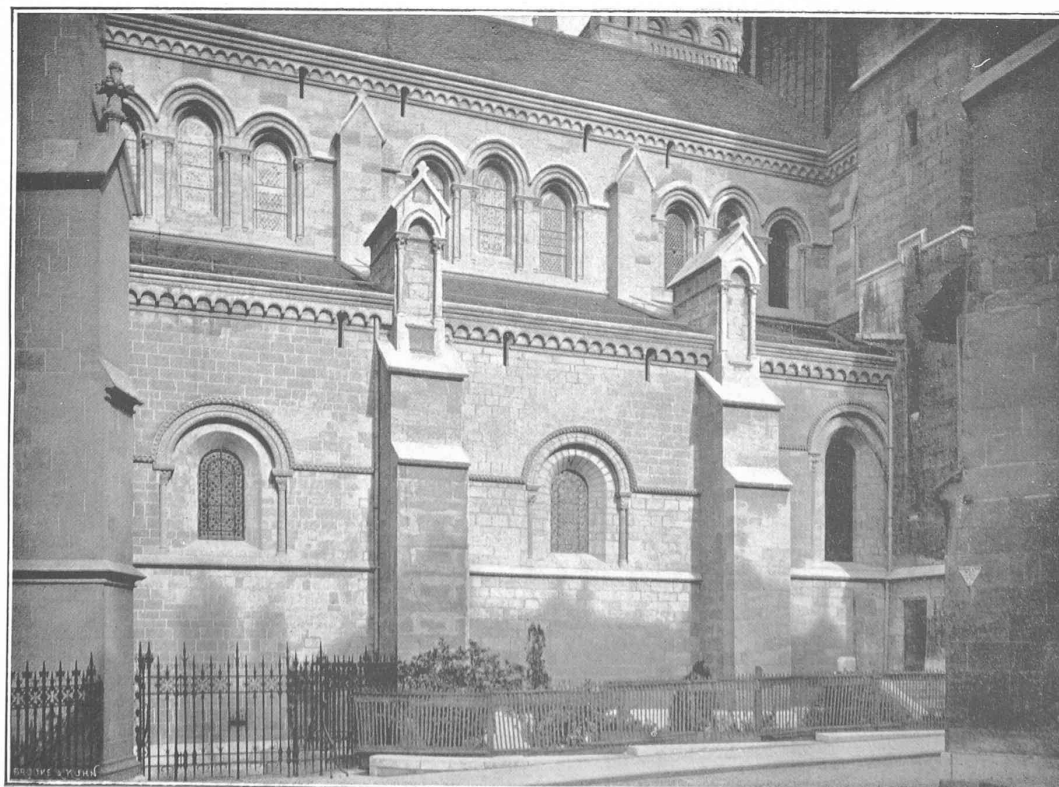
NEF ET BAS-COTÉ SUD
APRÈS LES TRAVAUX DE RESTAURATION

Les trop légers pilastres romans ont été transformés en contreforts de construction gothique avec arcs-boutants pour soutenir des voûtes de construction gothique.

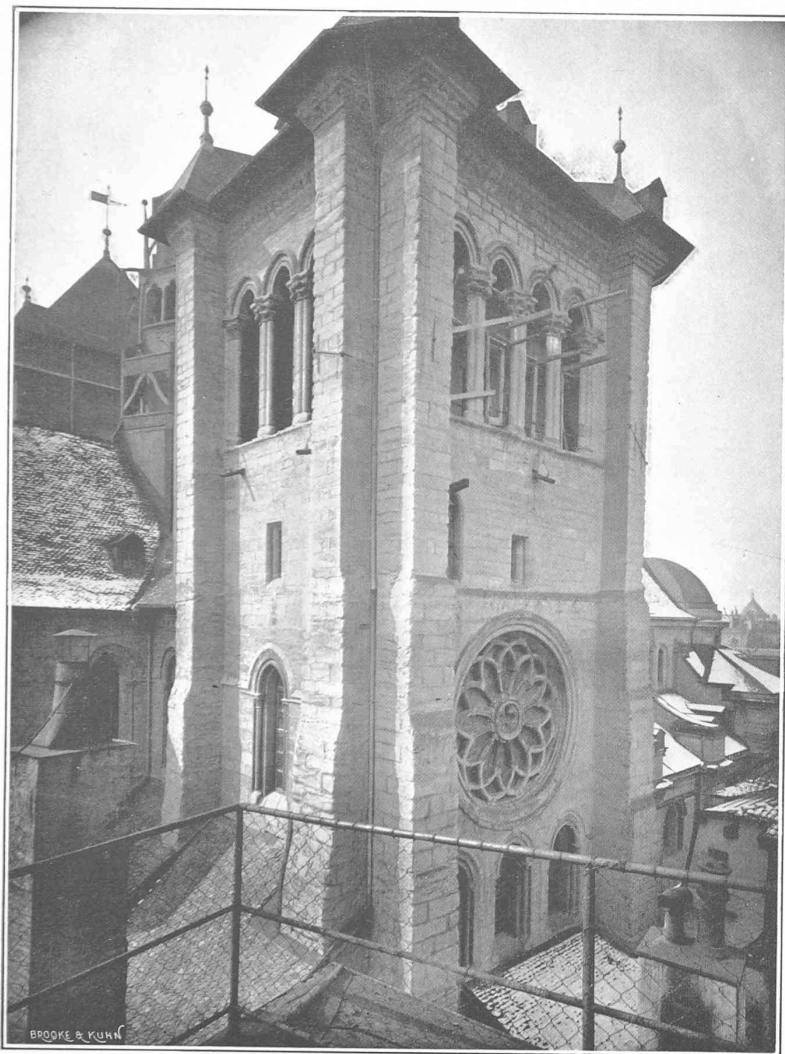
« Le parement extérieur est complètement ruiné; il ne faut pas songer à râcler sa surface, à changer quelques pierres, à ajouter quelques moulures. Nous ferions ainsi un travail inutile, comme le démontrent les réparations de ce genre qui ont été faites il y a vingt ou trente ans. Les parties ainsi restaurées étaient, ces années dernières, les plus ruinées de l'édifice et nous avons dû les refaire entièrement.

Les fondations. — Les fondations étaient soupçonnées d'être fort défectueuses : Les fissures de la tour du nord, le devers des murs, la dislocation des voûtes et des arcs-boutants ne laissaient guère de doute à cet égard.

TOUR DU NORD EN 1889

Nous ne pensons pas qu'il y ait d'autre manière de procéder que d'enlever chaque pierre du revêtement pour la remplacer par une pierre nouvelle, du bas en haut de la tour. Il faudra rétablir les corniches, cordons et moulures, refaire la rose et les fenêtres... »

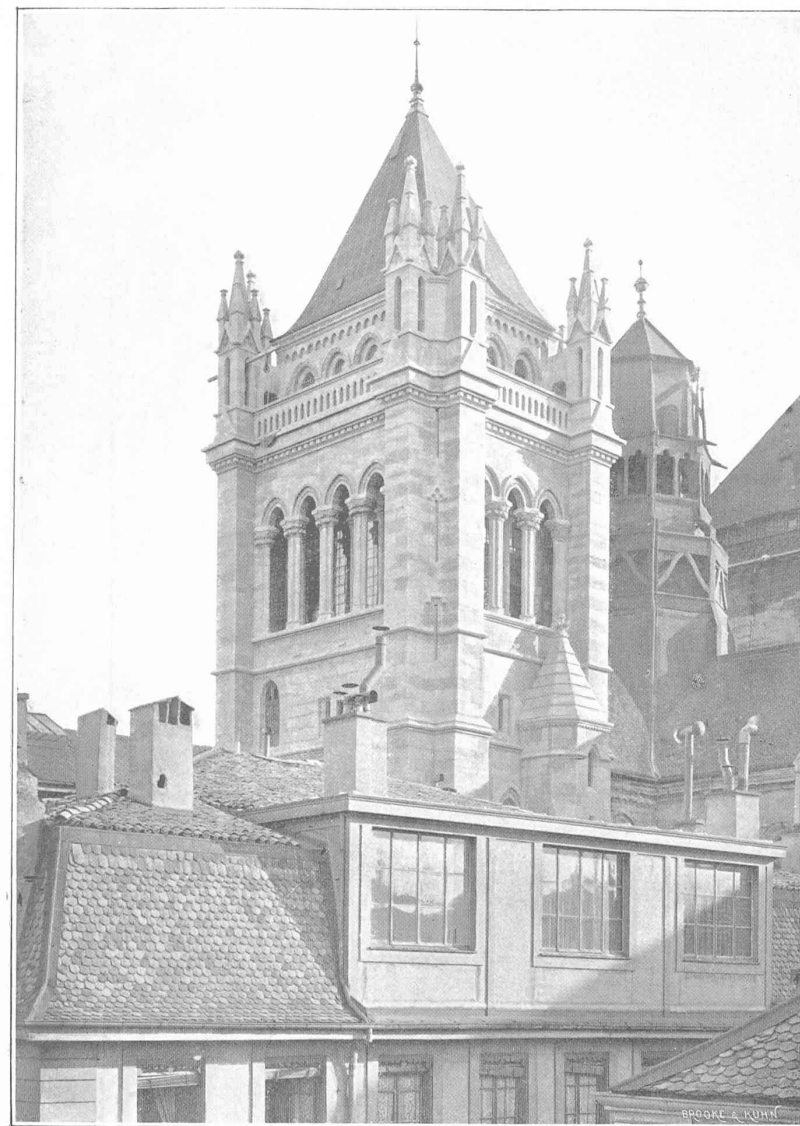
TOUR DU NORD EN 1894

tieux de l'appareil, qui a permis de reconstituer presque toute la mouluration avec ses anciens profils, a été reconstruite de la manière que nous venons d'indiquer.

Les seuls changements apportés ont été, du côté de la rue du Cloître, la suppression de la gaine extérieure des poids du carillon, et l'achèvement de la tourelle de l'escalier par une couverture pyramidable en pierre de taille.

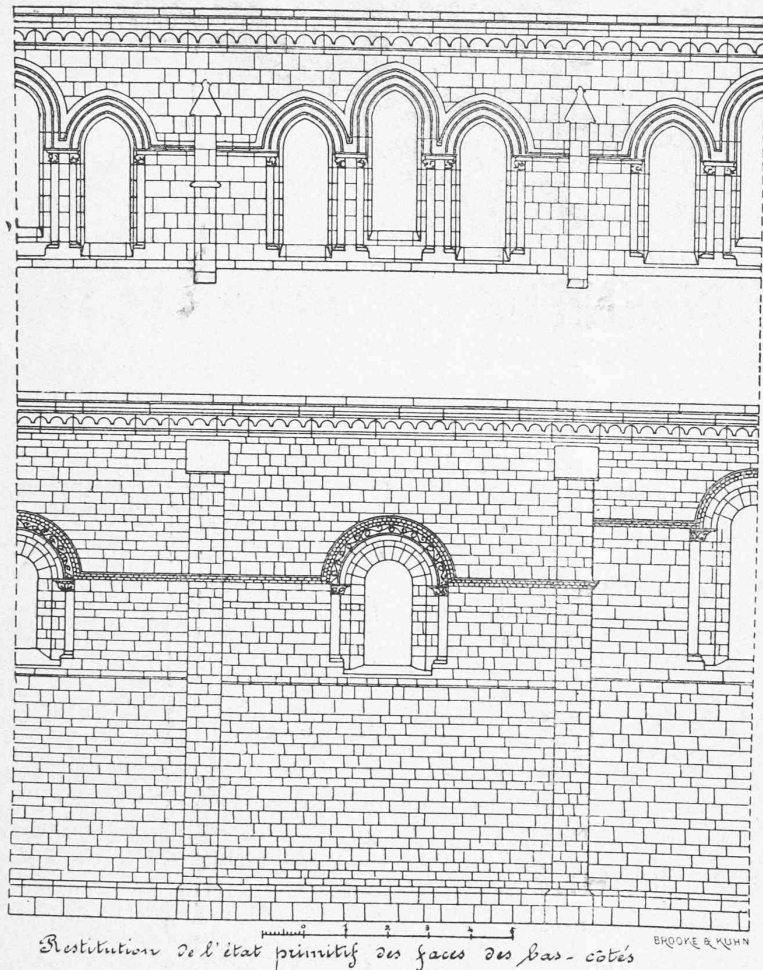
Restitution de l'état primitif des faces des bas-côtés

Façade des bas-côtés. — Le bas-côté de la rue du Cloître existe dans un état moitié ancien, moitié réparé à différentes époques. La façade du bas-côté sud a subi diverses réparations. La fenêtre adjacente aux Macchabées avait été restaurée en même temps que cette chapelle sur le type d'une des fenêtres condamnées par la construction de la dite chapelle. Les deux autres fenêtres avaient été restaurées par l'architecte Blavignac, nous ne savons pas exactement sur quelles données.
