**Zeitschrift:** Bulletin technique de la Suisse romande  
**Band:** 28 (1902)  
**Heft:** 14

### Constructions en béton armé.

*Rapport des experts sur l'accident de l'« Eschenvorstadt », à Bâle.  
[Fin]<sup>1</sup>.*

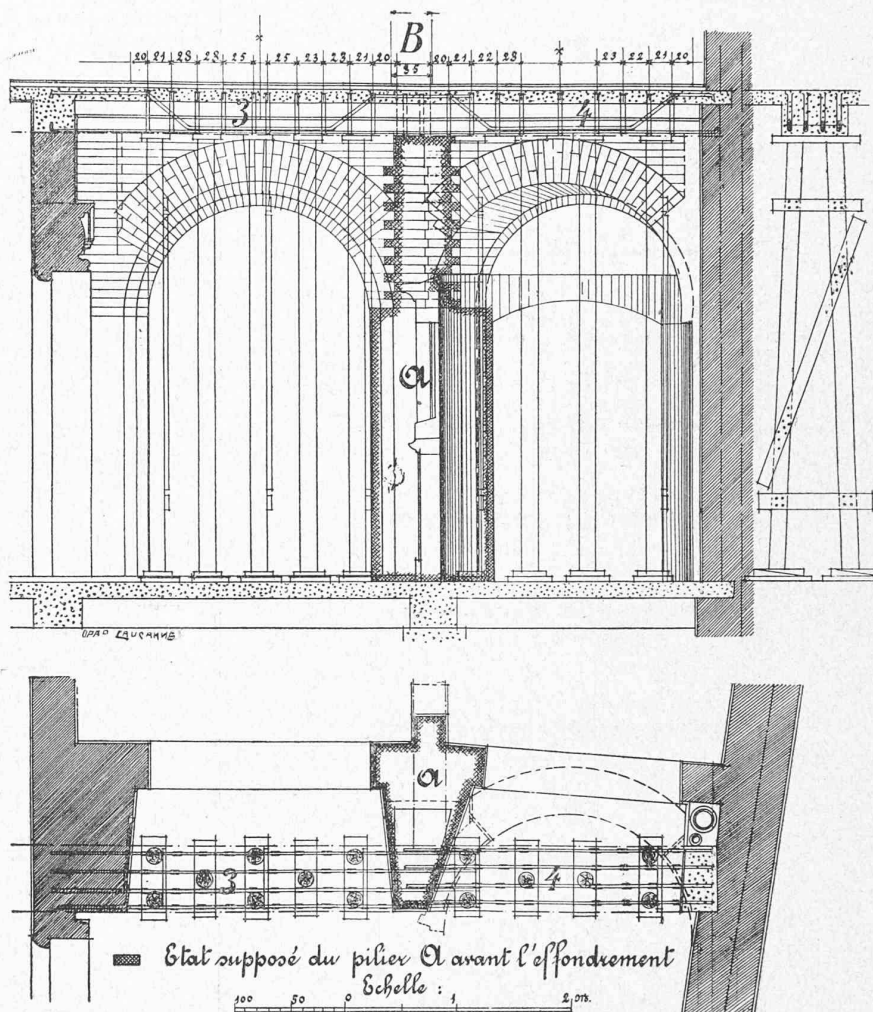
Fig. 6. — Disposition du pilier, du sommier et des voûtes dans le vestibule du rez-de-chaussée.

La jonction des sommiers 3 et 4 devait s'appuyer sur un pilier maçonné. La poutre fut soutenue provisoirement, à gauche et à droite, par des étais en bois. Mais ces étais étaient gênants pour l'exécution des maçonneries du pilier ; ils furent enlevés en partie et remplacés par un court étau de 10 cm. de diamètre environ qui s'appuyait sur le pilier à moitié maçonné. On continua à monter la maçonnerie du pilier, à section très réduite, pour autant que l'étau le permettait. Au dire des témoins le pilier doit avoir été prolongé jusqu'au sommier. L'écroulement se produisit approximativement une heure après l'enlèvement des étais.

Il nous reste encore à examiner le pilier en briques prolongé vers le haut avec une section très réduite. D'après le croquis tracé par deux témoins ce pilier devait avoir à sa partie supérieure une section d'environ <sup>1</sup>/<sub>10</sub> de m<sup>2</sup> et, d'après la description de M. Linder, du 26 septembre, une section d'environ <sup>1</sup>/<sub>3</sub> de m<sup>2</sup>. En maçonnerie régulière et mortier ferme il aurait peut-être été capable de supporter un poids de 17 tonnes. Mais la maçonnerie était pourvue d'arrachements en vue de sa liaison future, et le mortier de chaux était complètement frais et tendre. Il suffisait d'une petite cause secondaire pour écraser l'étai en bois, faire refluer le mortier et amener cette étroite murette à fléchir.
