Artikel: L'usure des turbines hydrauliques, ses conséquences et les moyens d'y parer
Autor: Dufour, Henri
DOI: <https://doi.org/10.5169/seals-35782>

L'usure des turbines hydrauliques, ses conséquences et les moyens d'y parer

par HENRI DUFOUR, ingénieur, à Bâle.

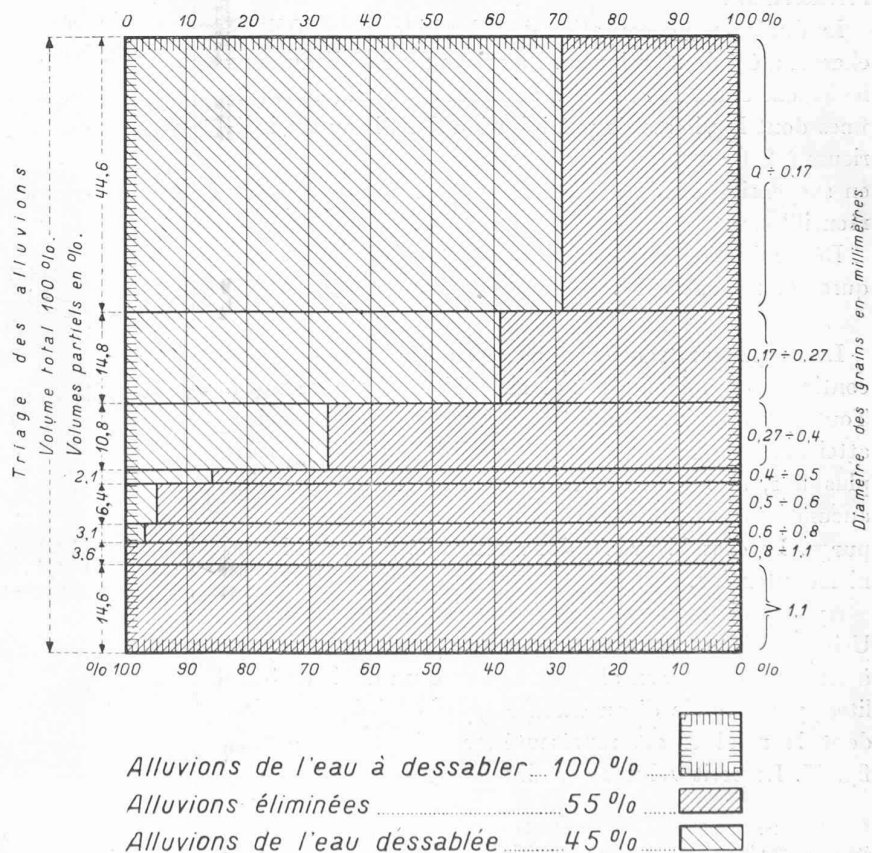
Fig. 15.

Représentation graphique du triage des alluvions par ordre de grandeur des grains.

Après trois mois environ, de service irréprochable, les Usines de la Lonza firent procéder, le 9 août, par une eau à teneur moyenne en alluvions et avec un débit de 3400 litres par seconde d'eau dessablée, à l'essai de réception dont le résultat est représenté graphiquement par la fig. 15. Le petit volume des alluvions de l'eau dessablée,

dont le diamètre des grains dépasse 0,4 mm. n'est plus que le 0,7 % du volume d'alluvions arrivant au dessableur et le 1,55 % du volume d'alluvions restant dans l'eau dessablée ; cette quantité insignifiante est composée en majeure partie de paillettes de mica légères n'ayant aucune influence pratique sur l'usure des turbines. La fig. 15 montre aussi que le dessableur élimine encore le 67 % des alluvions dont le diamètre des grains est de 0,4 à 0,27 mm., le 39 % de celles entre 0,27 à 0,17 mm. (tamis d'environ 2025 mailles au cm²) et le 29 % des plus fines encore. Les prélèvements journaliers d'alluvions, opérés lors des fortes vagues, ont montré que l'efficacité du dessableur ne se modifiait pas.

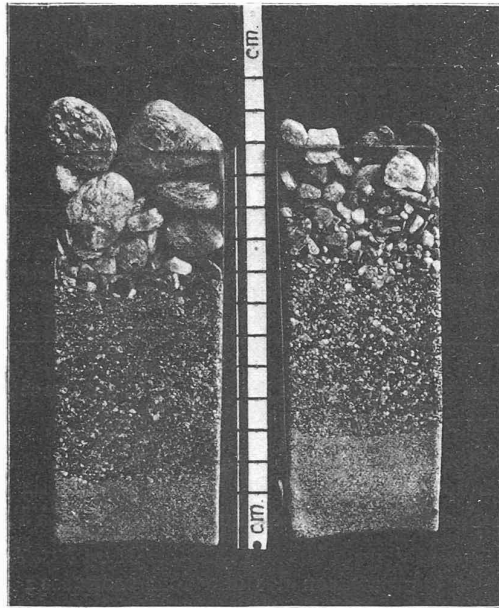
Fig. 16. — 1918. Dessableur primitif.
Alluvions prélevées :
dans les canaux de dé- | dans le canal de fuite
cantation. | des turbines.

Mieux que les chiffres, les fig. 16 et 17 permettront au lecteur de se faire une idée sur les alluvions de la Viège et de comparer l'efficacité de l'ancien et du nouveau dessableur.

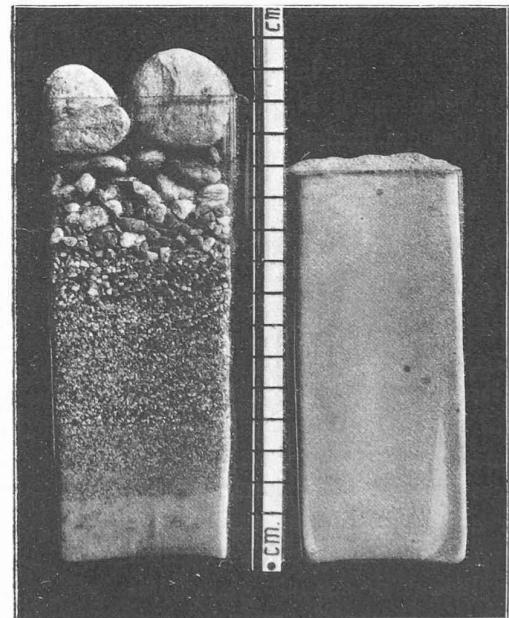
Fig. 17. — 1919. Dessableur transformé.
Alluvions prélevées :
dans l'eau de purge du | dans l'eau des
dessableur. | turbines.

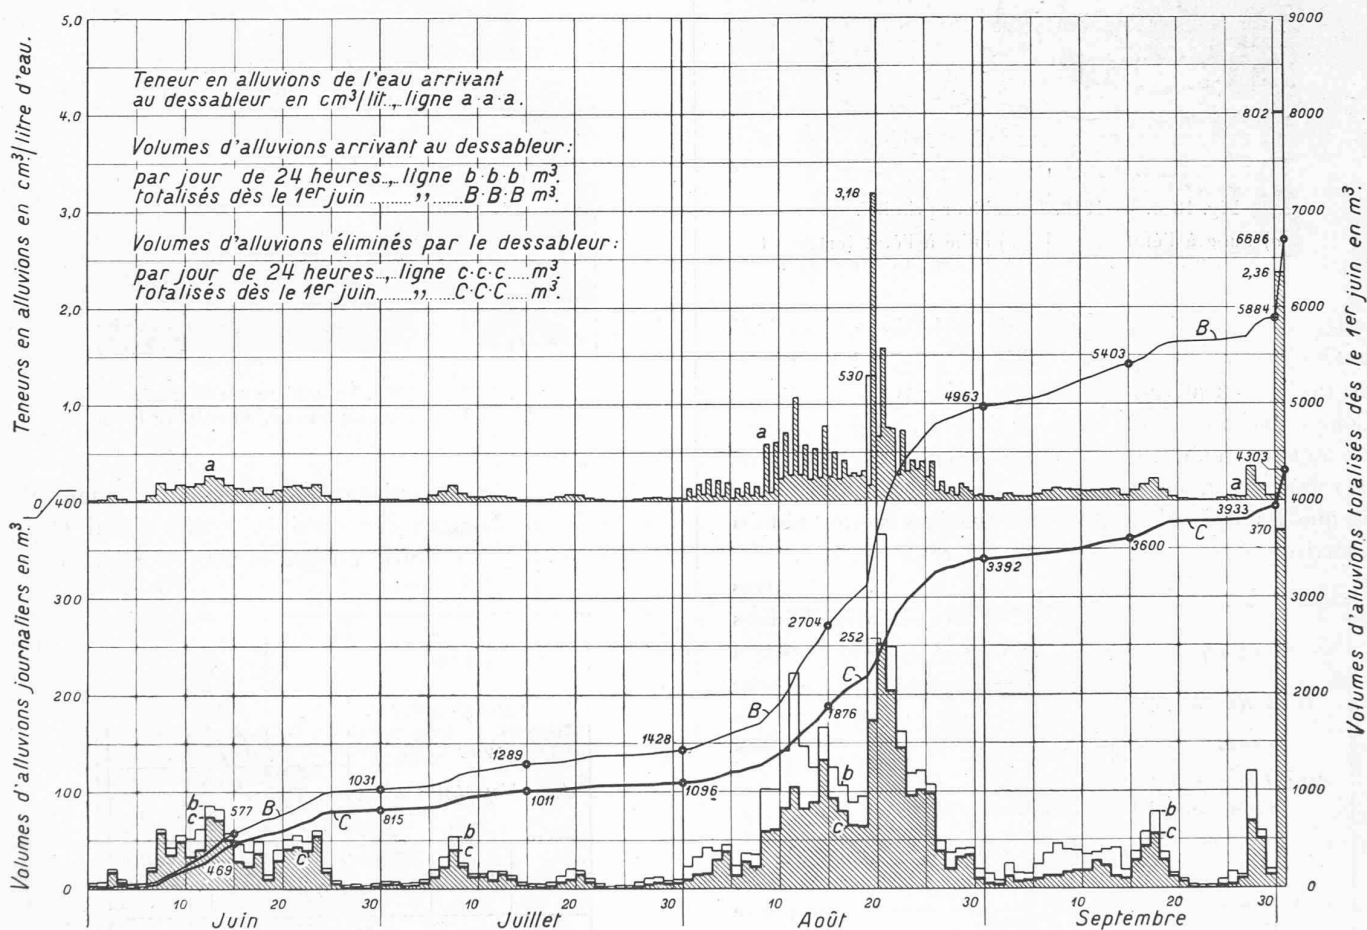
1919, est donnée par la fig. 18 ; nous la complétons et la résumons brièvement ici.

Le débit de l'eau dessablée a varié entre 2610 et 3700 litres par seconde.

Le poids des alluvions éliminées en un jour a varié entre 1 et 470, voire même un jour 688 tonnes, il a été en moyenne de 65,2 tonnes. Le maximum constaté a atteint le beau chiffre de 44 tonnes par heure pour 3080 litres par seconde d'eau dessablée. Ces chiffres montrent toute l'importance de la purge automatique.

Fig. 18. — Graphique représentant l'activité du dessableur transformé, en 1919.

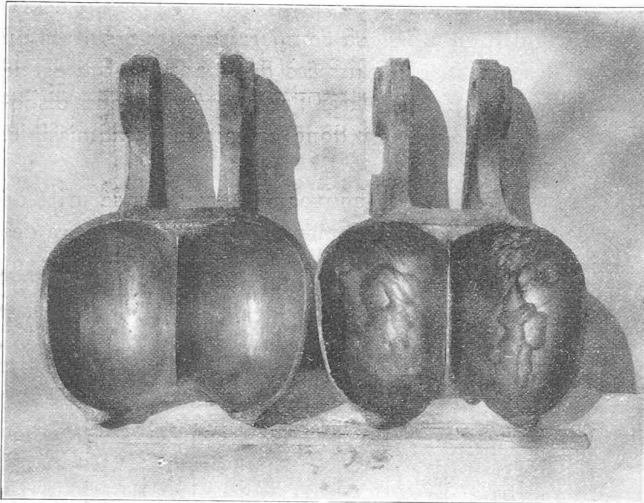
La diminution moyenne de l'épaisseur des aubes des roues motrices en fonte d'acier, qui sauf pour une turbine, avaient été renouvelées avant la période d'été des deux années et qui en 1918 avait atteint 6 à 7 mm., fut en 1919 de 1,3 mm. seulement. Les fig. 18a et 18b montrent l'aspect de ces aubes : a) à l'état neuf, b) à l'état fortement usé en automne 1918, c) après 10 mois de service avec le dessableur transformé, en octobre 1919. L'usure visible en u_1 , u_2 et u_3 , fig. 18b, provient de la porosité du métal.

Fig. 18 a. — 1918. Dessableur primitif.
 a) aube à l'état neuf. b) aube à l'état fortement usé, en automne 1918.

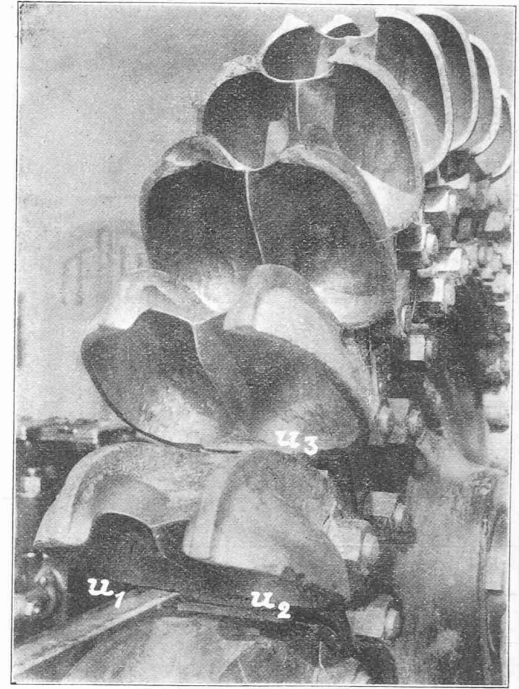
Fig. 18 b. — 1919. Dessableur transformé.
 c) aube après 10 mois de service, en octobre 1919.

Cette constatation est très importante, car elle montre que l'usure des organes non remplacés (pointeau et aubes de la roue motrice) très faible et très régulière, comme le

montre la fig. 18b, n'a pas altéré le rendement de la turbine.

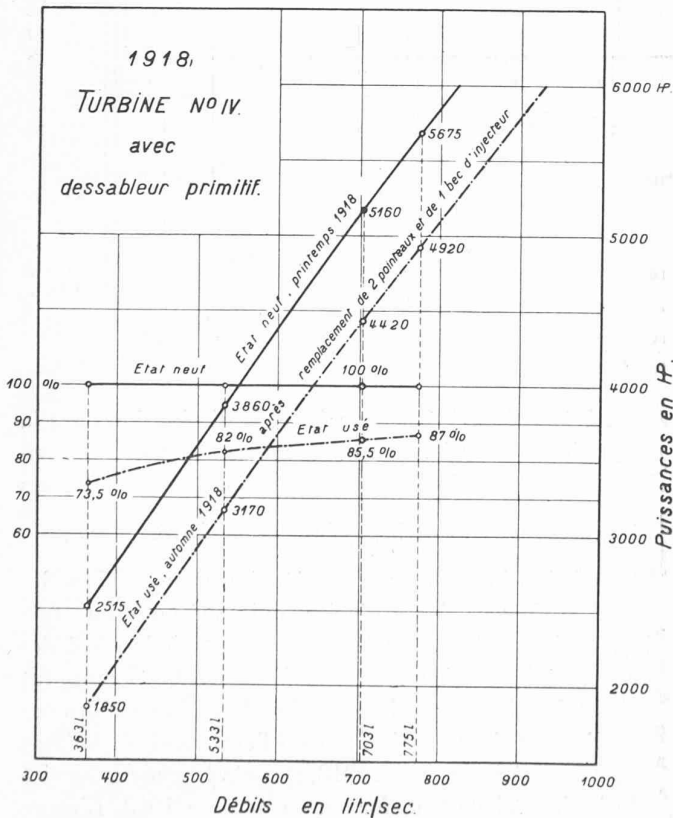
Fig. 19. — Diagramme des puissances de la turbine IV en 1918.

La fig. 19 représente pour les différents débits, les puissances de la turbine N° IV en 1918 avec le dessableur primitif, le printemps à l'état neuf, l'automne à l'état usé, après remplacement en mai et juin, de différentes pièces et plusieurs soudures d'aubes perforées par l'usure.

Débit . . . litres/sec.	775	703	533	363
Diminution de puissance due à l'usure, en % de la puissance à l'état neuf	13 ⁰ / ₁₀	14,5 ⁰ / ₁₀	18 ⁰ / ₁₀	26,5 ⁰ / ₁₀

Bien que dès octobre 1918 les turbines usées fussent réparées et remises à neuf (remplacement des distributeurs entiers et des roues motrices) aussitôt que le permit le service de l'usine, la diminution dans la production d'énergie, due aux mauvais rendements des turbines usées, se monte pour les quatre premiers mois de l'hiver 1918-1919 au 12 % de l'énergie totale en kilowattheures, produite par l'usine de l'Ackersand.

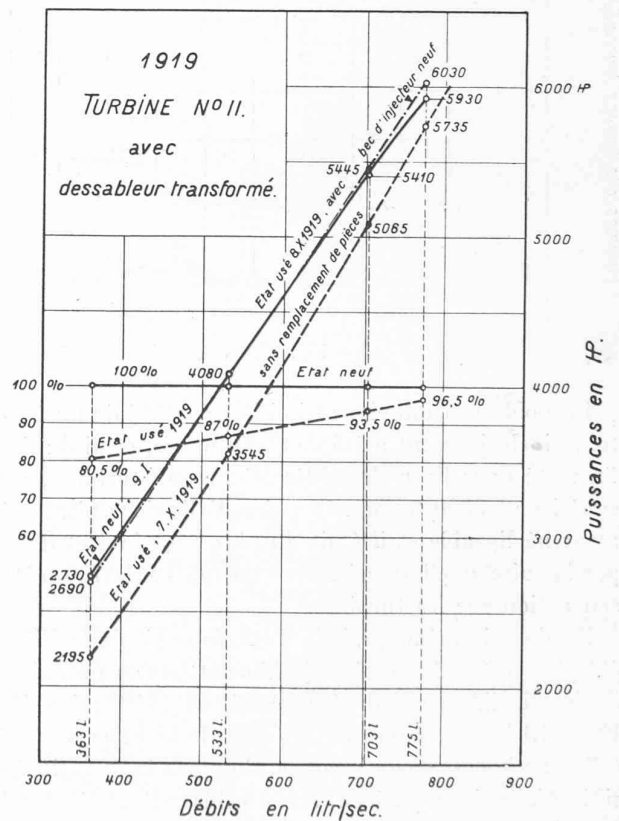
Fig. 20. — Diagramme des puissances de la turbine II en 1919.

La fig. 20 représente pour différents débits les puissances de la turbine N° II en 1919 avec le dessableur transformé, le printemps à l'état neuf, le 7 octobre à l'état usé sans réparations ni remplacements aucun dès sa mise à l'état neuf, datant de décembre 1918. On

remarquera, qu'à débits égaux, les puissances à l'état neuf, sont sensiblement supérieures à celles de 1918 ; cela provient d'une amélioration apportée par le constructeur à ses turbines.

Débit . . . litres/sec.	775	703	533	363
Diminution de puissance due à l'usure, en % de la puissance à l'état neuf	3,5 ⁰ / ₁₀	6,5 ⁰ / ₁₀	13,0 ⁰ / ₁₀	19,5 ⁰ / ₁₀

Après le remplacement du bec de la tuyère, petit anneau d'un poids de 3,5 kg. opéré le 7 octobre dans l'après-midi, les puissances de la turbine aux différents débits, déterminées le 8 octobre, sont, comme le montre la fig. 20 pratiquement les mêmes qu'à l'état neuf. Le remplacement de cette petite pièce a donc suffi pour reporter les rendements de cette turbine à leurs valeurs initiales.

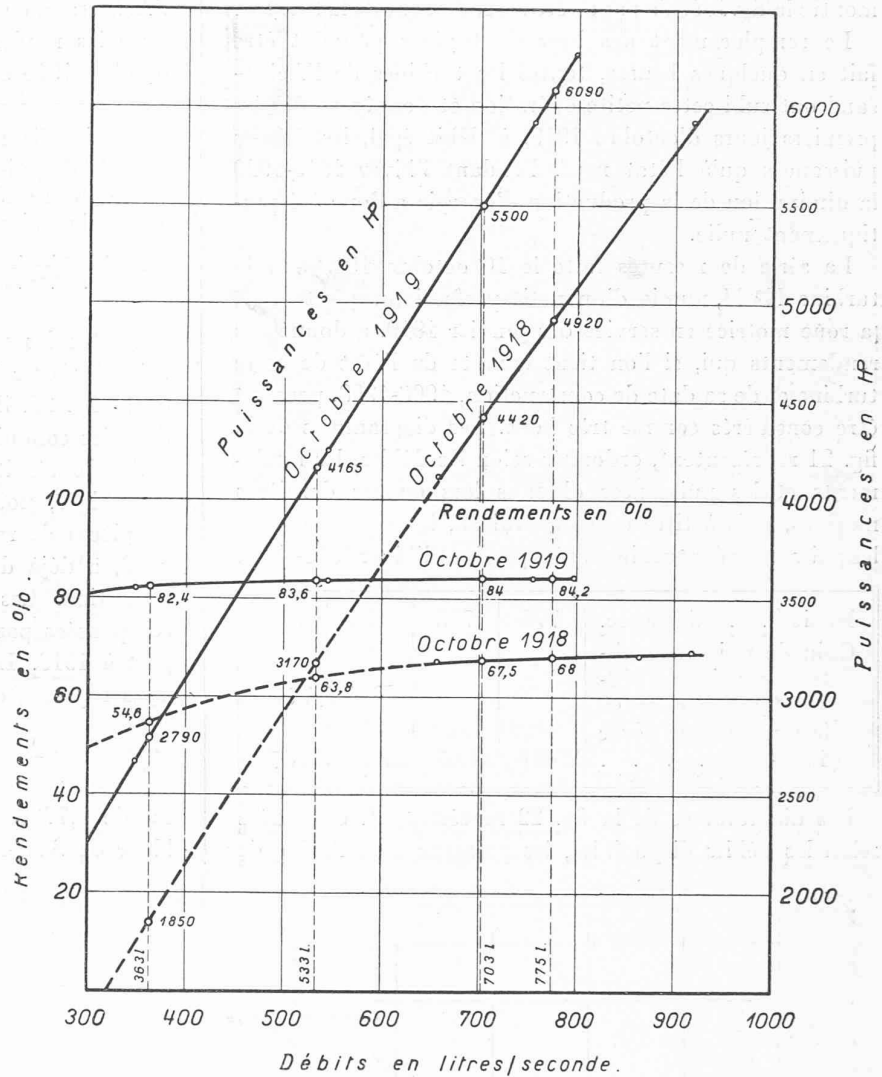
Fig. 21. — Diagramme des rendements et des puissances minimums et maximums d'une turbine.

La série de mesures faite le 10 octobre 1919, sur la turbine N° II, munie d'un petit perfectionnement et de la roue motrice en service dès janvier 1919, a donné des rendements qui, si l'on tient compte de l'état de cette turbine et de sa date de construction, 1906-1908, peuvent être considérés comme très bons. Les diagrammes de la fig. 21 représentent, ordonnés selon les débits, les rendements et les puissances obtenus lors de ces dernières mesures, puis à titre de comparaison, les rendements et les puissances des turbines usées pendant l'hiver 1918-1919:

Débit . . . litres/sec.	775	703	533	363
Gain de puissance obtenu en hiver 1919-1920, par rapport à la puissance en hiver 1918-1919	23,8 ^o / _o	24,6 ^o / _o	31,2 ^o / _o	50,7 ^o / _o

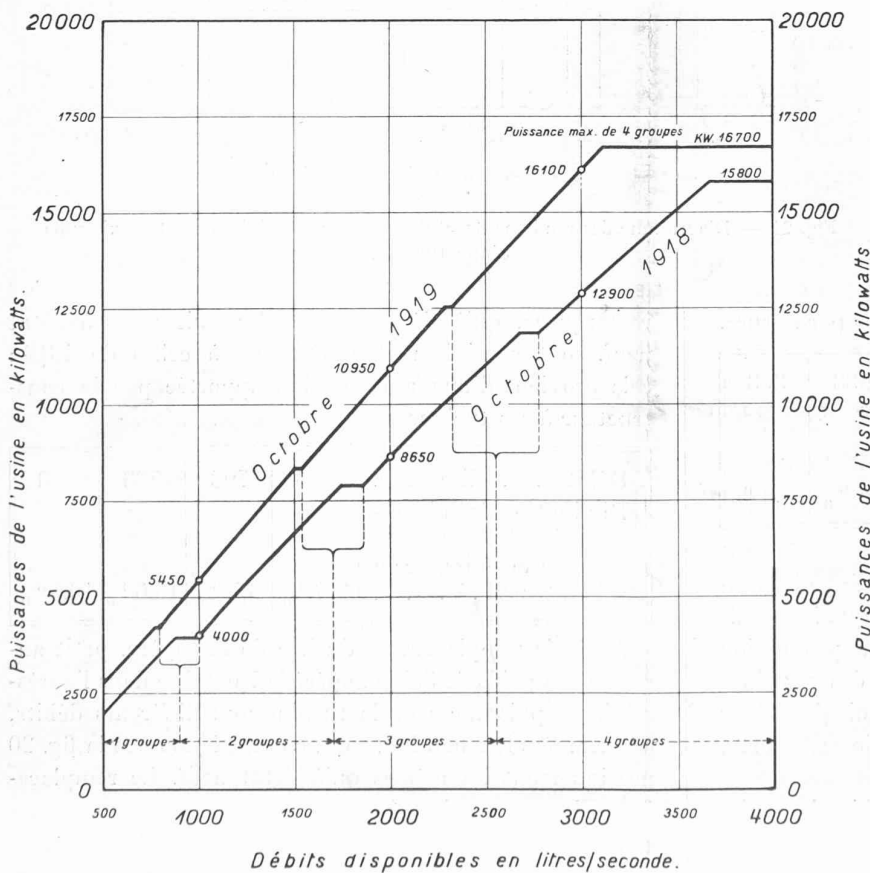
Les diagrammes de la fig. 22 représentent, ordonnées selon les débits disponibles, les puissances de l'usine de

l'Ackersand en kW., aux bornes des alternateurs, calculées avec les rendements des turbines tels qu'ils étaient en octobre 1918 et 1919 :

Débits disponibles litres/s.	3000	2000	1000
Gain de puissance obtenu en octobre 1919, par rapport à la puissance en octobre 1918 en . . . kW :	3200	2300	1450
. ou	24,7 ^o / _o	26,6 ^o / _o	36,3 ^o / _o

Fig. 22. — Diagramme des puissances disponibles de l'usine de l'Ackersand, en 1918 (avec dessableur primitif) et en 1919 (avec dessableur transformé).
