**Artikel:** Rapport des experts Rothpletz, Rohn et Buchi sur la formation des fissures dans la galerie sous pression de l'usine de Ritom des CFF (suite)  
**Autor:** [s.n.]  
**DOI:** <https://doi.org/10.5169/seals-36586>

## Rapport

des experts Rothpletz, Rohn et Buchi  
sur la formation des fissures dans la galerie sous  
pression de l'usine de Ritom des CFF

## GALERIE DE RITOM

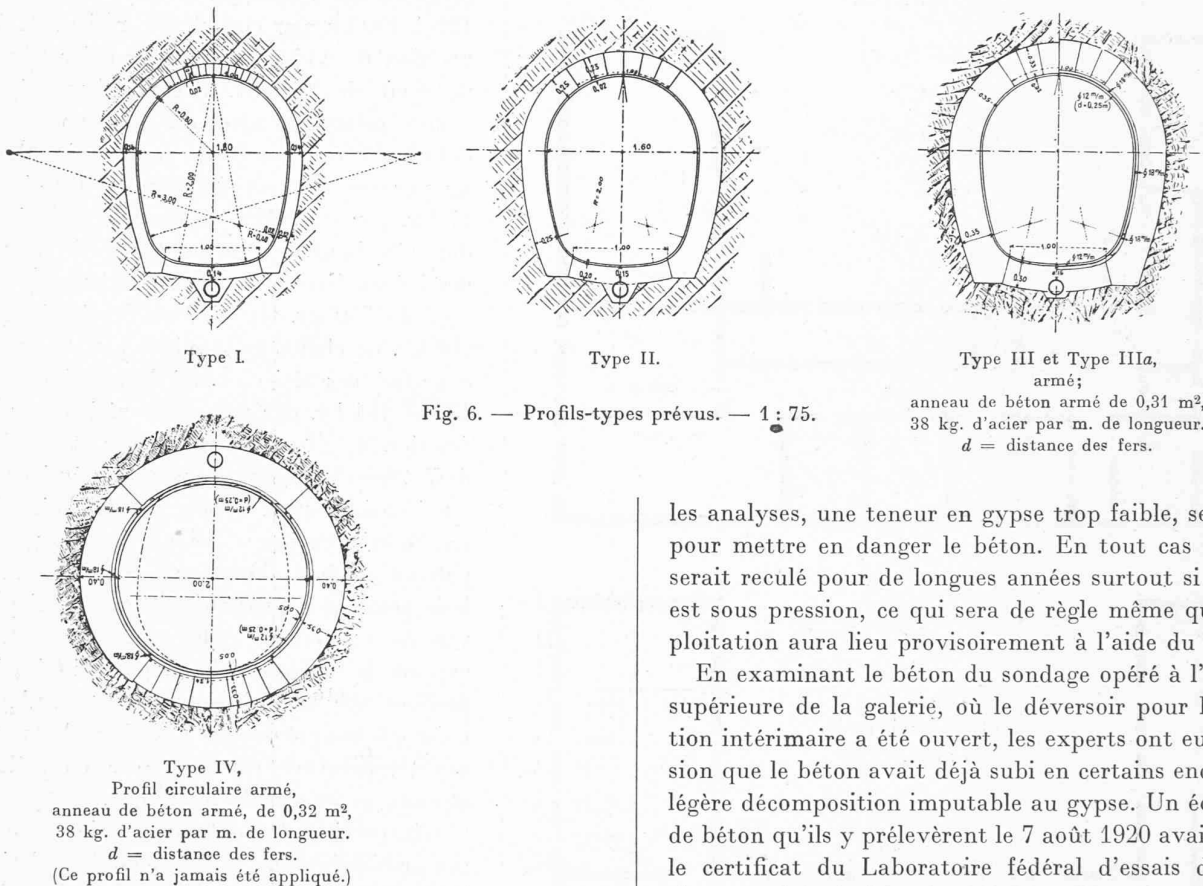
Fig. 6. — Profils-types prévus. — 1 : 75.

Il nous faut revenir sur les types de galerie dont on a réellement fait usage (fig. 6).

Des quatre types prévus dans le plan N° 223 des C. F. F., Profils de galerie, on n'a appliqué que les types ovales N°s I à III ayant 1,6 m. de largeur et 2,0 m. de hauteur dans œuvre. Le type IV, de forme circulaire, au diamètre de 2,0 m., avec épaisseur de paroi de 40 cm. et armature de 38 kg. par m. le long de l'intrados, n'a pas été exécuté. Proportionnellement à la longueur totale de la galerie,

Ainsi que nous l'avons déjà dit, les variations de la roche entre Valle et le château d'eau ont été beaucoup plus fréquentes qu'on ne l'avait présumé. La longueur effective des types les plus forts ne correspond par conséquent plus, et l'écart est considérable, aux longueurs qui figuraient dans le projet.

On a lieu d'être quelque peu surpris de constater que malgré l'état défavorable de la roche, il n'a été fait aucun usage du type IV, alors qu'on aurait dû, semble-t-il y recourir dans une plus large mesure que ne le prévoyait le projet. Voici évidemment la raison de cette apparente contradiction: la direction des travaux, s'inspirant de l'opinion courante à cette époque, était persuadée que la
