Rapport

des experts Rothpletz, Rohn et Buchi
sur la formation des fissures dans la galerie sous
pression de l'usine de Ritom des CFF

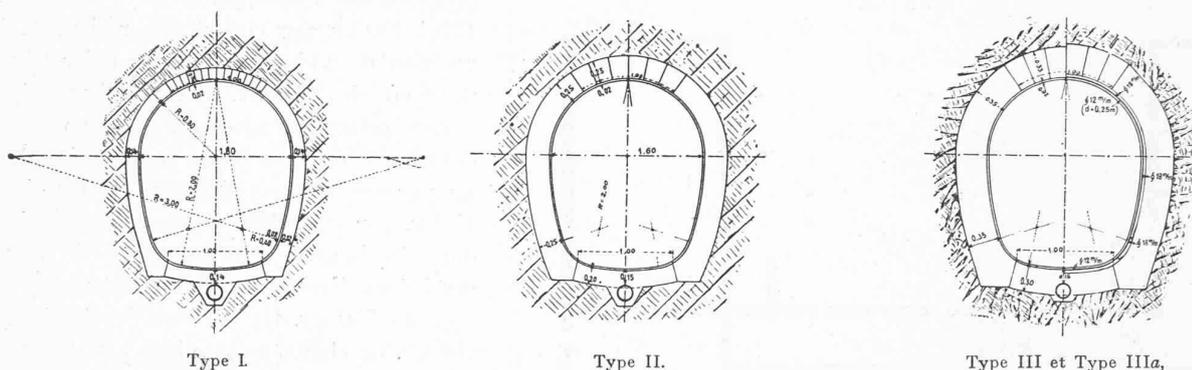
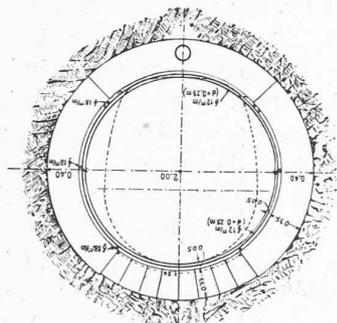
Fig. 6. — Profils-types prévus. — 1 : 75.

Il nous faut revenir sur les types de galerie dont on a réellement fait usage (fig. 6).

Des quatre types prévus dans le plan N° 223 des C. F. F., Profils de galerie, on n'a appliqué que les types ovales N°s I à III ayant 1,6 m. de largeur et 2,0 m. de hauteur dans œuvre. Le type IV, de forme circulaire, au diamètre de 2,0 m., avec épaisseur de paroi de 40 cm. et armature de 38 kg. par m. le long de l'intrados, n'a pas été exécuté. Proportionnellement à la longueur totale de la galerie,

On a lieu d'être quelque peu surpris de constater que malgré l'état défavorable de la roche, il n'a été fait aucun usage du type IV, alors qu'on aurait dû, semble-t-il y recourir dans une plus large mesure que ne le prévoyait le projet. Voici évidemment la raison de cette apparente contradiction: la direction des travaux, s'inspirant de l'opinion courante à cette époque, était persuadée que la

maçonnerie en béton était surtout destinée à l'établissement d'un tube lisse qui, d'une part, recevrait l'enduit et, d'autre part, transmettrait simplement à la masse rocheuse la pression intérieure de l'eau sous forme de pression radiale. On s'était dit que le béton pourrait facilement transmettre cette pression de 4,5 kg. au maximum, par cm² à la roche, et que cette dernière, même là où elle était déchirée ou feuilletée; serait parfaitement en état de la supporter. L'enduit intérieur n'avait d'autre rôle à jouer que celui de couche étanche et, pour qu'il pût résister, le cas échéant, à la pression extérieure, une fois la galerie vidée, il fut muni d'une légère armature et d'un ancrage. Les déclarations des intéressés et la lettre déjà citée que le directeur local des travaux a adressée au service de l'électrification, lettre qui a eu pour effet l'adoption de l'enduit Rabitz non prévu à l'origine, font foi que telle était bien la manière dont on envisageait alors la question. Toutes ces suppositions quant à la transmission de la pression intérieure étaient erronées comme nous le démontrerons plus loin, mais c'est à cause de cette opinion que le choix des types de galerie n'a été déterminé que d'après la puissance présumée de la pression extérieure.
