**Artikel:** Rapport des experts Rothpletz, Rohn et Buchi sur la formation des fissures dans la galerie sous pression de l'usine de Ritom des CFF (suite)  
**Autor:** [s.n.]  
**DOI:** <https://doi.org/10.5169/seals-36581>

### Rapport

des experts Rothpletz, Rohn et Buchi

sur la formation des fissures dans la galerie sous  
pression de l'usine de Ritom des CFF(Suite.)<sup>1</sup>

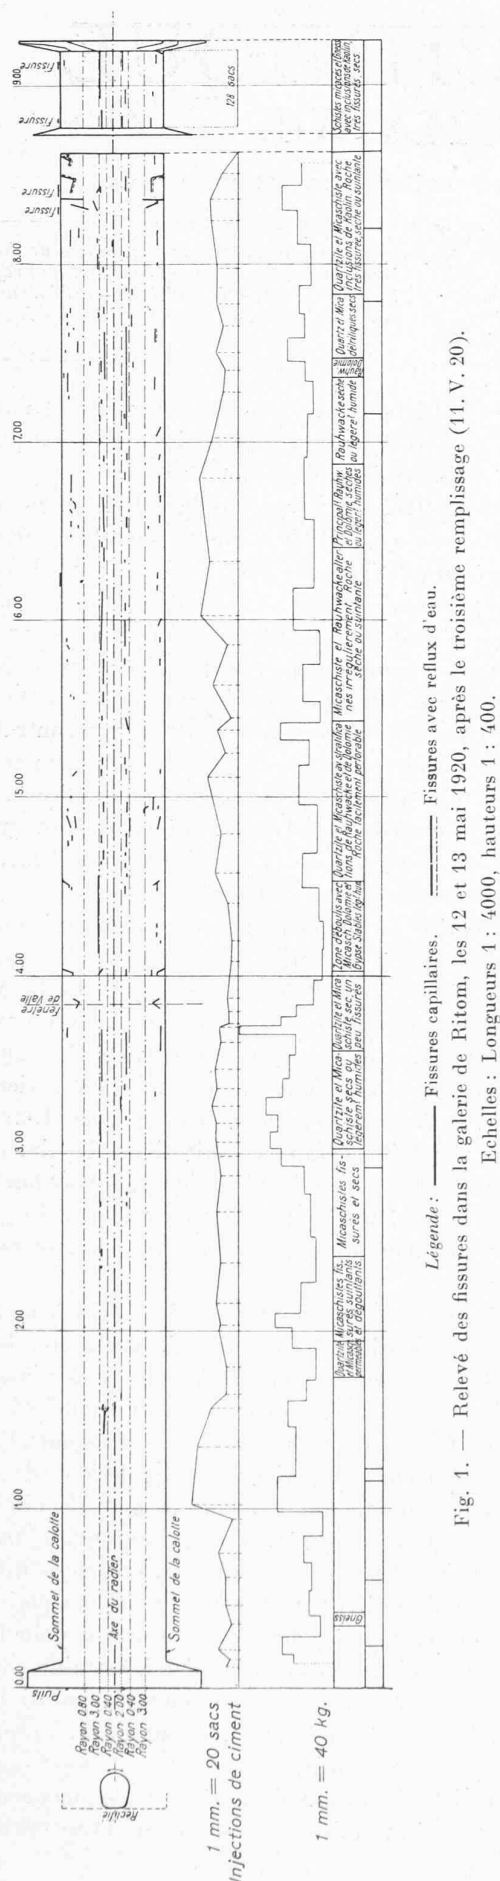
La direction des travaux se décida alors à mettre la galerie sous pression, à titre d'essai. Après une dernière visite, le 4 mai, on commença la mise sous pression le 5 mai 1920, jusqu'à la cote 1805,50 correspondant à une pression effective de 1,5 m. au-dessus du sommet de la voûte, à l'extrémité supérieure de la galerie et de 7,5 m. à l'extrémité inférieure. Pendant la nuit, le niveau de l'eau baissa de 60 centimètres, ce qui représente une perte d'eau de 6 litres à peu près par seconde. La galerie fut vidée le 6 mai, puis visitée. On constata plusieurs petites fissures se présentant par deux et se trouvant pour la plupart entre le pied-droit et le radier à certains endroits, entre l'hectomètre 1,4 et l'hectomètre 6,4, ainsi qu'une légère fissure dans la paroi du château d'eau, à proximité de la galerie de raccordement.

Fig. 1. — Relevé des fissures dans la galerie de Ritom, les 12 et 13 mai 1920, après le troisième remplissage (11. V. 20).  
Echelles : Longueurs 1 : 4000, hauteurs 1 : 400.

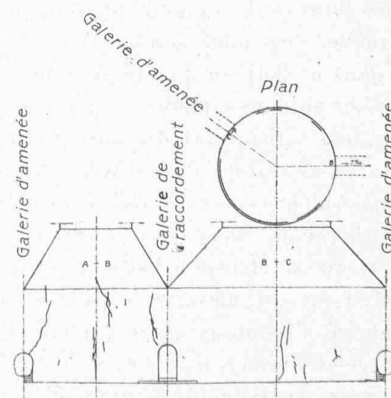
Développement de la partie inférieure du château d'eau

Les 28 et 29 juin, on procéda à un nouveau remplissage de la galerie jusqu'à la cote 1838<sub>50</sub>. Cette cote correspond assez exactement au niveau le plus élevé du lac de Ritom. Par suite de l'injection de ciment, la déperdition d'eau avait un peu diminué, mais elle était encore de 262 litres par seconde. On ne constata pas d'écoulement d'eau hors de la montagne ; il est vrai que les sources avoisinantes ne furent pas mesurées. On laissa donc la galerie sous cette pression et commença, à titre d'essai, à faire fournir du courant par l'usine. 55 heures après le remplissage, le 1<sup>er</sup> juillet 1920, l'eau se mit à jaillir de la côte, au-dessus d'Atlanca. L'endroit en question est à 200 m. environ du château d'eau et à une trentaine de mètres plus bas que la route de service château d'eau Piora. L'eau sortant du rocher qui n'est que légèrement recouvert d'éboulis occasionna le glissement de ce terrain, ainsi que d'une partie des sapins qui s'y trouvaient. La galerie fut immédiatement fermée et visitée. Cette inspection fit constater une grande quantité de petites fissures dans la galerie principale, le château d'eau et la galerie de raccordement (fig. 2 et 3).

Fig. 3. — Fissures du château d'eau, après le sixième remplissage (29-VI-20). — 1 : 600.
