**Artikel:** La rupture du barrage du Gleno  
**Autor:** Stucky, A.  
**DOI:** <https://doi.org/10.5169/seals-39052>

### La rupture du barrage du Gleno<sup>1</sup>

par A. STUCKY, ingénieur à Bâle.

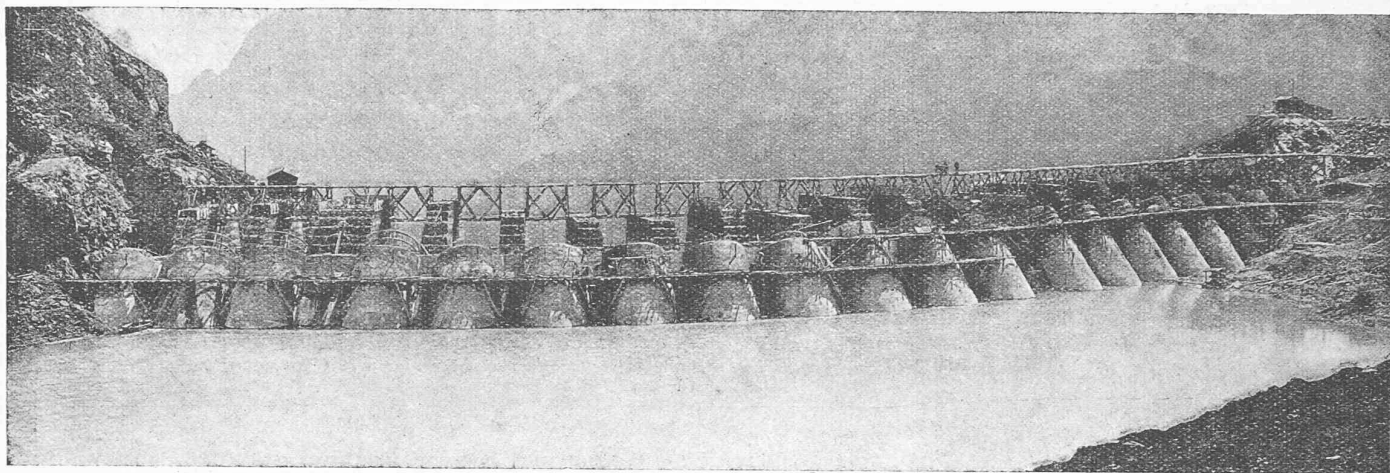
Fig. 3. — Vue de la face amont du barrage en construction, l'accumulation ayant déjà commencé.

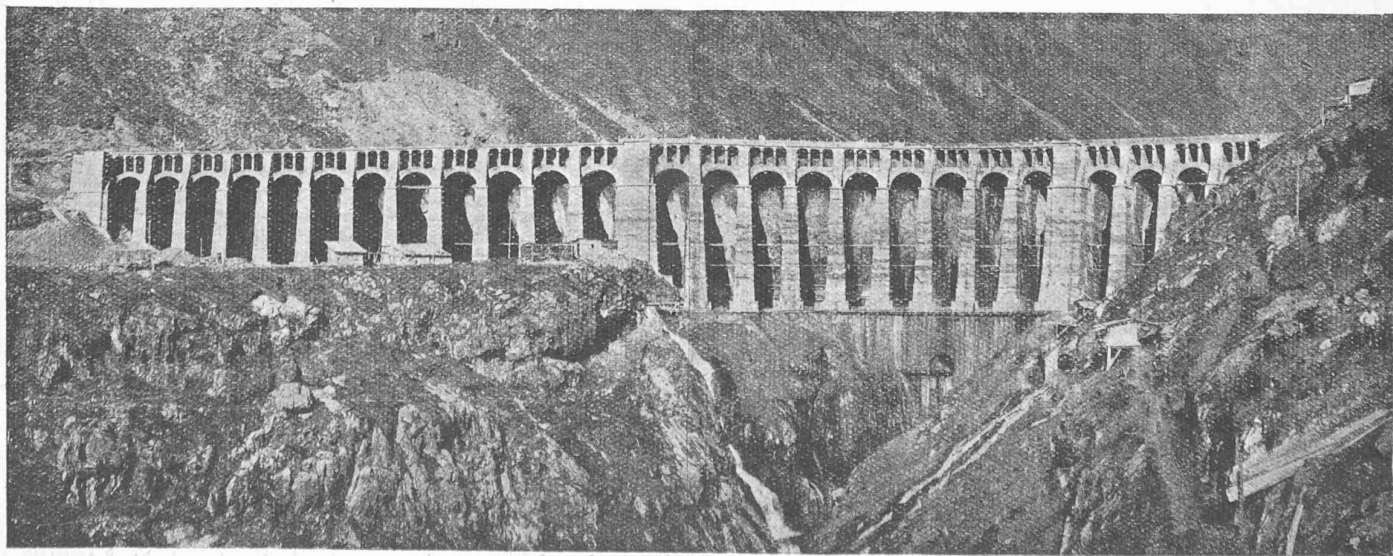
Fig. 4. — Vue générale du barrage, face aval, en automne 1923.

En considérant le barrage depuis l'aval, on ne peut pas s'empêcher de trouver qu'il a été implanté trop bas, c'est à-dire trop près du précipice. Il aurait sans doute mieux valu le riper de quel-

ques mètres vers l'amont, du moins dans sa partie centrale. Les vues 2, 3 et 4 ainsi que les figures 5 et 6 donnent tous les renseignements voulus et rendent une description plus détaillée inutile.

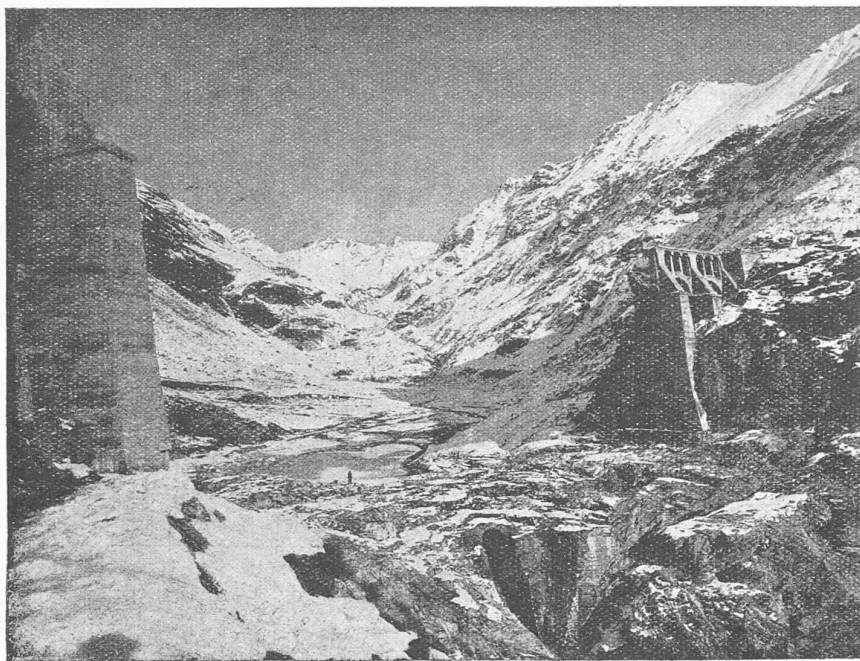
Fig. 8. — Vue, prise de l'aval, du barrage, après la catastrophe.

Les figures 7, 8, 9 donnent une image de la destruction. Un secteur de 70 m. de longueur a été complète-

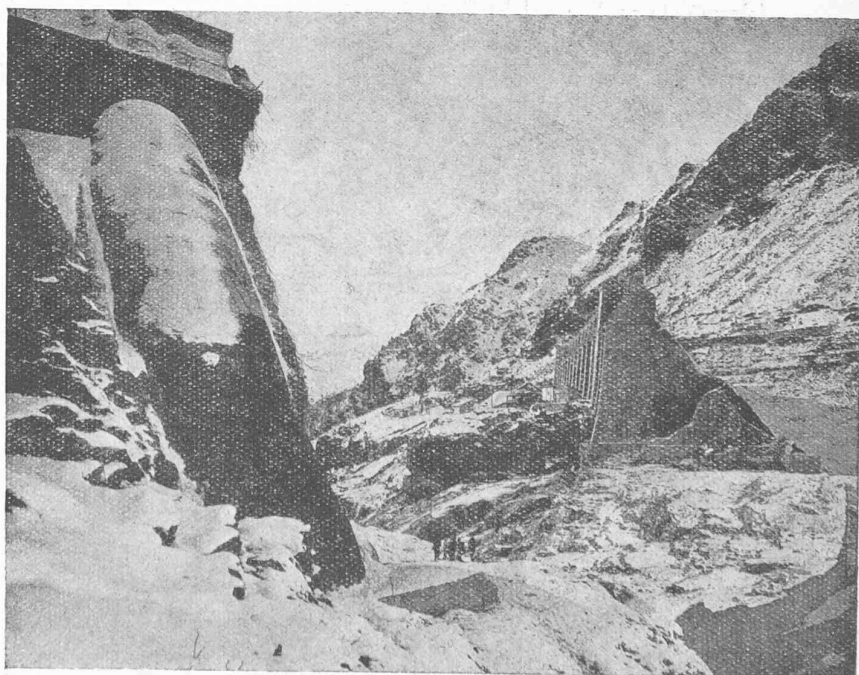
Fig. 9. — Vue, prise de l'amont, du barrage, après la catastrophe.  
(Secteur de la rive droite).

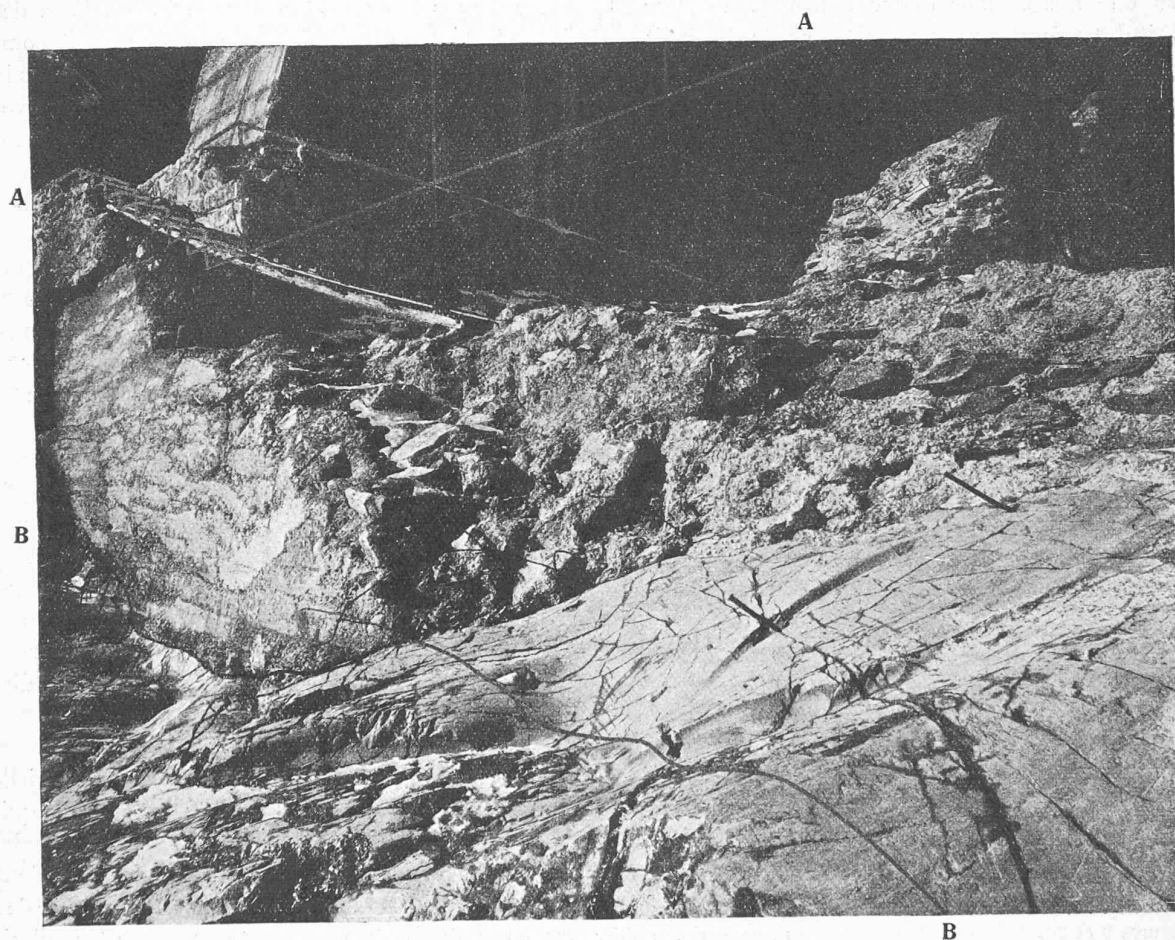
Fig. 10. — Fondation d'un des pieds du barrage, à l'extrémité droite (ouest) de la brèche.  
A gauche en haut, le premier des piliers de droite qui subsiste encore. A-A = arête supérieure du massif inférieur de fondation. B-B = intersection du front aval de ce massif avec le rocher de fondation.

moins horizontales et non pas le laisser parfaitement lisse avec son inclinaison naturelle vers l'aval comme ce fut le cas. Ce rocher est tellement lisse que le mortier n'a en général pas adhéré, comme on s'en rend compte par la figure 10. On y voit quelques petits lambeaux de mortier collés au rocher, tandis que la plus grande partie de la surface de fondation est parfaitement propre et lisse, non point parce que le béton aurait été lavé au moment de l'accident, (ce qui eût été impossible pendant les quelques minutes qu'a duré l'écoulement), mais parce que l'adhérence était nulle déjà avant la rupture. On remarque même sur la photographie, entre la maçonnerie et le rocher, un espace de quelques millimètres. Ce décollement n'est pas local. On peut donc dire que tout l'ouvrage était particulièrement mal assis sur sa fondation, malgré les quelques crampons qu'on a voulu placer et qui ont été évidemment, vu leur petit nombre, sans effet.

Ce qui est plus bizarre encore c'est la manière dont ces piliers ont été assis sur le rocher. Ce dernier se prêtait très bien à recevoir un barrage, mais il aurait fallu y tailler une fondation convenable avec marches pour le

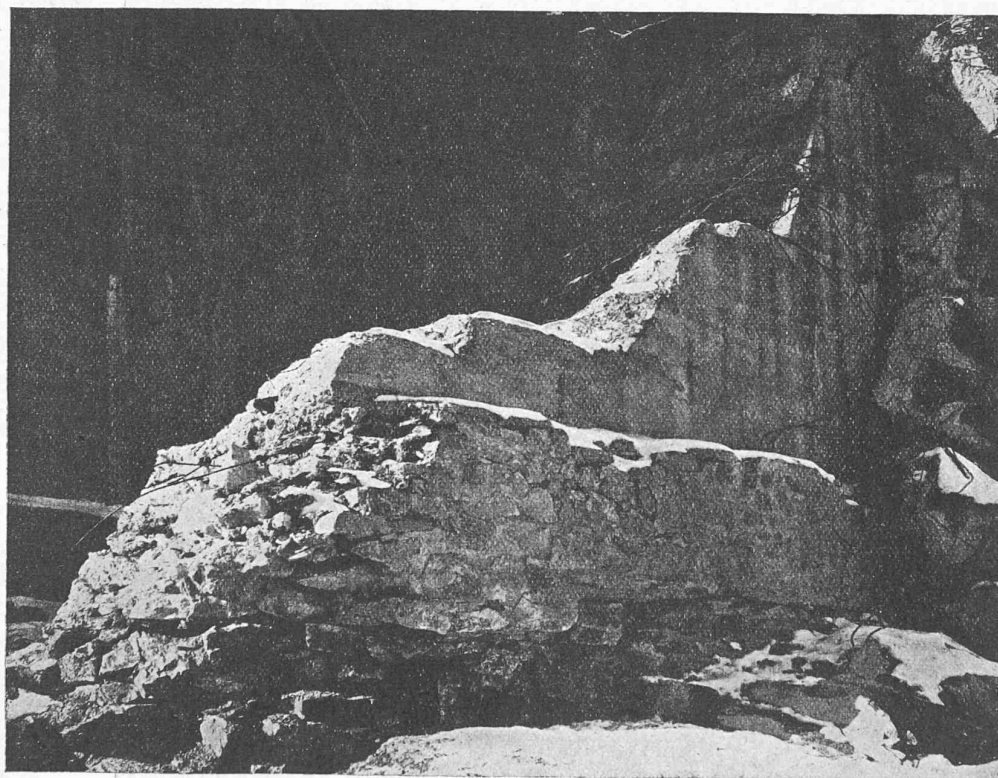
barrage à voûtes multiples doit évidemment être faite avec plus de soin que celle de n'importe quel autre ouvrage, ce n'est qu'à cette seule condition aussi que l'on préférera la maçonnerie au béton. Dans le cas particulier il est certain que du béton, même fait avec les mêmes matériaux eût été préférable, parce qu'il aurait été moins inhomogène. Par suite du travail de moindre qualité et du délavement dont il a été question plus haut, la maçonnerie dans son ensemble devait avoir une résistance déplorable (voir à cet effet la figure 11 qui représente la base d'un des piliers).

Fig. 11. — Extrémité aval du pilier à moitié démolie que l'on reconnaît sur les figures 9 et 10. Le soubassement est en maçonnerie, le pilier proprement dit, en béton. A droite, les lambeaux de la voûte en béton armé.

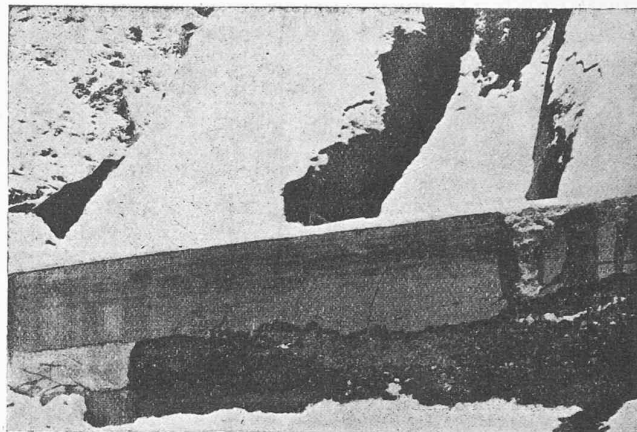
Fig. 13. — Fissure horizontale au pied des voûtes du secteur de droite.

Les voûtes qui subsistent encore à droite de la brèche présentent à leur base une grosse fissure horizontale indiquant qu'il y a eu un renversement des piliers vers l'aval dû à un écrasement de la fondation. La figure 13 montre cette fissure; les deux voûtes ne sont pas très faciles à reconnaître parce qu'elles sont recouvertes de neige, la couleur noire provient d'un vernis de goudron.

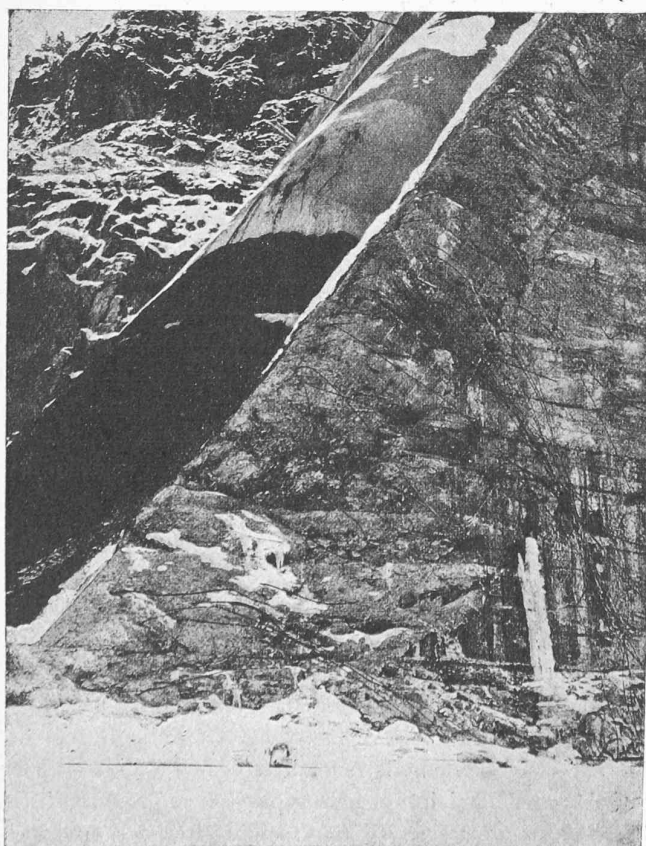
pareille circonstance. Il eût été donné par exemple d'observer exactement les déformations élastiques ainsi que les pertes d'eau dont on retrouvait encore les traces après l'accident. Un examen minutieux aurait probablement révélé l'équilibre instable de l'ouvrage. La figure 12 indique sur la droite de la gorge un petit ruisseau. C'était une grosse infiltration à travers les fondations. Elle n'était pas la seule, en plusieurs points les voûtes, et ce qui est plus grave encore, les piliers, n'ont pas été étanches, voir figure 12 où l'on retrouve dans le pilier des glaçons provenant d'une grosse infiltration.

Toute la partie supérieure des piliers et des voûtes a été faite en béton, mais ici aussi il y a des réserves à faire. La figure 12 montre une voûte cisaillée à son encastrement dans le pilier et donne une image assez suggestive de la qualité du béton. On trouve ici facilement l'explication de la petite source qui a donné lieu au glaçon de droite. L'eau a naturellement trouvé un chemin très facile à travers ce béton si poreux. On n'a d'ailleurs pas craint dans ces voûtes de béton armé, qui auraient dû être parfaitement étanches, de jeter pêle-mêle de gros

Fig. 12. — Vue du premier pilier, qui subsiste encore, sur la rive gauche. La voûte a été cisaillée à son encastrement dans le pilier. Voir les divers joints de bétonnage.
