**Artikel:** Reconstruction du viaduc de la Paudèze  
**Autor:** Jambé, C.  
**DOI:** <https://doi.org/10.5169/seals-39536>

### Reconstruction du viaduc de la Paudèze

par C. JAMBÉ, ingénieur.

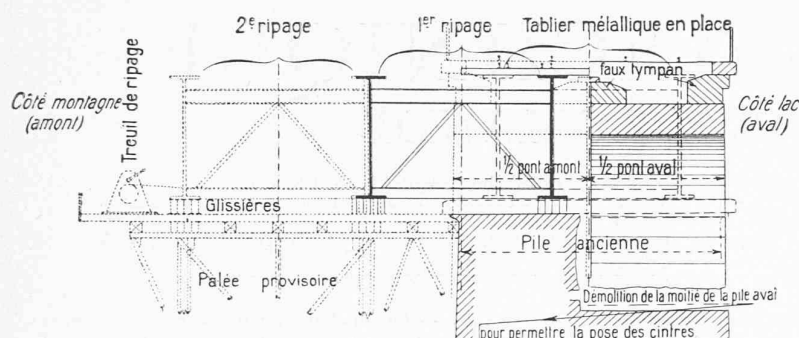
Le demi-pont aval achevé et la circulation sur voie lac rétablie, l'on procéda à un deuxième ripage à l'amont du tablier métallique, pour dégager complètement l'emplacement de la moitié amont du nouveau viaduc que l'on put ainsi parachever (fig. 7).

Fig. 7. — Ripages du tablier métallique.

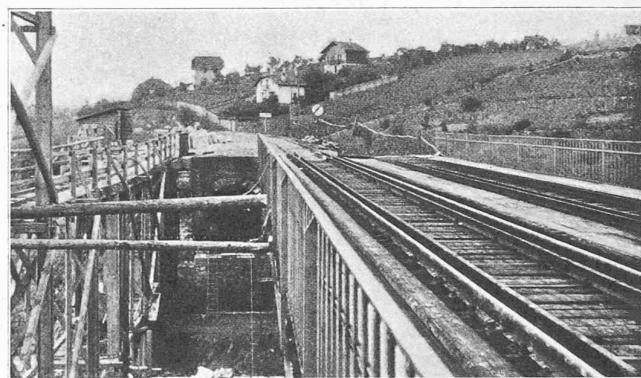
Après ce ripage, le tablier métallique reposait par moitié sur les piles et culées anciennes et sur les appuis métalliques montés à cet effet au droit de chacune d'elles (fig. 9 et 10).

Fig. 9. — Premier ripage du tablier métallique.

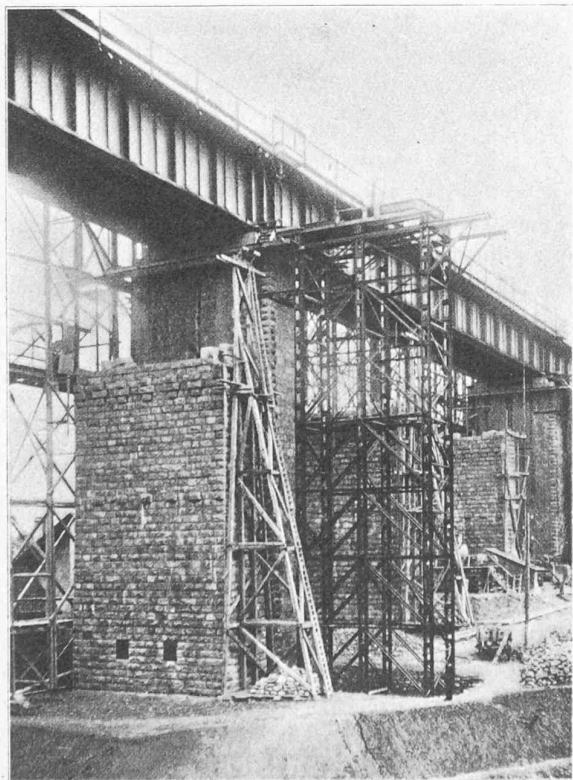
2<sup>o</sup> Fouilles de fondations, exécution des maçonneries des piles jusqu'au niveau des naissances des voûtes (fig. 8).

Fig. 8. — Etat d'avancement des travaux avant les ripages du tablier métallique.

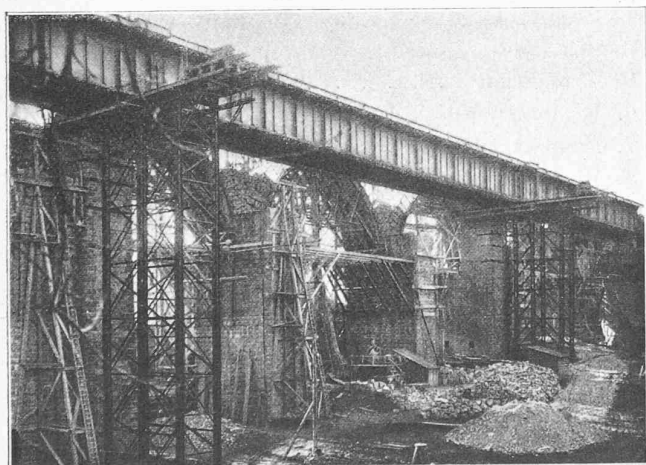
Fig. 10. — Premier ripage du tablier métallique et construction du demi-pont, côté lac.

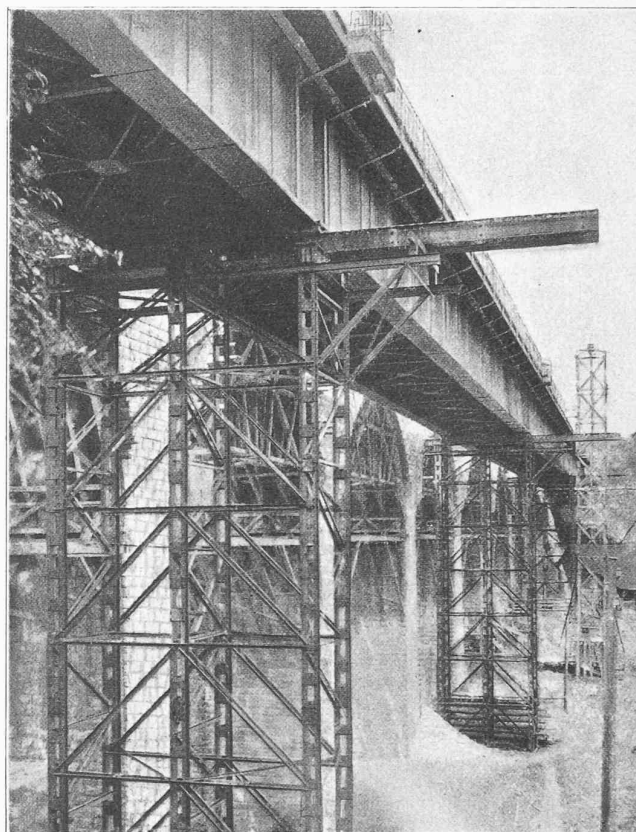
A ce moment, la construction métallique était entièrement dégagée de ses anciens appuis et ne reposait plus que sur les palées provisoires ayant servi au ripage (fig. 11).

Fig. 11. — Tablier métallique après le deuxième ripage.

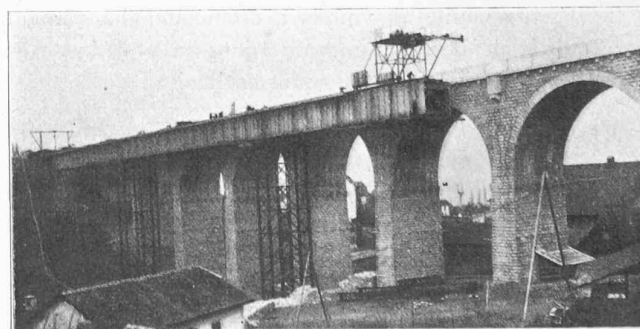
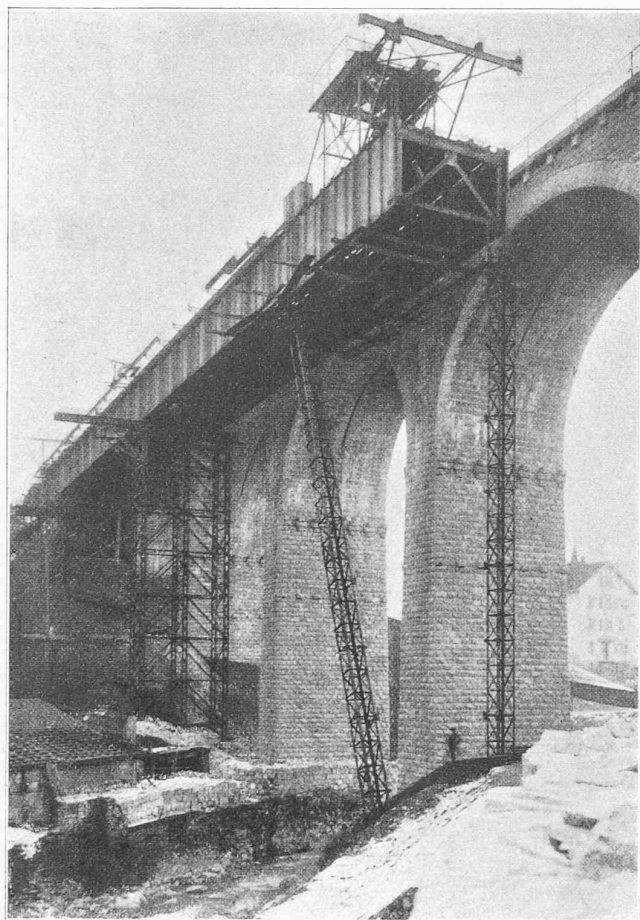
Le démontage du pont se fit soit au chalumeau soit en faisant sauter les têtes de rivets, suivant la nature des pièces à détacher (fig. 12 et 13).

Fig. 12. — Démolition du pont métallique.

Fig. 13. — Démolition du pont métallique.

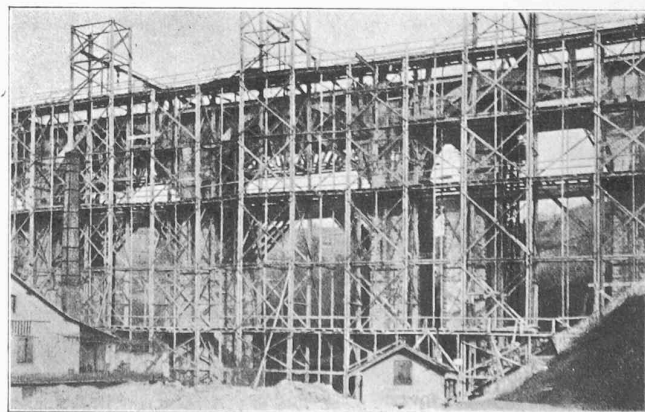
a) Un pont de service en bois, à l'aval, sur toute la longueur de l'ouvrage, soit sur 180 m. ; largeur libre, 2 m. 16, sauf entre piles 6-7 où elle était de 2 m. 90, pour donner la place à une voie de croisement. Ce pont de service avait trois étages, l'inférieur sur les berges du torrent, l'intermédiaire à niveau des naissances et le supérieur à la hauteur des voies C. F. F. (fig. 14).

Fig. 14. — Pont de service.

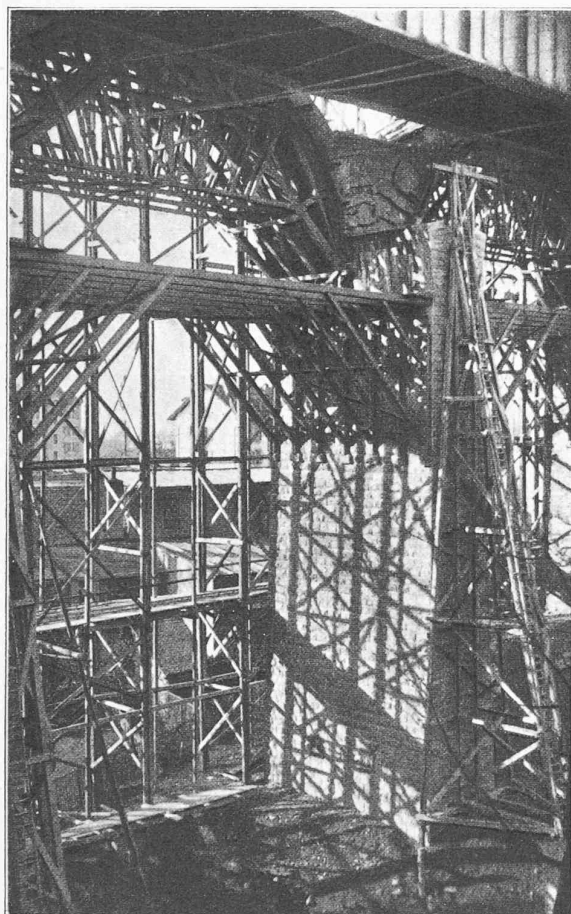
L'entreprise adopta le cintre triangulé à quatre fermes (fig. 15) pour cinq des voûtes et, ensuite d'offre favorable, le cintre Hetzer, (fig. 16) à cinq fermes, pour les quatre autres ; ces cintres étaient calculés pour la charge entière de la voûte.

Fig. 15. — Cintres triangulés sous le demi-pont aval et pont de service.

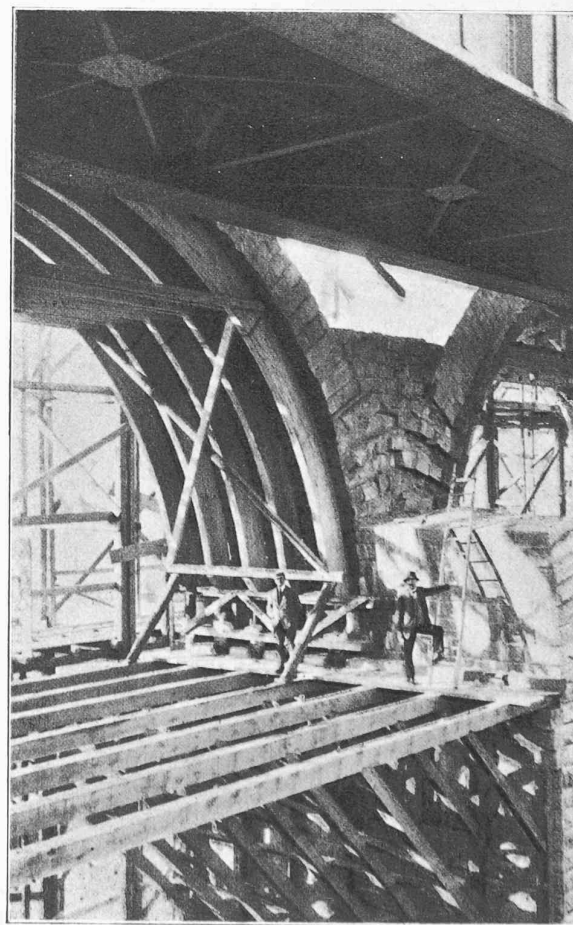
Fig. 16. — Cintre « Hetzer » sous le demi-pont aval.
