Les maçonneries du grand souterrain maritime du Rove,

par CH. SUDHEIMER, ingénieur E. I. L.
 (Chef de service des travaux de la tête nord à l'Entreprise Léon Chagnaud, à Marignane).

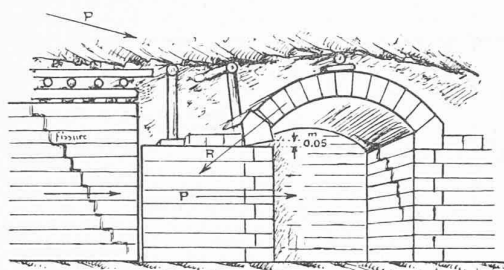
Fig. 20. — Délabrement des piédroits et de la niche.
Anneau 281. Anneau 282. (est).

Les longrines de 35—40 cm de diamètre se déforment en sinusoïdes, les poteaux les pénétrant à mi-bois et écrasant littéralement les cales de pied, réduites de 4 à 2 cm d'épaisseur. Le 10 mars 1922, étrange constatation en galerie de direction à la niche 282, qui confirme, comme le fait voir la fig. 20, l'existence et l'importance du mouvement général vers S.E.

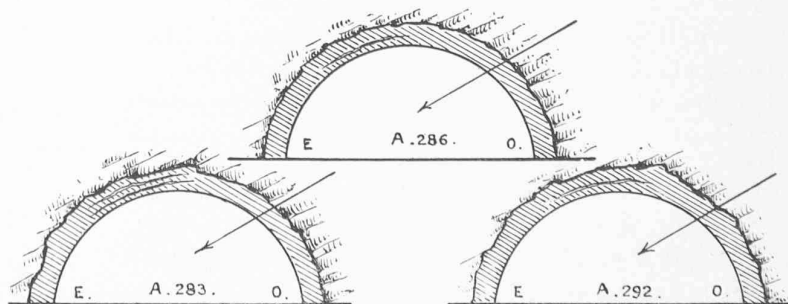
Fig. 21. — Fissurage concentrique des anneaux 283, 286 et 292.

reins ouest. (Fig. 21.) Malgré les piliers, un nouvel abaissement des voûtes de 0,03 m paraît entre 283 et 289.
