**Zeitschrift:** Bulletin technique de la Suisse romande  
**Band:** 59 (1933)  
**Heft:** 9

**Artikel:** L'effondrement partiel du quai du "Boitet" à Vevey  
**Autor:** F.M.  
**DOI:** <https://doi.org/10.5169/seals-45648>

## L'effondrement partiel du quai du "Boitet" à Vevey.

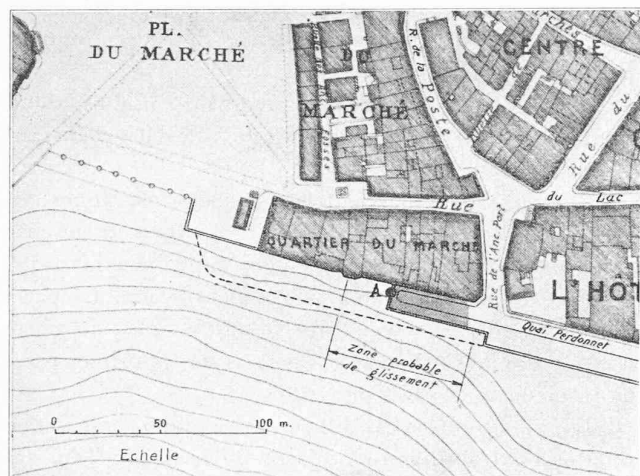
Fig. 1. — Plan de situation du quai effondré.

*Description des lieux.* La partie disparue (zone teintée en noir sur le plan), qui mesurait environ 38 m de longueur, comportait un trottoir aval de 4 m, une chaussée de 6,50 m et un trottoir amont de 2 m. Des platanes ombrageaient les bancs placés sur le trottoir bordant le lac. Une quantité de matériaux, palplanches, bois, sable, etc., une bétonneuse, un grappin « Polype » avec son treuil et son moteur, un transformateur qui abaissait la tension du courant de la Société romande d'électricité de 5000 à 500 volts, pour les usages du chantier, étaient déposés sur ce quai. Un caisson pneumatique,

A = Emplacement d'un caisson pneumatique en cours de fonçage au moment de l'effondrement.

le septième de la série amont, était foncé à peu de profondeur à l'extrême limite du quai ancien (point A du plan).

La zone de glissement, d'une largeur très approximative de 60 m, doit s'étendre sur une assez grande surface, ainsi qu'il résulte des profils relevés. Il a été constaté un abaissement du terrain allant jusqu'à 9 m suivant le lieu.

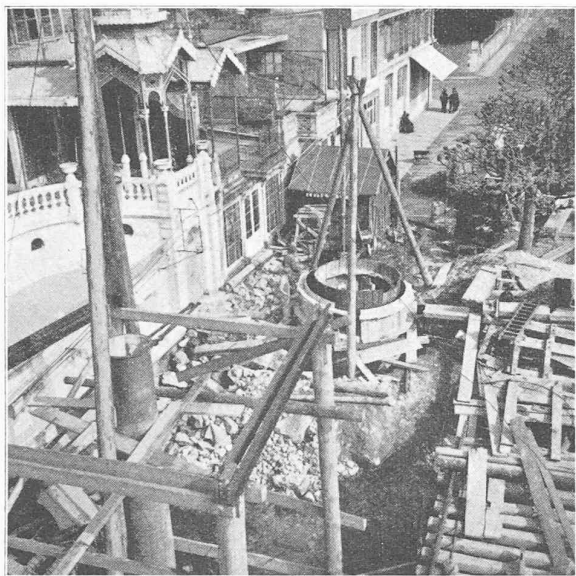
Fig. 2. — Vue prise avant l'éboulement (9 mars). On remarque la cloche qui vient d'être foncée, la cabine du transformateur et les platanes qui gisent aujourd'hui au fond de l'eau.

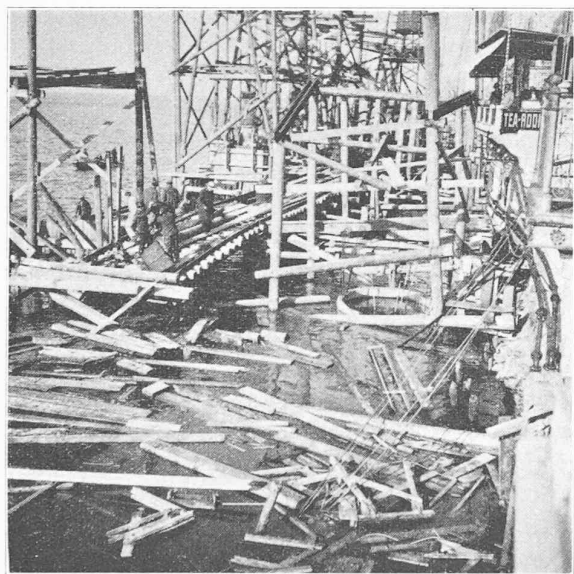
Fig. 4. — Vue générale. Au centre, la pile terminée est restée en place.

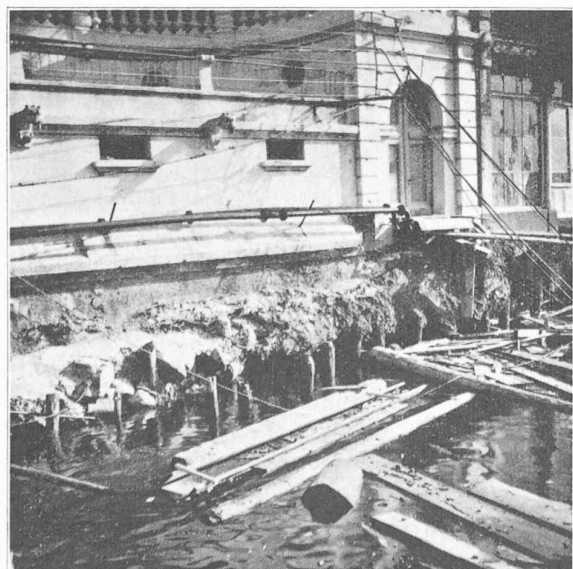
Fig. 6. — Partie de l'immeuble Destraz. Les tuyaux que l'on voit au centre de la photo servent à l'amenée de l'air comprimé aux écluses et au chantier du port de plaisance, en construction.
