**Artikel:** Recherches faites au sujet de la rupture d'un câble de funiculaire  
**Autor:** Perret, J.  
**DOI:** <https://doi.org/10.5169/seals-59765>

## RECHERCHES FAITES AU SUJET DE LA RUPTURE D'UN CÂBLE DE FUNICULAIRE

par J. PERRET, ingénieur E. P. U. L.,  
Directeur de la C<sup>ie</sup> du Chemin de Fer de Lausanne à Ouchy et des Eaux de Bret

Le 7 mars 1952, le câble de traction du funiculaire Lausanne-Gare s'est rompu en service. Les examens périodiques de ce câble n'avaient rien révélé d'anormal avant l'accident. Lors de la dernière visite faite le

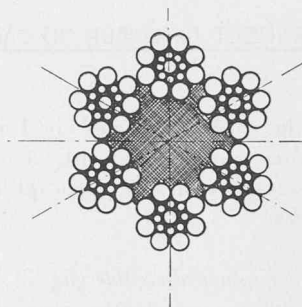
Fig. 1.  
Coupe du câble.

Câblé en croix à droite selon le système Tru-Lay, le câble comportait six torons et une âme en chanvre (fig. 1).

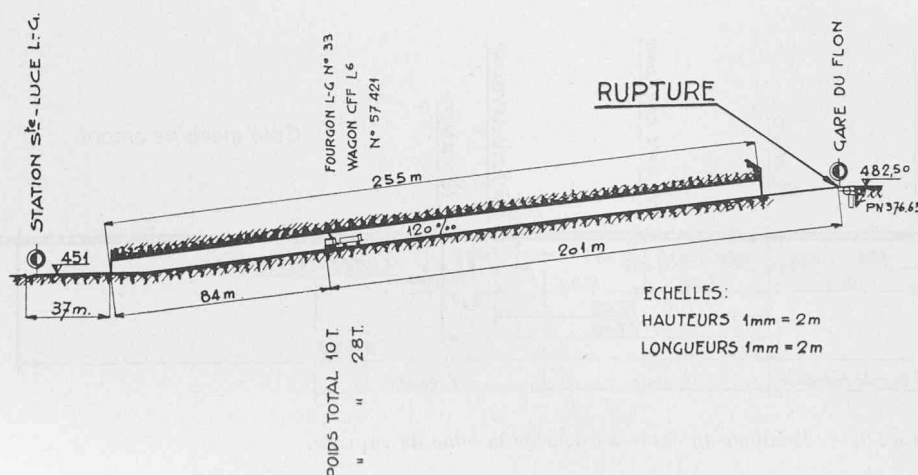
Fig. 2.  
Position du convoi  
au moment de l'accident  
et point de rupture  
du câble.

La figure 2 montre quelle était la position du convoi au moment de la rupture et l'endroit où le câble s'est rompu.

La voiture, qui poussait un wagon d'un poids total de 28 tonnes, montait à l'allure de 3,5 m/sec. Au moment de la rupture le frein automatique a immédiatement fonctionné et le chef de train a aussitôt serré le frein à main. Le wagon poussé qui, conformément à l'usage n'était pas accouplé à la voiture, s'en est éloigné de 5 m environ puis est revenu tamponner la voiture

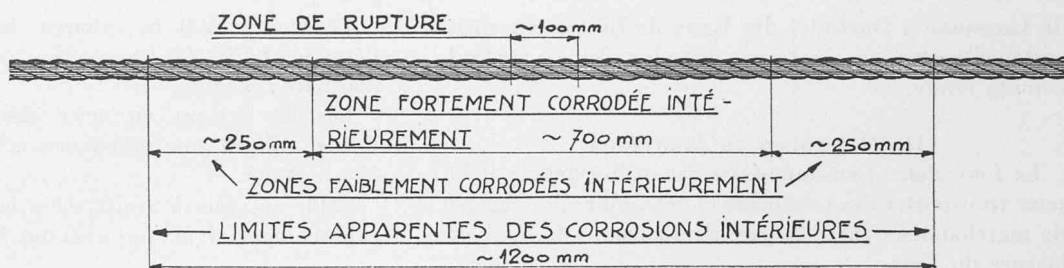
Fig. 3.  
Examen de la zone  
de rupture du câble.

L'ASPECT EXTERIEUR DU CÂBLE NE PERMETTAIT DE DECELER AUCUNE DÉFECTUOSITÉ.

Il est intéressant de constater que cette zone ne s'étend que sur une longueur de 10 cm et que chaque fil extérieur des torons d'acier est en contact avec l'âme en chanvre tous les 6 1/2 cm. Tous les fils des torons se sont rompus à l'endroit où ils étaient en contact avec l'âme en chanvre. D'importantes corrosions s'étendaient sur cette zone de contact seulement.

De ce fait il était impossible de déceler ces corrosions sans ouvrir le câble.

Tous les torons furent séparés les uns des autres à gauche et à droite de la rupture afin d'examiner sur quelle longueur s'étendaient les corrosions. Le dessin ci-dessus montre la symétrie presque parfaite des zones attaquées, par rapport à la rupture.

On constate que les attaques du métal diminuent progressivement dès la zone de rupture pour disparaître complètement à 0,60 m de part et d'autre de celle-ci. Par ailleurs on remarque que le câble avait été bien graissé depuis l'extérieur puisque l'huile avait pénétré jusqu'à la surface de l'âme.

Sèche et sans aucune résistance mécanique à l'endroit de la rupture, l'âme en chanvre présentait des caractéristiques apparentes normales à l'endroit où s'arrêtaient les corrosions.

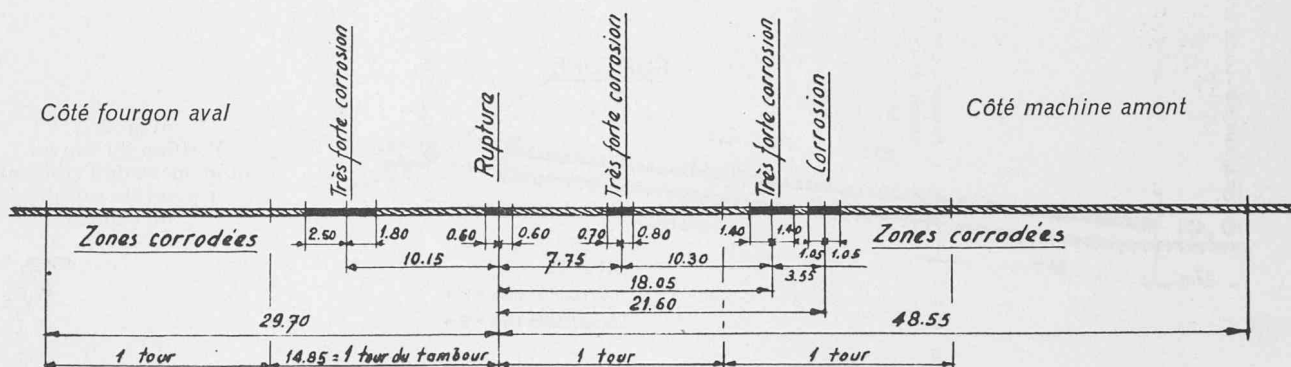
Fig. 4. — Examen du câble au-delà de la zone de rupture.

avec un corps étranger, etc.). Le câble fut alors ouvert sur une longueur de 30 m en aval de la rupture et de 49 m en amont. On découvrit alors d'autres zones fortement corrodées comme le montre la figure ci-dessous.

On constate que ces zones sont réparties en ordre absolument dispersé et irrégulier sur le câble. De plus, les longueurs des zones attaquées sont très variables comme d'ailleurs l'intensité des attaques. Bref, sur une longueur de soixante-dix-neuf mètres de câble examiné, on a décelé cinq zones attaquées. Ces cinq zones sont réparties sur une longueur de trente-cinq mètres, elles mesurent au total 11,90 m.

Si l'on tient compte du fait que les zones attaquées ont été repérées sur un tronçon de câble toujours bien abrité lorsque le funiculaire est en service et que ce tronçon se trouve enroulé sur le tambour en dehors des dites heures de service (la circonférence du tambour mesure 14,85 m) on peut admettre que les corrosions sont d'origine interne.
