Artikel: La reconstruction des ponts de l'île à Genève
Autor: Calame, Jules / Schubiger, Emil
DOI: <https://doi.org/10.5169/seals-59809>

LA RECONSTRUCTION DES PONTS DE L'ILE A GENÈVE

par JULES CALAME, ingénieur-conseil à Genève,
et par EMILE SCHUBIGER, ingénieur-conseil à Zurich.

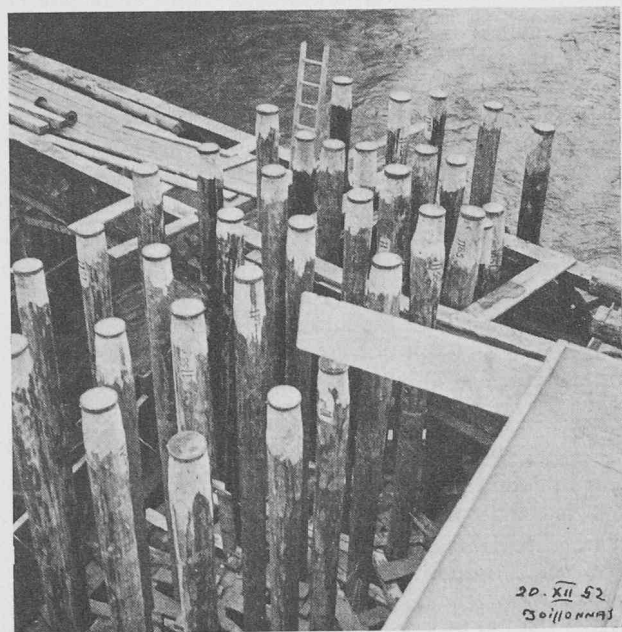
Fig. 12. — La forêt de pieux sous la moitié aval de la pile médiane, avant battage.

Les sondages pratiqués à cet endroit dans le terrain de fondation révélèrent, en effet, à l'œdomètre, les caractéristiques très médiocres d'une glaise stratifiée à grains fins, ayant jusqu'à la plus grande profondeur les caractéristiques suivantes :

Battage, au-dessous de la semelle, d'une forêt de pieux en bois de 10 à 12 m de profondeur (une centaine de pieux environ sous une demi-pile).

En d'autres termes : remplacer le terrain naturel sous la pile par un faisceau de pieux, réduisant ainsi dans toute la mesure du possible la teneur en eau du terrain ; déplacer vers le bas le problème du tassement, lequel serait pratiquement inexistant sur la hauteur des pieux et ne se produirait finalement que dans les couches inférieures — un peu plus résistantes — et sur une
